Asbestinventarisatetest

Sint-Lievenspoortstraat 292, 9000 Gent

Attestnummer : 20250904-000124.000

Uitgegeven op : 04.09.2025

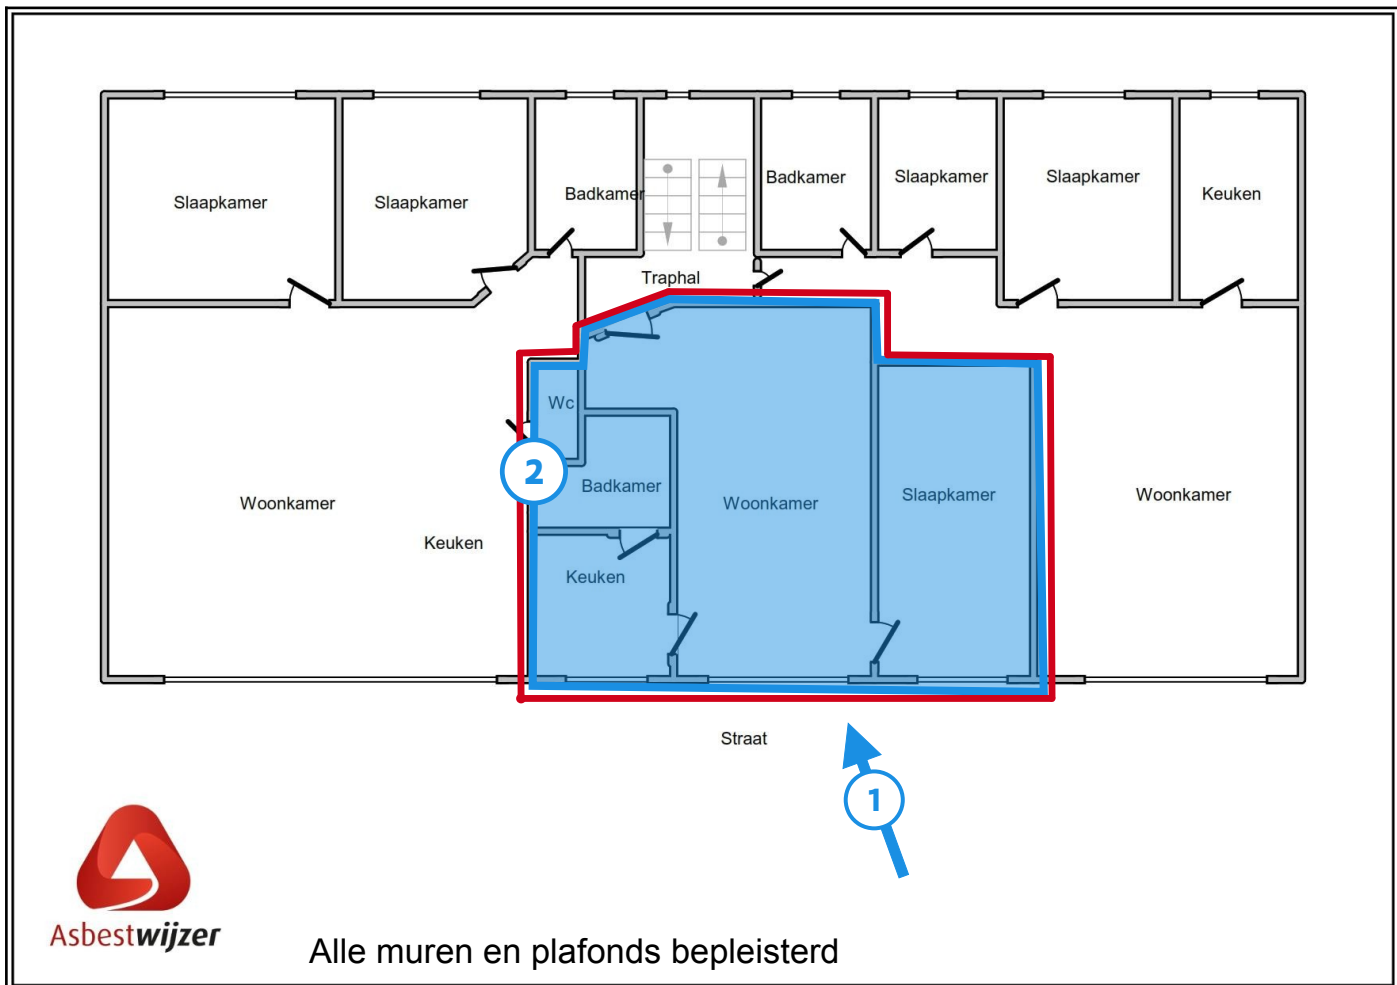
Plan 1.1: Appartement 292

Beschrijving	Type	Actie
1. Pleister mengstaal muren	Geen asbest	-
2. Pleister mengstaal plafonds	Geen asbest	-

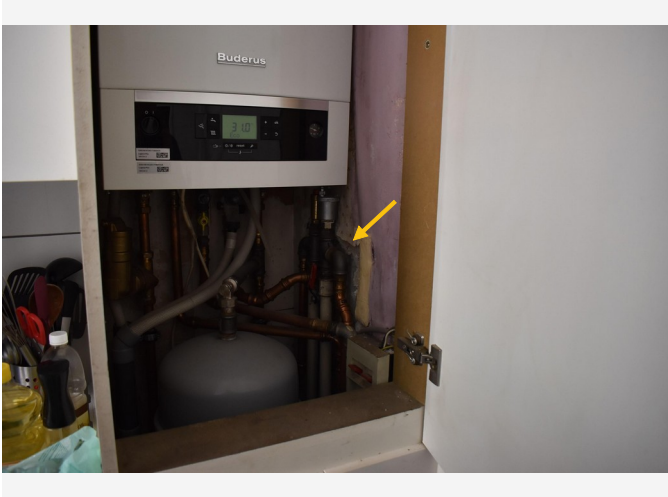
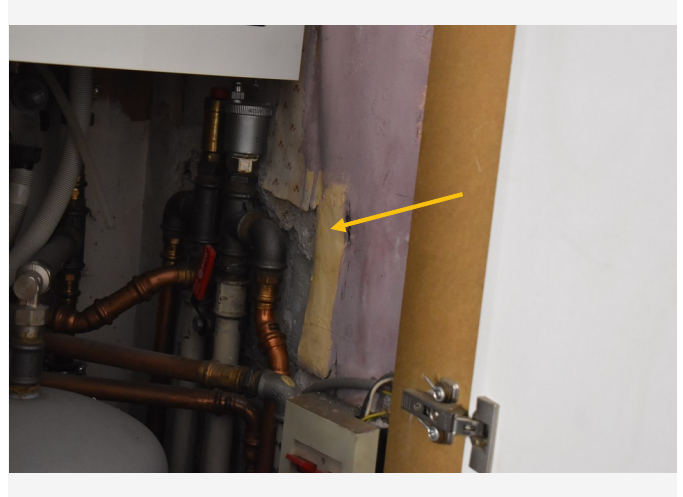
Fiche 1: Pleister mengstaal muren

Geen asbest

Overzichtsfoto

Detailfoto

Beschrijving	Pleister mengstaal muren
Omgeving	Binnen
Primaire drager	Binnenwand
Bindmiddel van materiaal	Gips - kalk
Gebondenheid op basis van bindmiddel	Niet-hechtgebonden
Hoeveelheid (oppervlakte - dikte - aantal)	• 200,00 m ² - 1,00 cm - 1 stuk
Totaal volume	2,00 m ³
Identificatiemethode	Vaststelling met bewijsdocument, zonder monstername
Destructieve handeling voor identificatie	Nee
Opmerking	Het gebouw werd in één keer gebouwd en geen verbouwingswerken uitgevoerd. Er werden stalen genomen in de verplichte ruimtes op 3e verdiep van muren en plafonds in 2 verschillende appartementen, er werd geen asbest in pleisterwerk gevonden. Resultaten van andere appartementen werden gebruikt om ook dit appartement asbestveilig te verklaren.

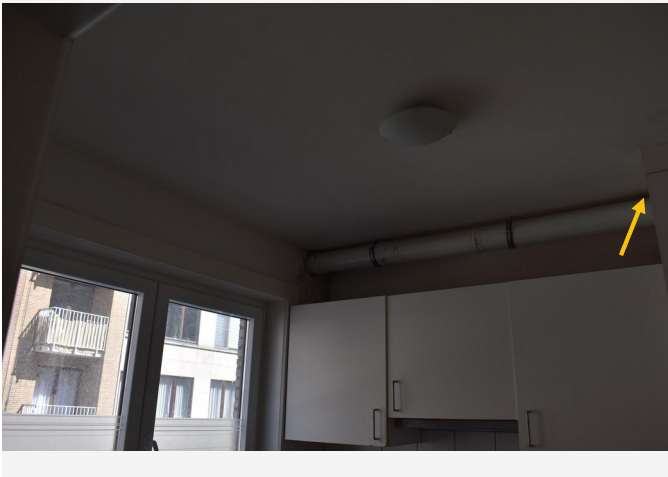
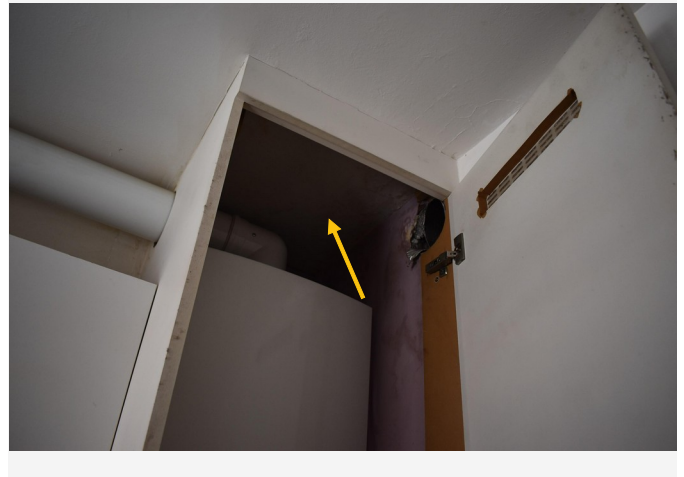
Overzichtsfoto

Detailfoto

Geen asbest

Beschrijving	Pleister mengstaal plafonds
Omgeving	Binnen
Primaire drager	Plafond
Bindmiddel van materiaal	Gips - kalk
Gebondenheid op basis van bindmiddel	Niet-hechtgebonden
Hoeveelheid (oppervlakte - dikte - aantal)	• 100,00 m ² - 1,00 cm - 1 stuk
Totaal volume	1,00 m ³
Identificatiemethode	Vaststelling met bewijsdocument, zonder monstername
Destructieve handeling voor identificatie	Nee
Opmerking	Het gebouw werd in één keer gebouwd en geen verbouwingswerken uitgevoerd. Er werden stalen genomen in de verplichte ruimtes op 3e verdiep van muren en plafonds in 2 verschillende appartementen, er werd geen asbest in pleisterwerk gevonden. Resultaten van andere appartementen werden gebruikt om ook dit appartement asbestveilig te verklaren.
