Asbestinventarisatetest

Steenweg 144/7, 9810 Nazareth-De Pinte

Attestnummer : 20250115-000023.000

Uitgegeven op : 15.01.2025

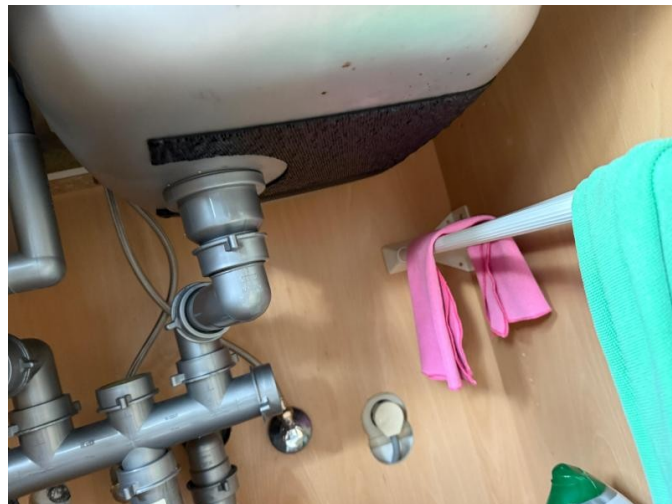
Conclusie

Geen asbest

#	Type	Referentie	Resultaat
2.1	Puntmonster	-3	Geen asbest

Beschrijving	Antidreunplaat - bitumenlaag - keuken
Omgeving	Binnen
Primaire drager	Sanitaire infrastructuur en uitrusting (toe- en afvoer)
Bindmiddel van materiaal	Bitumen (roofing, teer, asfalt)
Gebondenheid op basis van bindmiddel	Hecht
Hoeveelheid (oppervlakte - dikte - aantal)	• 0,20 m ² - 0,20 cm - 1 stuk
Totaal volume	< 0,001 m ³
Identificatiemethode	Vaststelling met monsternamen
Destructieve handeling voor identificatie	Nee
