# Asbestinventarisatetest

Sint-Pietersnieuwstraat 36/0201, 9000 Gent

Attestnummer : **20260629-000378.000**

Uitgegeven op : **29.06.2026**

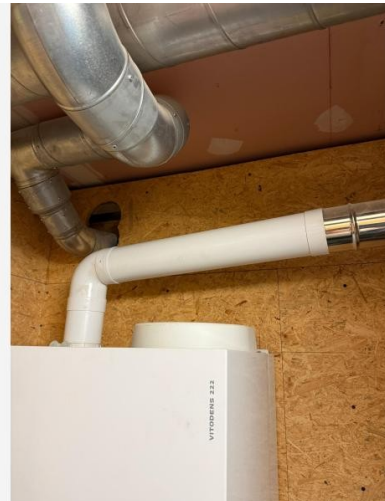
## Fiche 3: Schouw/rookgaskanaal (niet verdacht)

*Situeringfoto*

*Detailfoto*

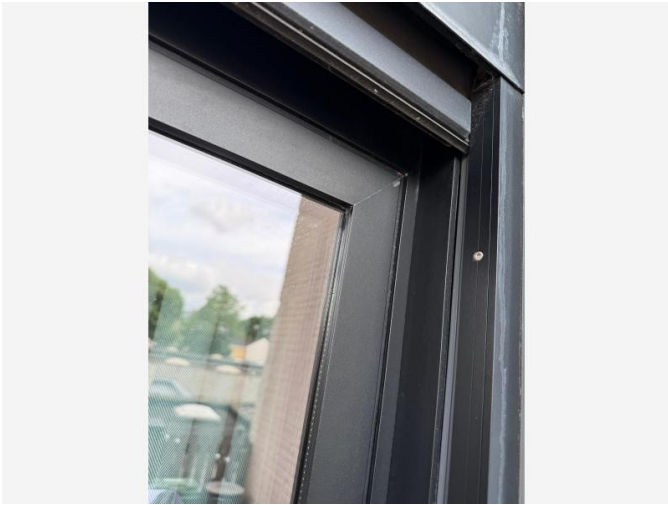
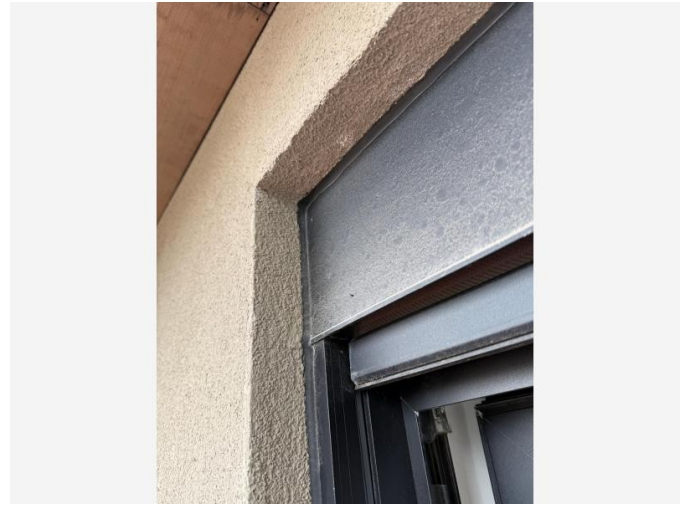
## Fiche 5: Afdichtingsmateriaal niet verdacht

Situeringfoto

Detailfoto
