# Asbestinventarisatetest

Rietstraat 41, 9000 Gent

Attestnummer : **20260210-000298.000**

Uitgegeven op : **10.02.2026**

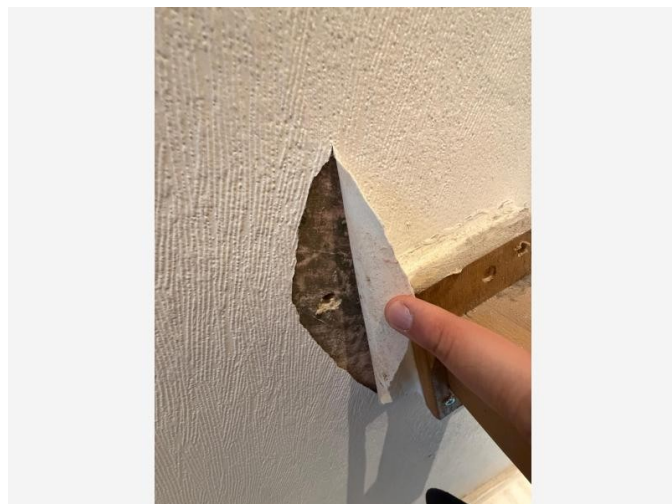
## Fiche 3: Pleisterwerk wanden

Geen asbest

Overzichtsfoto

Detailfoto

| # | Type | Referentie | Resultaat |
|---|---|---|---|
| 3.1 | Mengmonster | SN01 | Geen asbest |
