# Asbestinventarisatetest

Oudenaardsestraat 243, 9500 Geraardsbergen

Attestnummer : **20260924-000584.000**

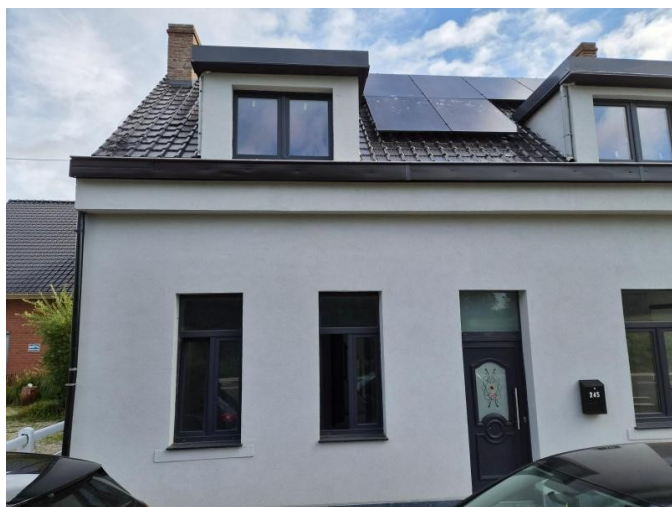
## Fiche 1: Dakbedekking niet verdacht

| Beschrijving | Notitie | Terug te vinden op plannen |
|---|---|---|
| Fiche 1: Dakbedekking niet verdacht | Dak niet verdacht (pannen, stro, natuurleien,...) | Plan 1.3: Dakenplan |

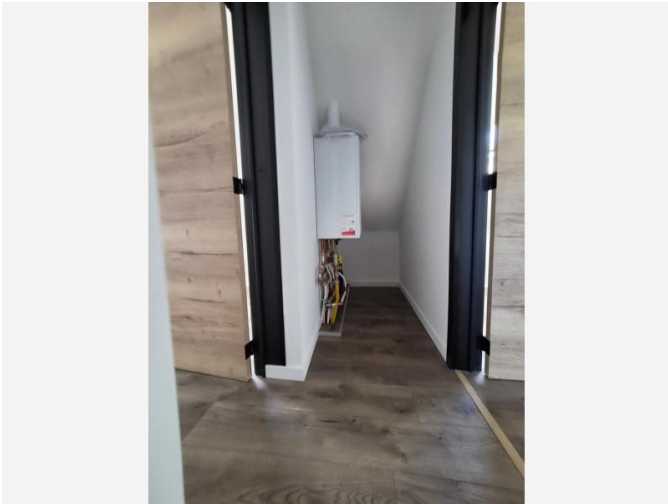
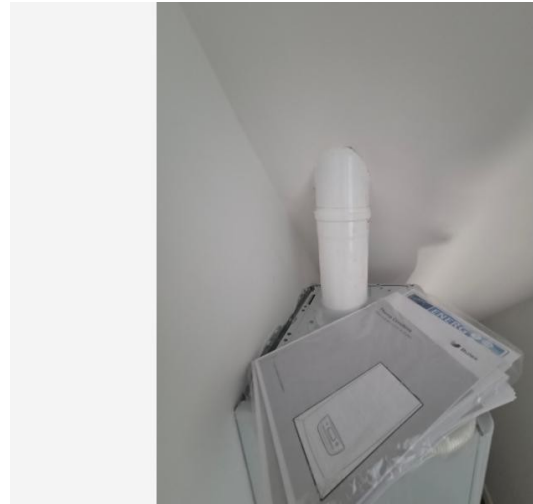
## Fiche 2: Rookgaskanaal niet asbest-verdacht

| Beschrijving | Notitie | Terug te vinden op plannen |
|---|---|---|
| Fiche 2: Rookgaskanaal niet asbest-verdacht | - | Plan 1.2: +1 |

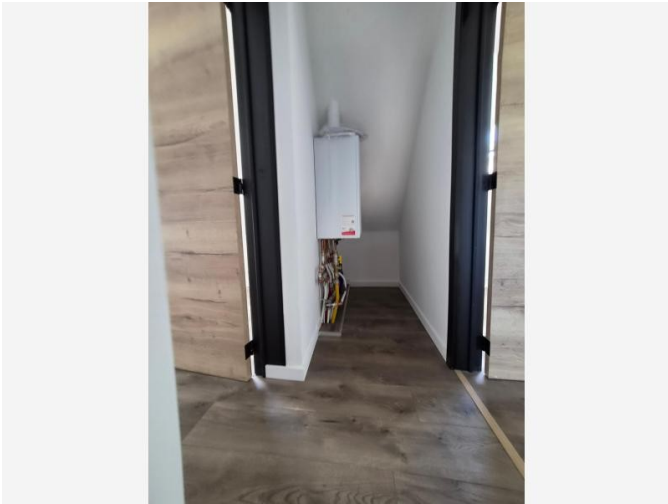
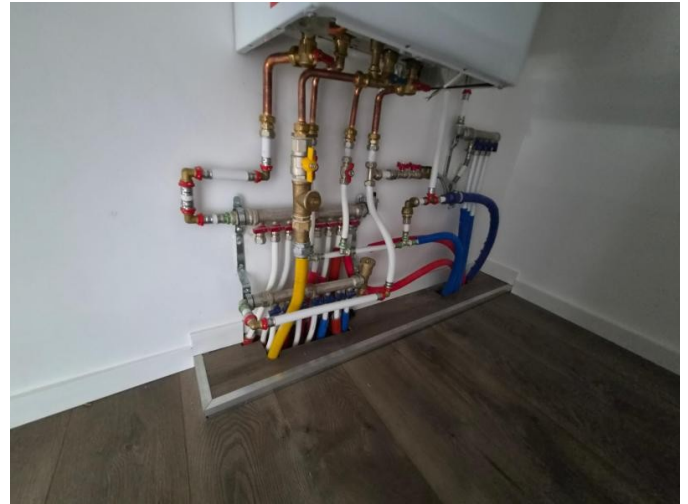
## Fiche 6: Stookketel niet asbest-verdacht

| Beschrijving | Notitie | Terug te vinden op plannen |
|---|---|---|
| Fiche 6: Stookketel niet asbest-verdacht | Er is een recentere gasketel. Hier zijn geen verdachte pakkingen aanwezig. | Plan 1.2: +1 |
