## Installations électriques à basse tension et à très basse tension (Livre 1 AR 8/9/2019) - Direction générale de l'énergie

📍 Lieu du contrôle: KAAI 21, 9500 GERAARDSBERGEN, Belgique

📄 Type de contrôle: Contrôle Périodique (6.5)

📅 Date du contrôle:  
29/04/2026

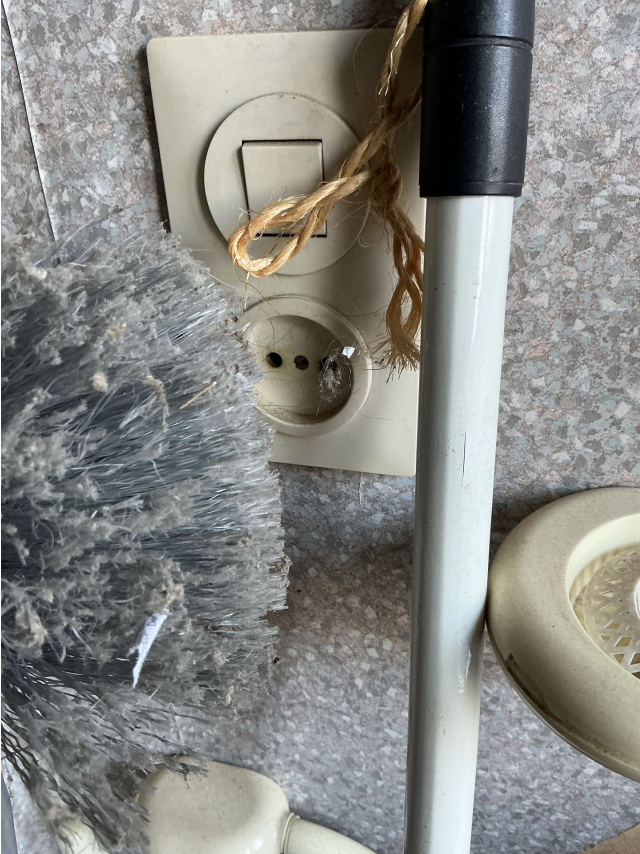
A close-up photograph of a wall outlet on a speckled surface. A frayed, brown electrical cord is plugged into the outlet. A grey brush with white bristles is positioned to the left of the outlet, and a white pipe with a black cap is to the right. A circular vent is visible in the bottom right corner.

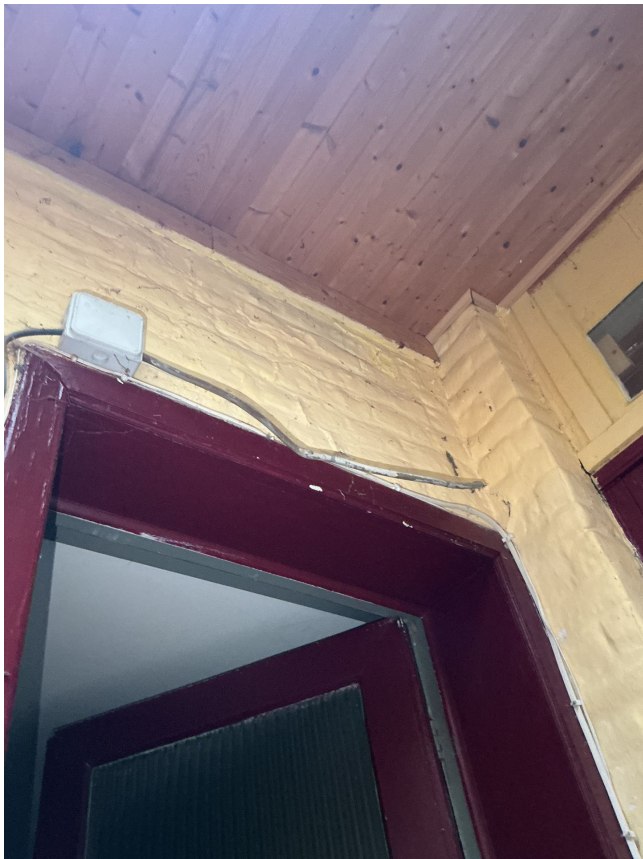
A photograph showing the interior of a room with wooden walls and ceiling. A dark red door frame is visible in the foreground, leading to a doorway with a green curtain. A white light fixture is mounted on the wall above the door frame. The ceiling is made of horizontal wooden planks.

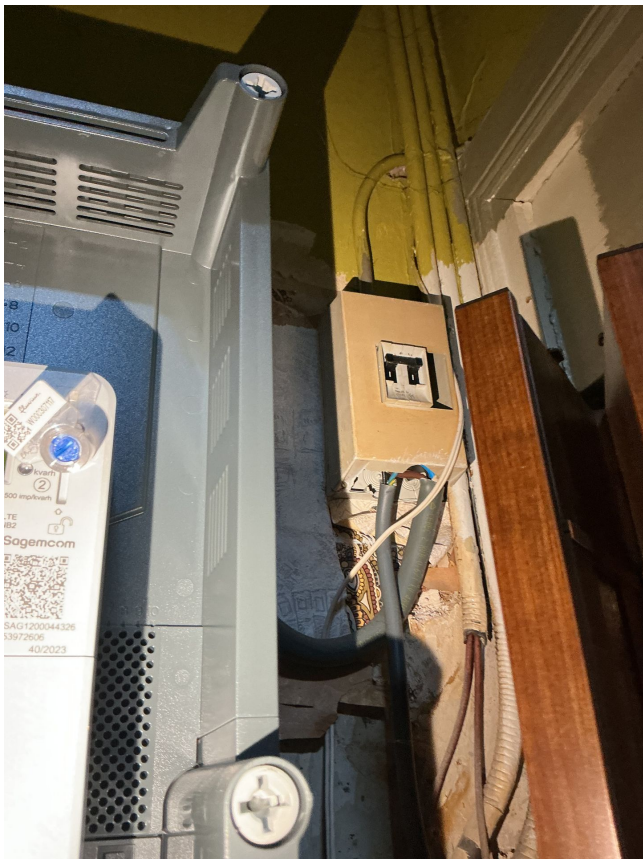
<p>The photograph shows a white Sagemcom modem (model SAG1200044326) and a power supply unit (PSU) mounted on a wall. The modem has a QR code and the text 'Sagemcom' and 'SAG1200044326' visible. The PSU is a yellowish-brown unit with a power switch. Several cables are connected to the units, and the background shows a utility room with a yellow wall and a wooden cabinet.</p>
