# Asbestinventarisatattest

Beiaardstraat 23, 8790 Waregem

Attestnummer : 20250610-000207.000

Uitgegeven op : 10.06.2025

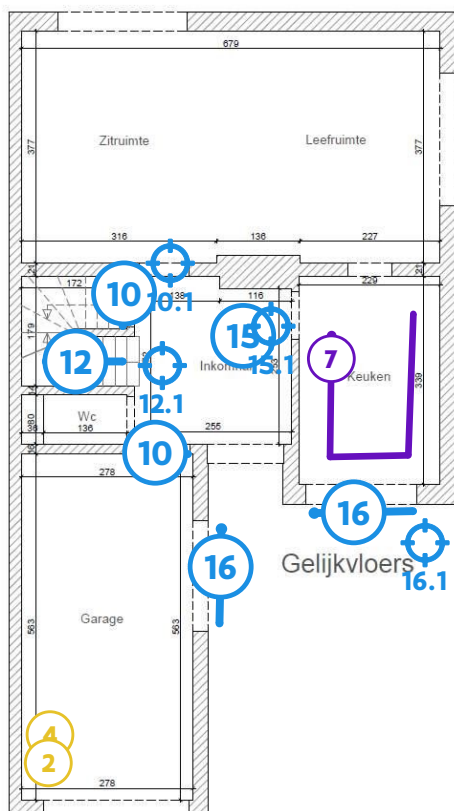
## Plan 1.1: GVL

| Beschrijving | Type | Actie |
|---|---|---|
| 2. Bakeliet | Asbestmateriaal | Zorgvuldig beheren |
| 4. Bakeliet - teller elektriciteit | Asbestmateriaal | Zorgvuldig beheren |
| 7. Tegellijm faiencetegels | Advies | - |

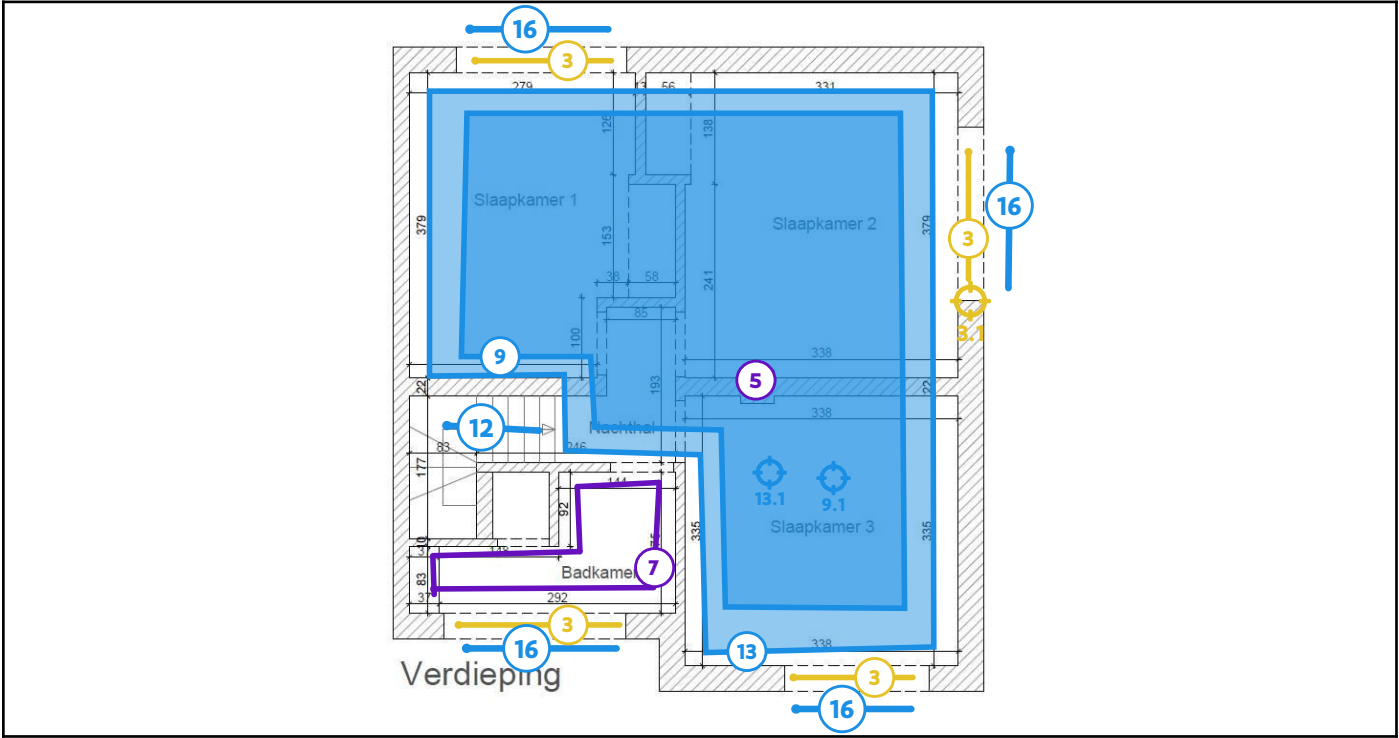
# Plan 1.2: V1

| Beschrijving | Type | Actie |
|---|---|---|
| 3. Venstertablet binnen | Asbestmateriaal | Zorgvuldig beheeren |
| 5. Schoorsteen rookgaskanaal - beoordeling | Beperking | - |
| 7. Tegellijm faiencetegels | Advies | - |

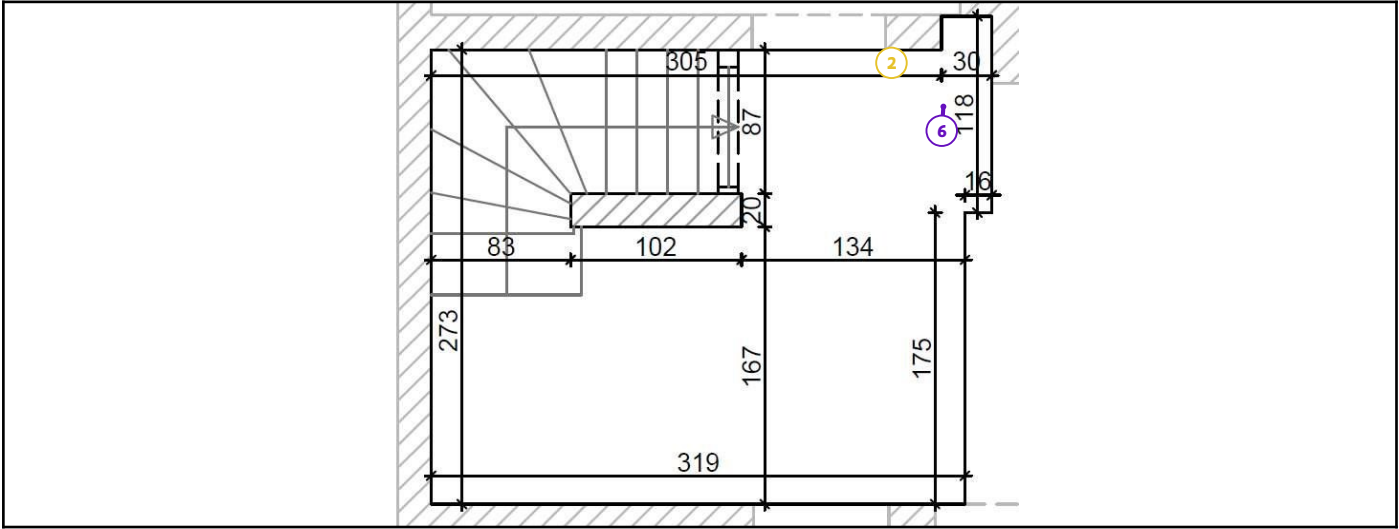
# Plan 1.3: kelder

| Beschrijving | Type | Actie |
|---|---|---|
| 2. Bakeliet | Asbestmateriaal | Zorgvuldig beheren |
| 6. Stookketel / Brander | Advies | - |

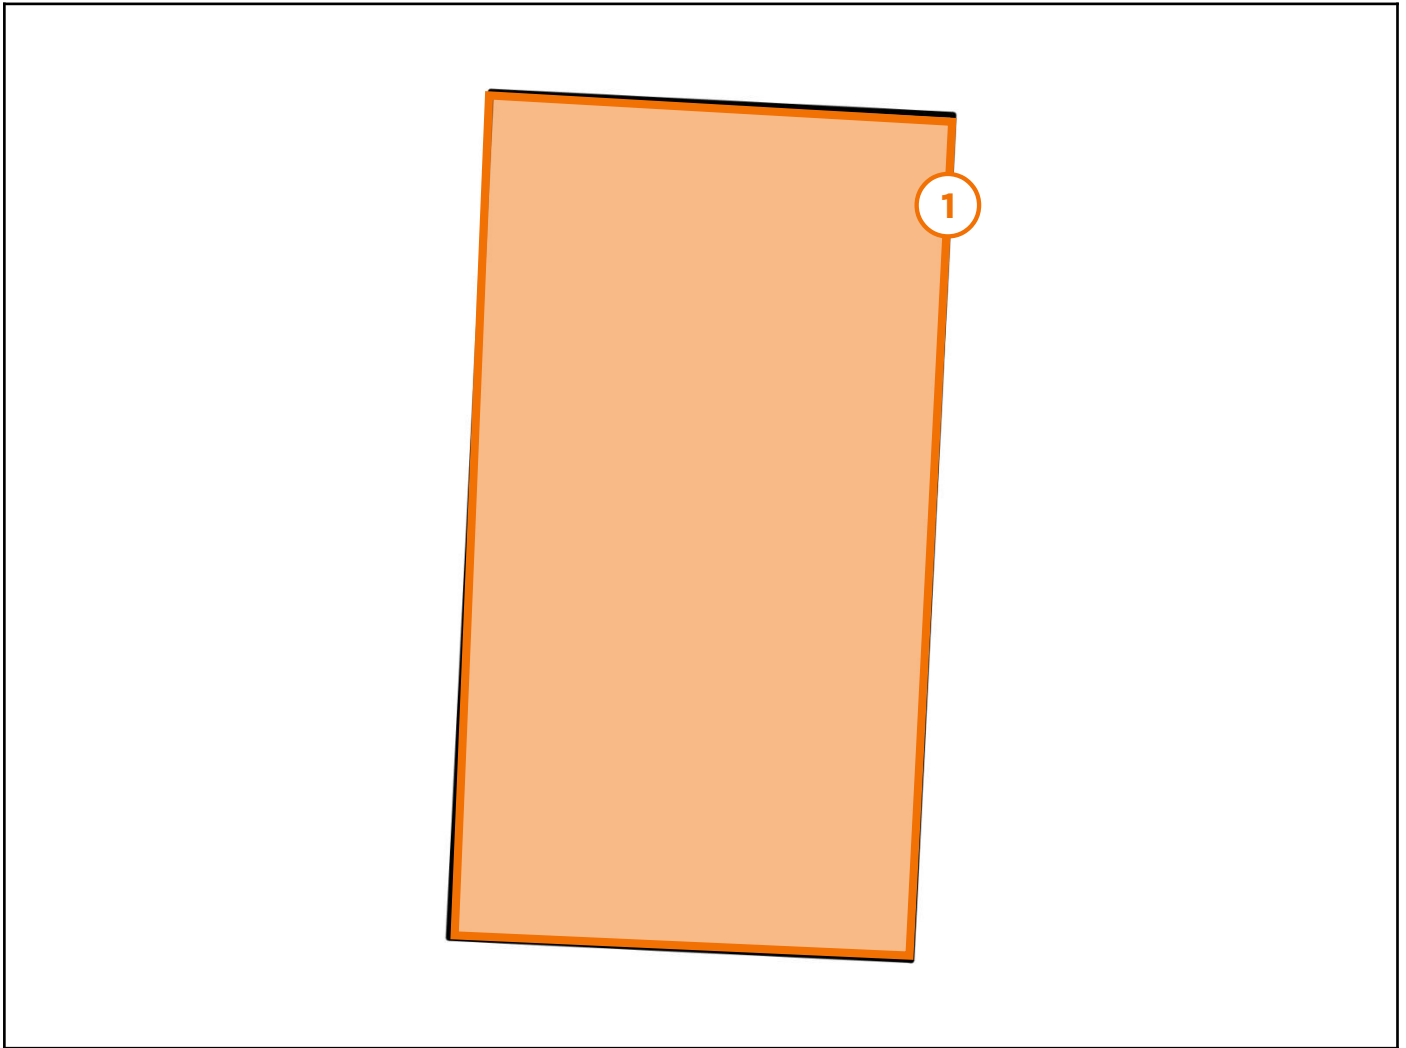
## Plan 2.1: Tuinberging plan

| Beschrijving | Type | Actie |
|---|---|---|
| 1. Golfplaten asbestcement | Asbestmateriaal | Verwijderen |

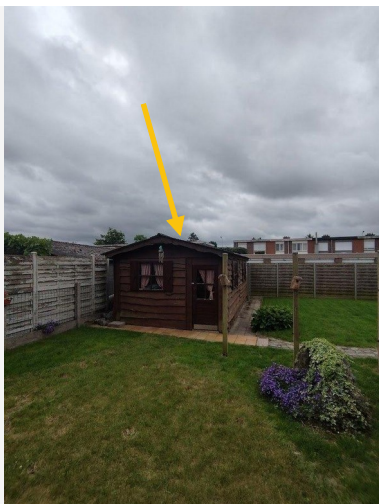
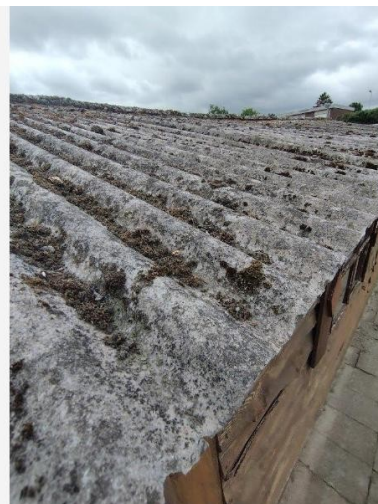
Overzichtsfoto

Detailfoto

| Eindbeoordeling materiaalrisico | Verhoogd materiaalrisico en/of verhoogde kans op vezelvrijgave |

| Gebondenheid | Categorie 1: hechtgebonden in oorsprong |
| Asbestsoort (vezeltype) | Crocidoliet aanwezig |
| Asbestconcentratie | Laag (< 50%) |
| Afschermingsgraad van het gehele materiaal | Geheel of deels vrij aan de buitenlucht |
| Toestand van het materiaal | Matig beschadigd, matig verweerd |

| Beschrijving | Golfplaten asbestcement |
| Asbestmateriaal | Dak- en gevelbekleding - Golfplaat |
| Hoeveelheid (oppervlakte - aantal) | • 25,00 m <sup>2</sup> - 1 stuk |

Het asbestmateriaal valt onder de mijlpaal van 2034.

Verwijderen

- Verwijder dit asbestmateriaal zo snel mogelijk. Volg de toestand goed op.
- Hemelwater dat afspoelt van asbestcement daken of gevels kan asbestdeeltjes bevatten. Gebruik het enkel voor gesloten circuits (bv. spoelen toiletten). Reinig na het vervangen van het dak of de gevel de dakgoten en regenwaterput of -ton om asbesthoudend sediment of slib te verwijderen

De toepassing is een hechtgebonden buitentoepassing in slechte staat. Onder strikte voorwaarden is het toegestaan om deze toepassing zelf te verwijderen. Lees ook zeker de verdere toelichting achteraan in dit verslag mbt verwijderen van asbest en informeer u verder op <https://ovam.vlaanderen.be/asbest-verwijderen>.

- Eenvoudige handelingen: enkel door erkend asbestverwijderaar  
Gezien de staat van de golfplaten, die redelijk verweerd zijn, en hoewel deze eventueel door eenvoudige handelingen verwijderd kunnen worden, adviseer ik als deskundige om de verwijdering te laten uitvoeren door een erkende asbestverwijderaar. Dit garandeert de veiligheid van zowel de bewoners als de burens.

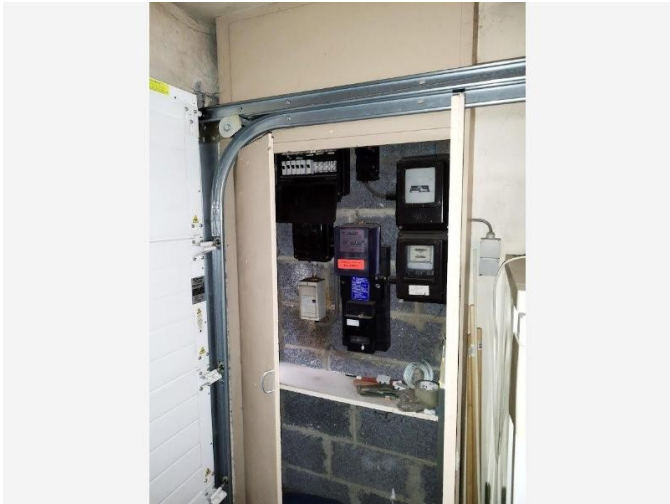
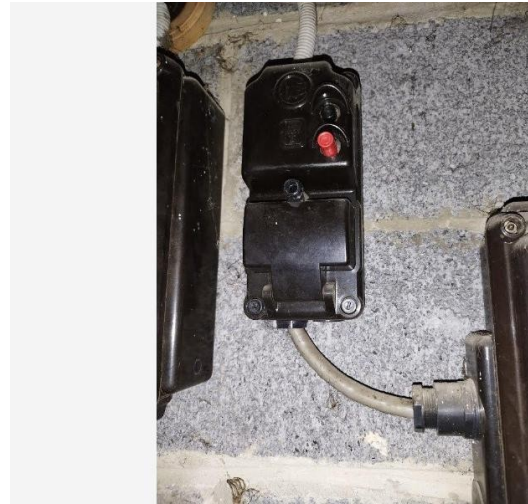
Overzichtsfoto

Detailfoto

| Eindbeoordeling materiaalrisico | Laag materiaalrisico en/of verlaagde kans op vezelvrijgave |

| Gebondenheid | Categorie 1: hechtgebonden in oorsprong |
| Asbestsoort (vezeltype) | Crocidoliet aanwezig |
| Toestand van het materiaal | Onbeschadigd, niet verweerd |

| Beschrijving | Bakeliet |
| Asbestmateriaal | Plaat, paneel, tablet - Type Bakeliet |

Het asbestmateriaal valt onder de mijlpaal van 2040.

Zorgvuldig beheren

- Zorg voor een veilig beheer. Vermijd het beschadigen van het asbestmateriaal. Controleer de toestand jaarlijks op wijzigingen.
- Verwijder dit asbestmateriaal zo snel mogelijk. Volg de toestand goed op.

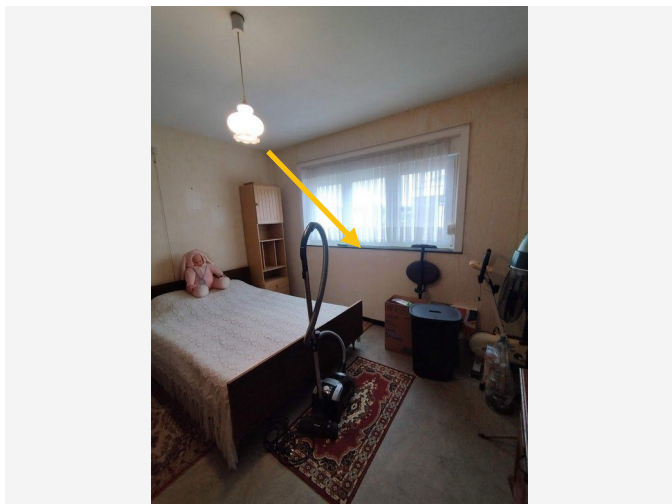
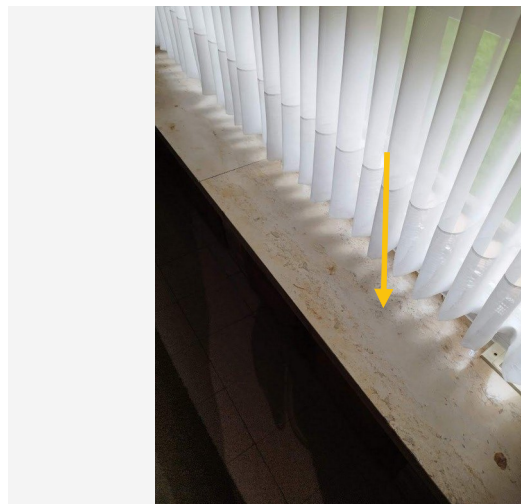
Overzichtsfoto

Detailfoto

Het asbestmateriaal valt onder de mijlpaal van 2040.

Zorgvuldig beheren

- Zorg voor een veilig beheer. Vermijd het beschadigen van het asbestmateriaal. Controleer de toestand jaarlijks op wijzigingen.

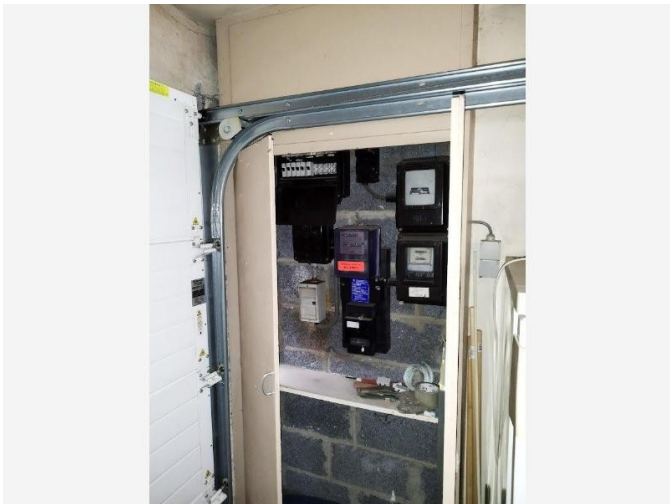
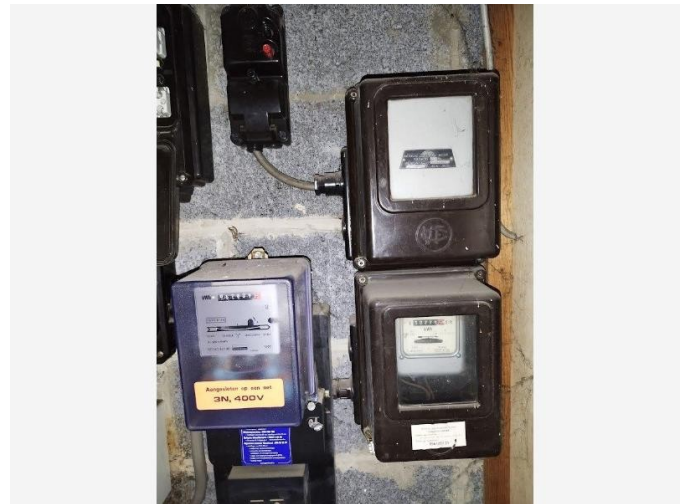
Overzichtsfoto

Detailfoto

| Opmerking | Het gaat over de teller die eigendom is van de nutsmaatschappij. |

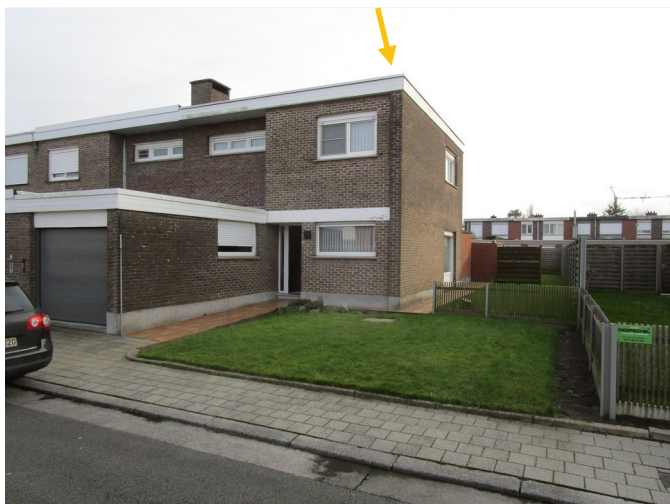
Situeringfoto
