**Verslag huishoudelijke elektrische installatie op laagspanning en zeer lage spanning****Algemeen:**

Referentie: 003-20260610-03	Datum controle: 10/06/2026
Keurder: 003

Eigenaar: Onbekend	EAN-code: 541448820070904930
Adres installatie: Molenstraat 39, 9750 - Kruisem	Nummer teller(s): 1SAG3100218341
	Distributienetbeheerder installatie: Fluvius
Datum uitvoering installatie: <input checked="" type="checkbox"/> Vóór 01/10/1981 <input checked="" type="checkbox"/> Tussen 01/10/1981 en 01/06/2020 <input type="checkbox"/> Vanaf 01/06/2020	
Type: <input checked="" type="checkbox"/> Wooneenheid <input type="checkbox"/> Niet-huishoudelijk <input type="checkbox"/> PV <input type="checkbox"/> Batterij <input type="checkbox"/> Laadpaal

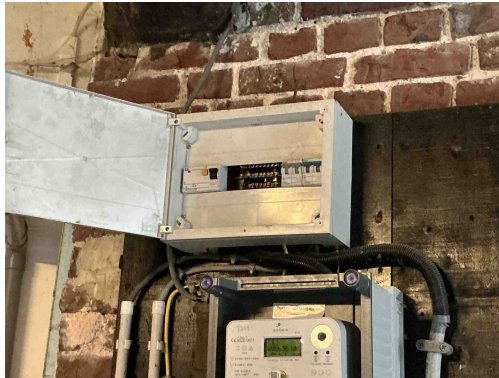
B06 - Het elektrisch verdeelbord heeft niet de minimale beschermingsgraad IPXX-B in een gewone ruimte (Boek 1: 4.2.2.3).

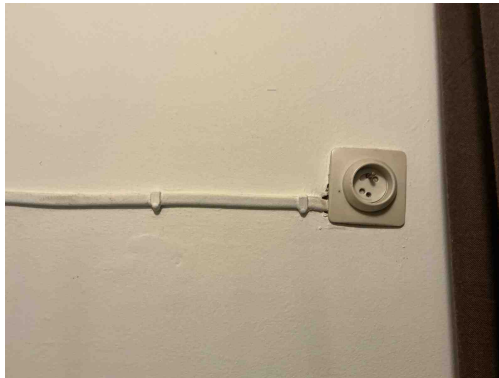
C38 - Het gebruikte kabeltype (snoerkabel) voldoet niet aan de specificaties die van toepassing zijn op voedingsleidingen voor vaste installatie (Boek 1: 1.4.2.1, 5.2.6.2).

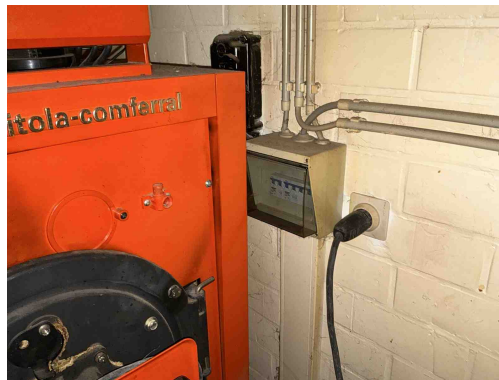
B26 - Het elektrisch bord kon niet gedemonteerd worden (Boek 1: 5.3.5.1).

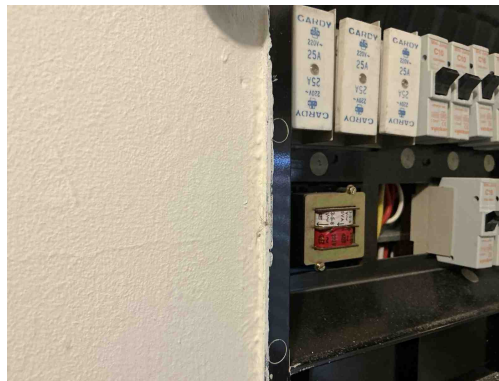
B26 - Het elektrisch bord kon niet gedemonteerd worden (Boek 1: 5.3.5.1).

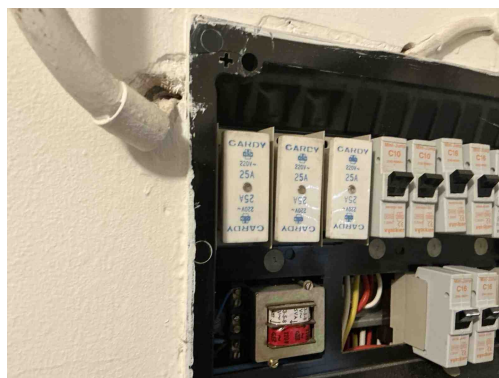
D08 - De nodige markeringen op de beveiligingstoestellen ontbreken of zijn onleesbaar (Boek 1: 5.3.5.5).

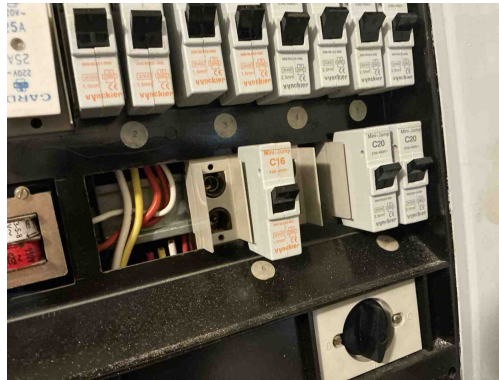
B30 - De houder van de beveiliging in een huishoudelijke ruimte is niet voorzien van aangepaste kalibreerelementen (Boek1: 5.3.5.5).

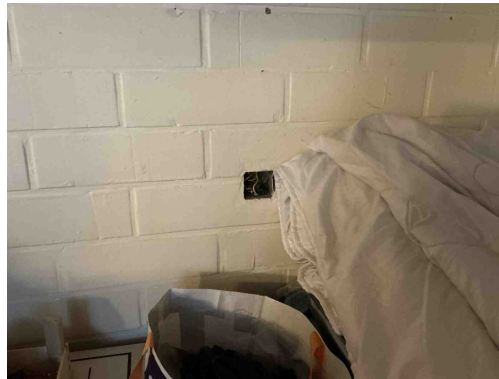
C30 - De deksels van de aftakdoos/aftakdozen ontbreken (Boek 1: 4.2.2.1, 5.2.6.1).

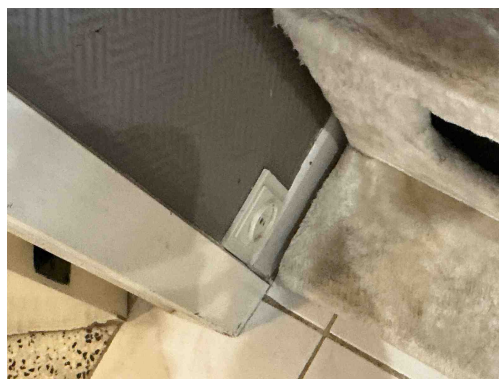
A20 - Er bevindt zich een contactdoos zonder beschermingsgeleider in de elektrische installatie. Deze is niet geplaatst achter een differentieelstroombeschermingsinrichting met grote (max. 30mA) of zeer grote (max. 10mA)gevoeligheid.
