**Verslag huishoudelijke elektrische installatie op laagspanning en zeer lage spanning****Algemeen:**

| Referentie: <b>003-20260430-05</b> | Datum controle: <b>30/04/2026</b> |

| Adres installatie: <b>Brakelstraat 58, 9620 - Zottegem</b> | Nummer teller(s): <b>1SAG1200400192</b> |

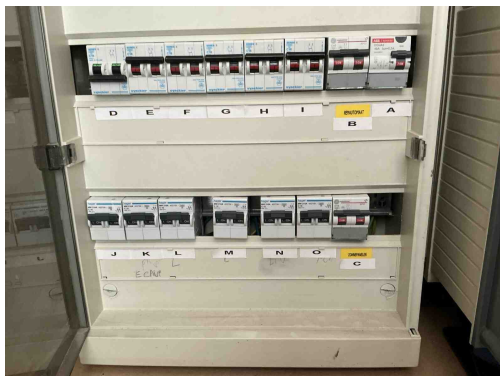
Inbreuk(en):

**B06** - Het elektrisch verdeelbord heeft niet de minimale beschermingsgraad IPXX-B in een gewone ruimte (Boek 1: 4.2.2.3).

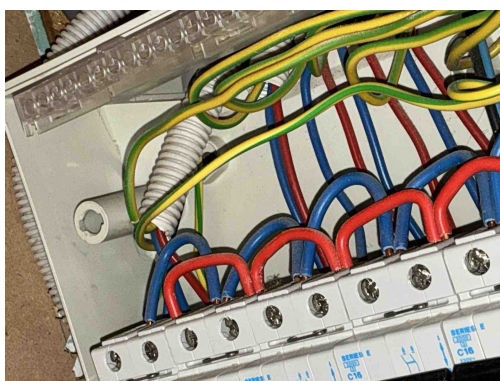
Inbreuk(en):

**T21** - Het elektrisch materieel is niet geplaatst volgens de voorschriften van de fabrikant/ regels van goed vakmanschap . (Boek 1: 1.4.1.3)

*Opmerking: Ophangvijzen bord niet afgedekt, meer dan 2 geleiders per pool*

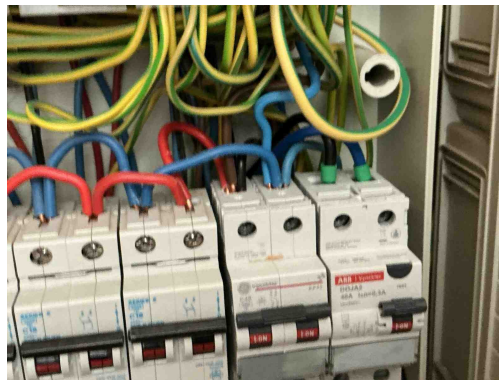
Inbreuk(en):

**T21** - Het elektrisch materieel is niet geplaatst volgens de voorschriften van de fabrikant/ regels van goed vakmanschap . (Boek 1: 1.4.1.3)

*Opmerking: Ophangvijzen bord niet afgedekt, meer dan 2 geleiders per pool*

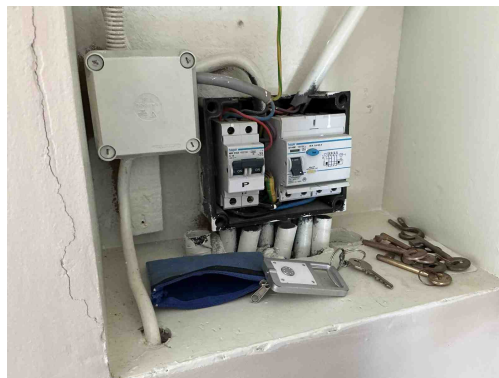
Inbreuk(en):

**B32** - Het elektrisch verdeelbord in een huishoudelijke ruimte voldoet niet aan de materiaal vereiste, oa onbrandbaar, niet-hygroscopisch materiaal gemaakt zijn dat een voldoende mechanische weerstand biedt (Boek1: 5.3.5.1).

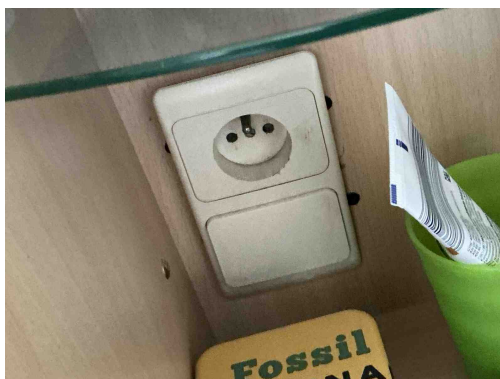
Inbreuk(en):

**T10** - Bepaalde contactdozen en/of schakelaars zijn niet degelijk bevestigd (Boek 1: 1.4.1.3).

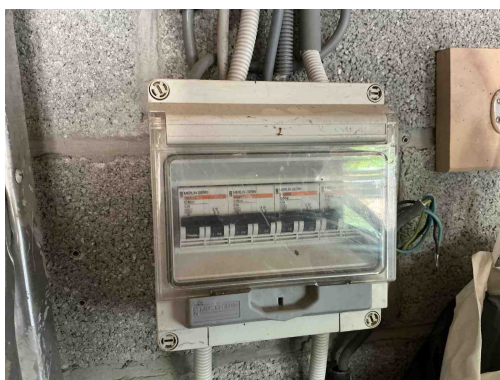
Inbreuk(en):

**B04** - De aanduiding van de kringen, klemmen en/of schakelapparatuur ontbreekt, is onjuist of is onvolledig (Boek 1: 3.1.3.1/5.1.6.1).
