**Verslag huishoudelijke elektrische installatie op laagspanning en zeer lage spanning****Algemeen:**

Referentie: 003-20260608-03	Datum controle: 08/06/2026
Keurder: 003

Eigenaar: De Langhe Jens	EAN-code: 541448820071084051
Adres installatie: Steenstraat 16, 9630 - Zwalm	Nummer teller(s): 1SAG3100224117
	Distributienetbeheerder installatie: Fluvius
Datum uitvoering installatie:	<input checked="" type="checkbox"/> Vóór 01/10/1981 <input checked="" type="checkbox"/> Tussen 01/10/1981 en 01/06/2020 <input type="checkbox"/> Vanaf 01/06/2020
Type:	<input checked="" type="checkbox"/> Wooneenheid <input type="checkbox"/> Niet-huishoudelijk <input type="checkbox"/> PV <input type="checkbox"/> Batterij <input type="checkbox"/> Laadpaal

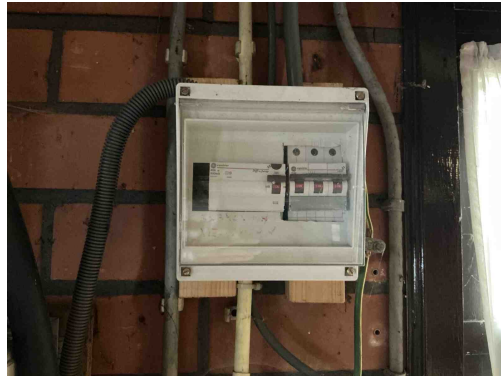
B06 - Het elektrisch verdeelbord heeft niet de minimale beschermingsgraad IPXX-B in een gewone ruimte (Boek 1: 4.2.2.3).

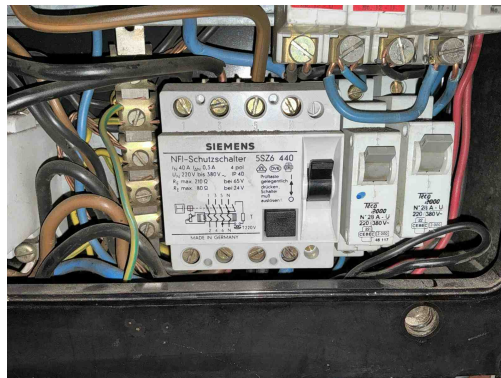
D24 - De differentieelstroombeschermingsinrichtingen die worden geplaatst in huishoudelijke installaties dienen tenminste van het type A te zijn (Boek 1: 5.3.5.3).

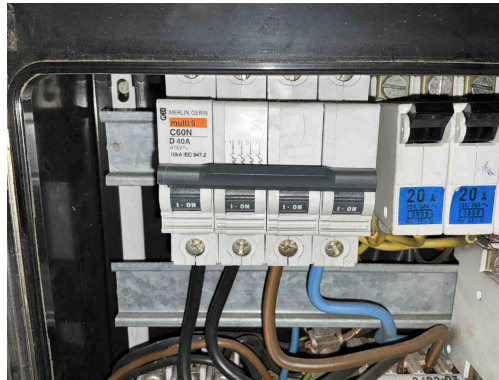
Automaat D curve niet toegestaan in huishoudelijke installaties

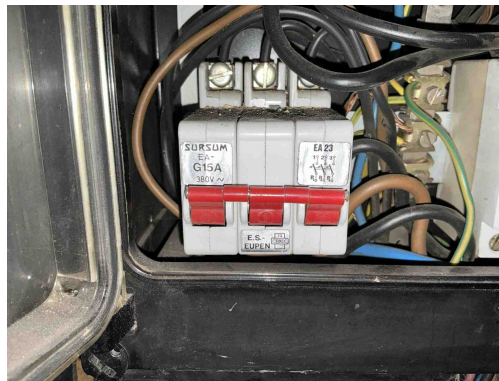
D08 - De nodige markeringen op de beveiligingstoestellen ontbreken of zijn onleesbaar (Boek 1: 5.3.5.5).

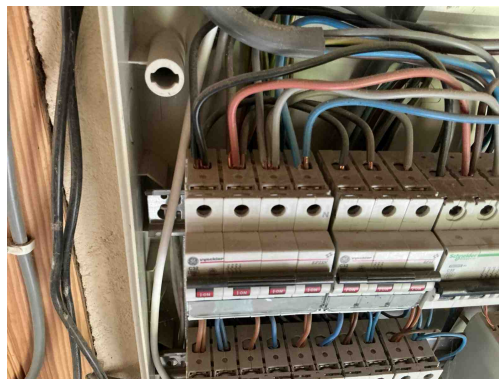
T21 - Het elektrisch materieel is niet geplaatst volgens de voorschriften van de fabrikant/ regels van goed vakmanschap . (Boek 1: 1.4.1.3)

Opmerking: Ophangvijzen bord niet afgedekt, meer dan 2 geleiders op 1 pool, kamaansluiting niet afgedekt

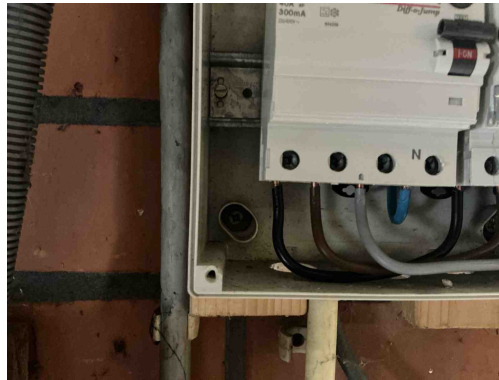
T21 - Het elektrisch materieel is niet geplaatst volgens de voorschriften van de fabrikant/ regels van goed vakmanschap . (Boek 1: 1.4.1.3)

Opmerking: Ophangvijzen bord niet afgedekt, meer dan 2 geleiders op 1 pool, kamaansluiting niet afgedekt

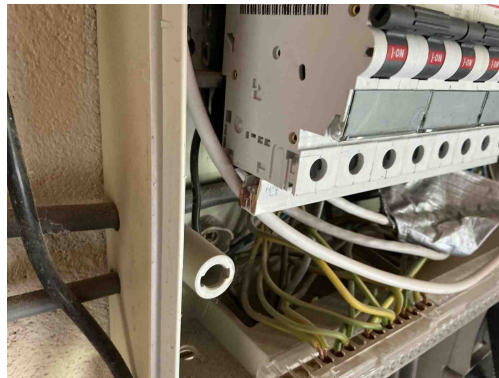
T21 - Het elektrisch materieel is niet geplaatst volgens de voorschriften van de fabrikant/ regels van goed vakmanschap . (Boek 1: 1.4.1.3)

Opmerking: Ophangvijzen bord niet afgedekt, meer dan 2 geleiders op 1 pool, kamaansluiting niet afgedekt

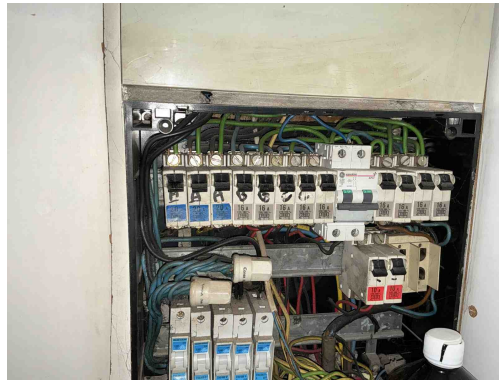
I01 - De waarde van de isolatieweerstand per kring dient tenminste 0,50 Mohm (1000 x Utest) te zijn (Boek 1: 6.4.5.1).
Opmerking: Kring A en B

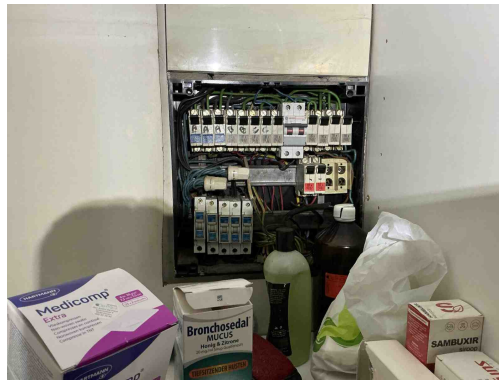
B32 - Het elektrisch verdeelbord in een huishoudelijke ruimte voldoet niet aan de materiaal vereiste, oa onbrandbaar, niet-hygroscopisch materiaal gemaakt zijn dat een voldoende mechanische weerstand biedt (Boek1: 5.3.5.1).

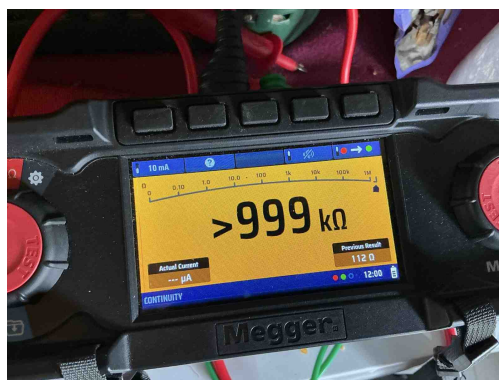
E04 - De continuïteit van de (hoofd)equipotentiale verbindingen is niet gegarandeerd (Boek 1: 5.4.4.1 / 5.4.4.2).

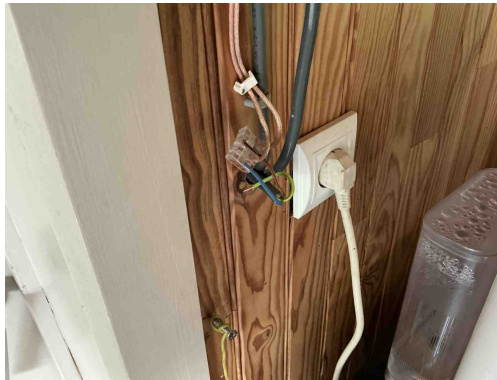
C21 - Het gebruik van geleiders van het type VOB, zonder bijkomende afscherming is niet toegestaan (Boek 1: 5.2.9.6).

C27 - Het gebruik van geleiders van het type VTLMB (côte-à-côte) is niet toegestaan (Boek 1: 1.4.2.1).

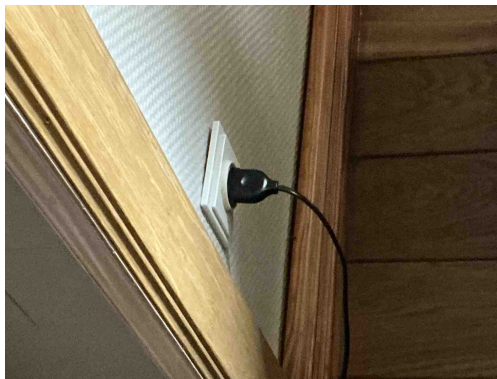
A20 - Er bevindt zich een contactdoos zonder beschermingsgeleider in de elektrische installatie. Deze is niet geplaatst achter een differentieelstroombeschermingsinrichting met grote (max. 30mA) of zeer grote (max. 10mA) gevoeligheid.

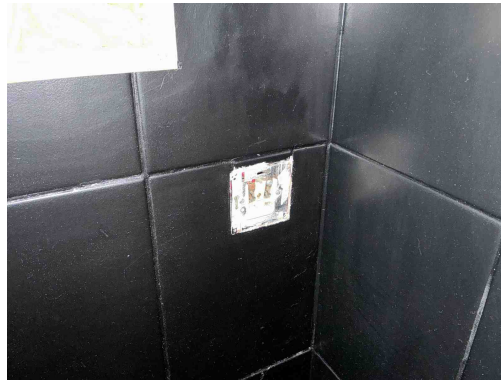
T09 - Bepaalde contactdozen en/of schakelaars zijn beschadigd (Boek 1: 1.4.1.3).
