# Asbestinventarisatetest

Camberg 44B, 9400 Ninove

Attestnummer : 20230323-000779.000

Uitgegeven op : 23.03.2023

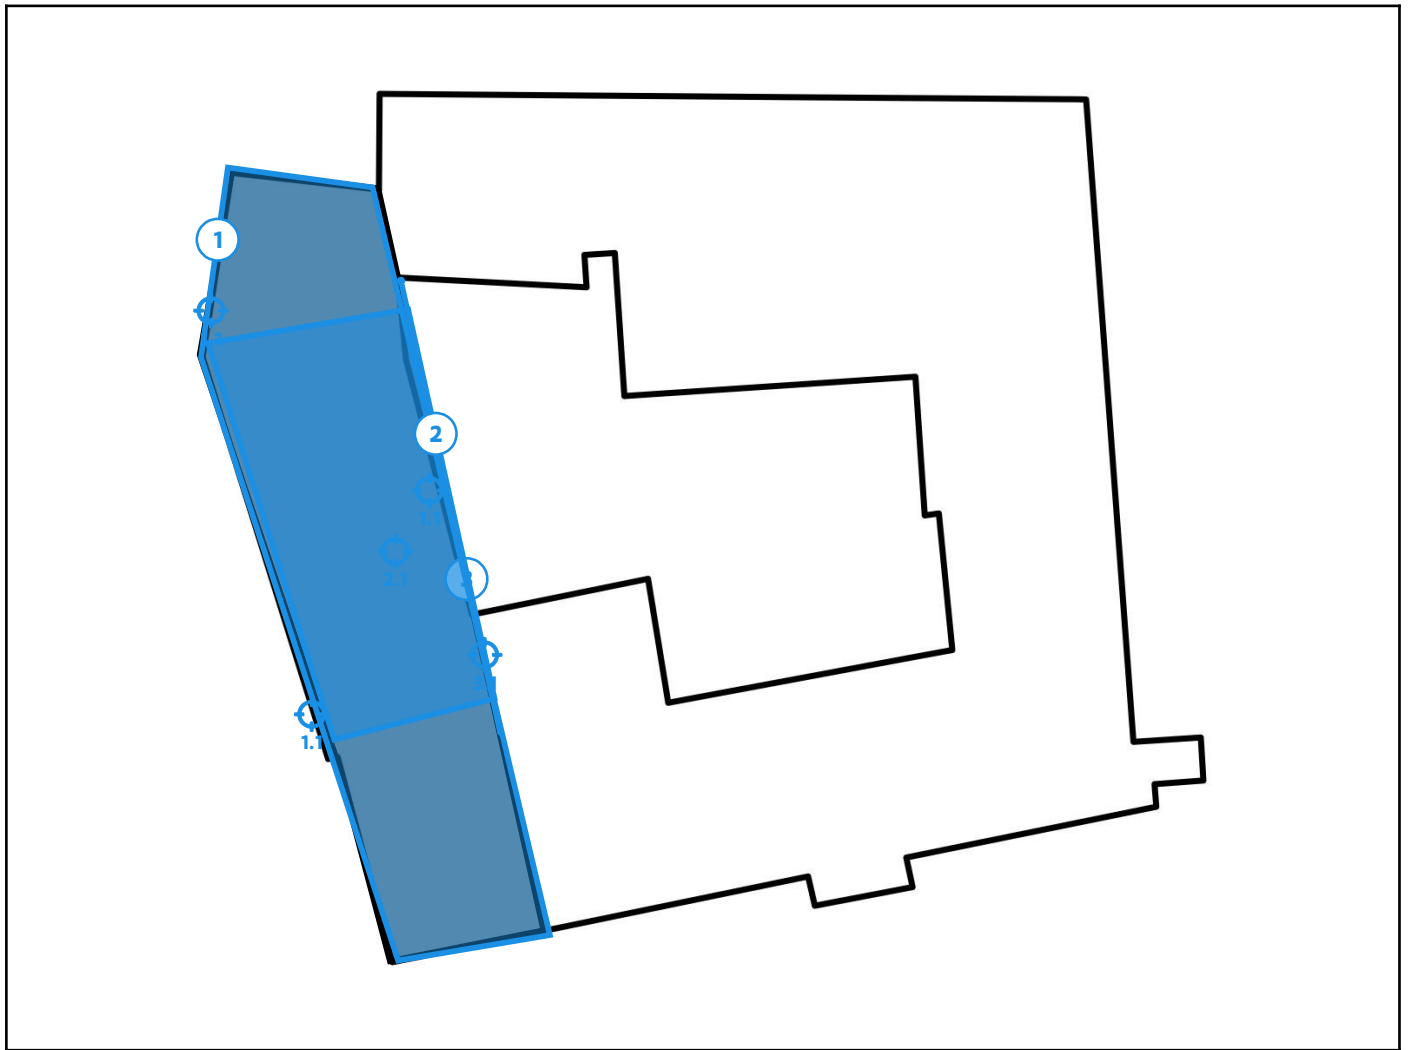
## Plan 1.1: atelier gvl

| Beschrijving | Type | Actie |
|---|---|---|
| 1. Pleister | Geen asbest | - |
| 2. Vloer atelier | Geen asbest | - |
| 3. Crepi | Geen asbest | - |

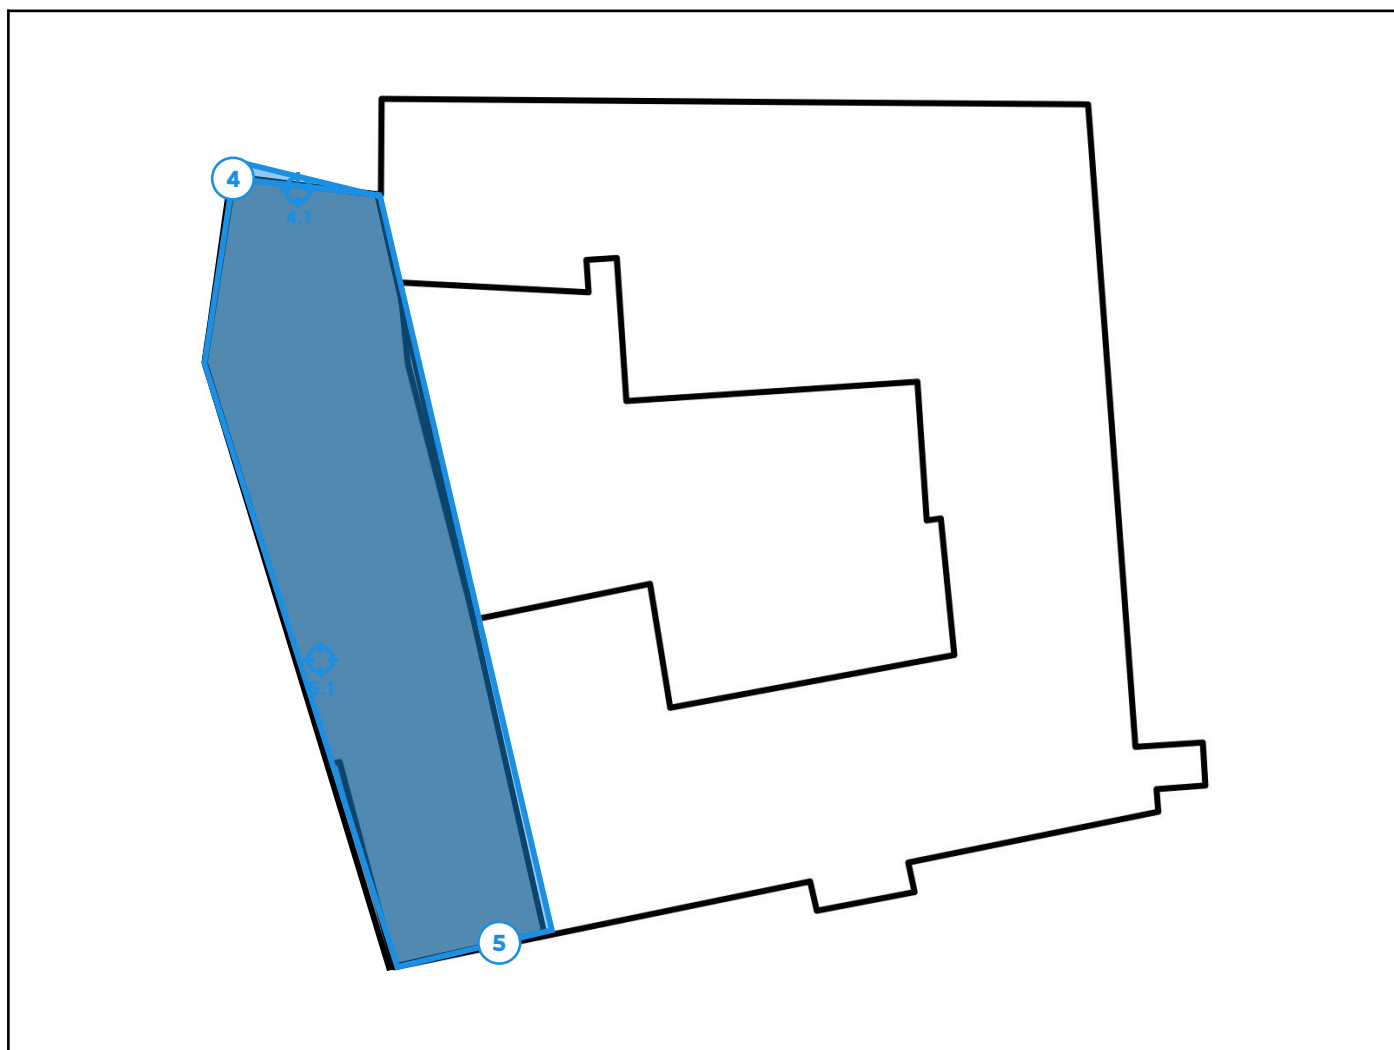
## Plan 1.2: verdiep onder dak

| Beschrijving | Type | Actie |
|---|---|---|
| 4. Pleister verdiep | Geen asbest | - |
| 5. Onderdak | Geen asbest | - |

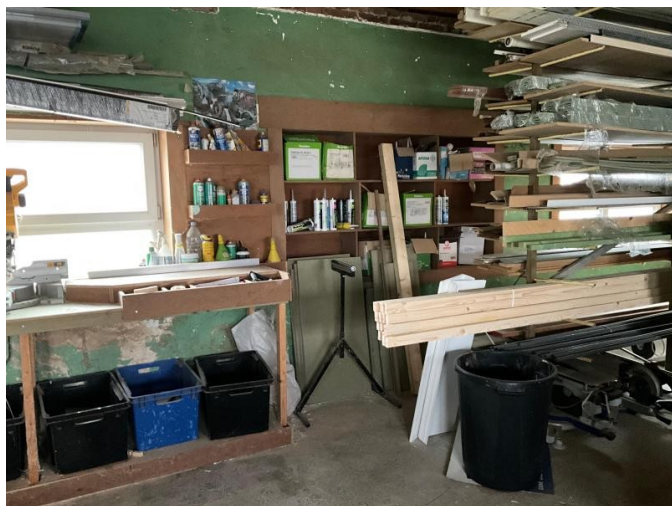
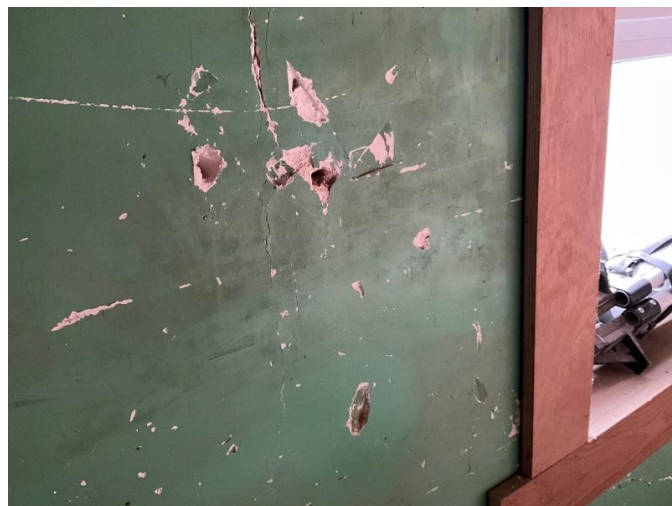
## Fiche 1: Pleister

Geen asbest

| Beschrijving | Pleister |
| Omgeving | Binnen |
| Primaire drager | Binnenwand |
| Bindmiddel van materiaal | Gips - kalk |

| Gebondenheid op basis van bindmiddel | Niet-hechtgebonden |

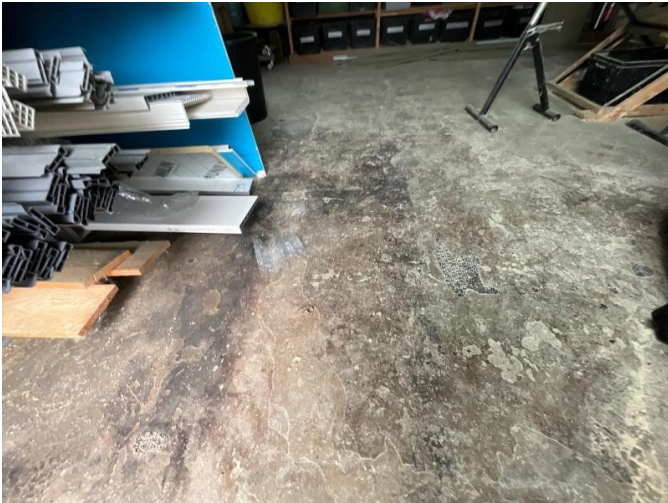
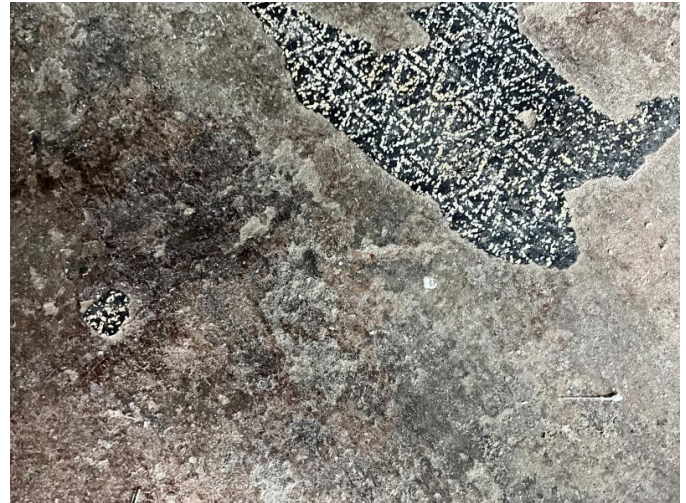
## Fiche 2: Vloer atelier

Geen asbest

| Beschrijving | Vloer atelier |
| Primaire drager | Vloer |
| Bindmiddel van materiaal | Karton - papier - viltachtig |

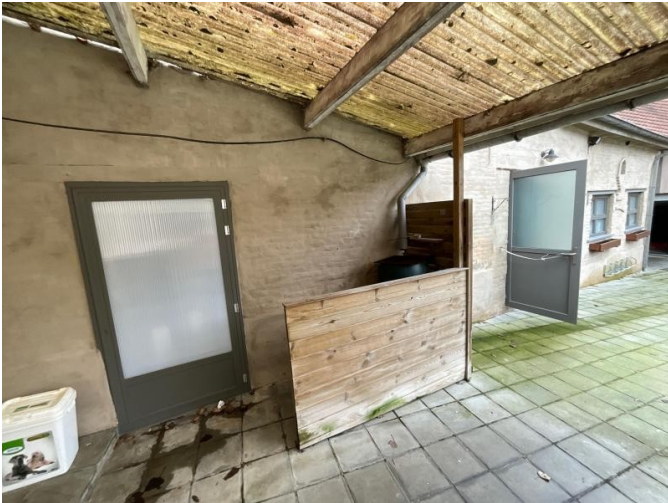
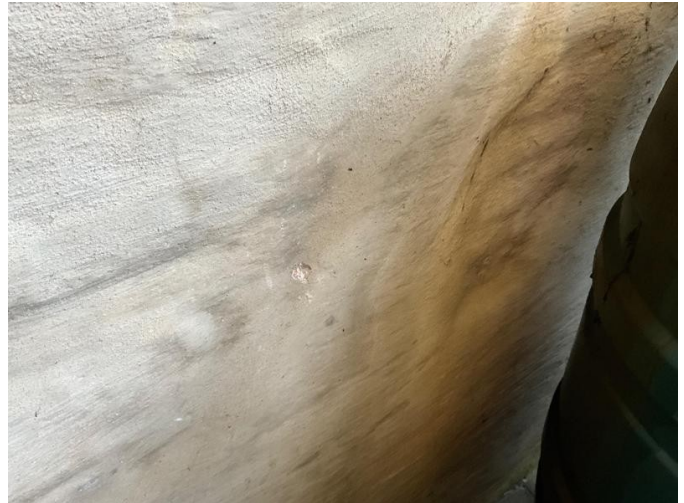
## Fiche 3: Crepi

Geen asbest

| Beschrijving | Crepi |
| Omgeving | Buiten |
| Primaire drager | Wand buitenschil |
| Bindmiddel van materiaal | Cement |

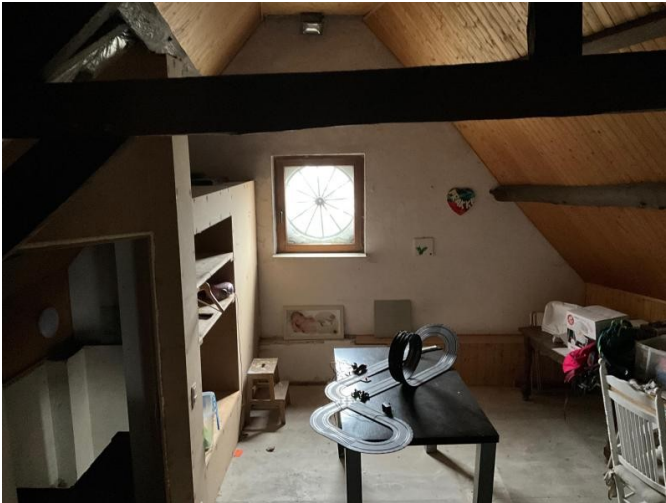
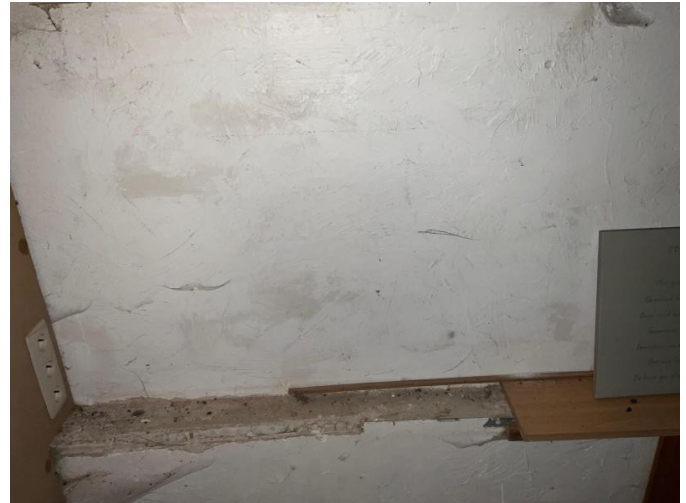
## Fiche 4: Pleister verdiep

Geen asbest

| Beschrijving | Pleister verdiep |
| Primaire drager | Binnenwand |
| Bindmiddel van materiaal | Gips - kalk |

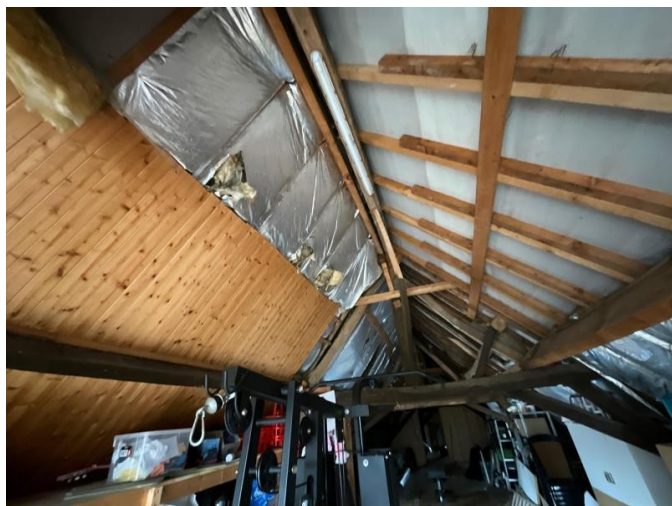
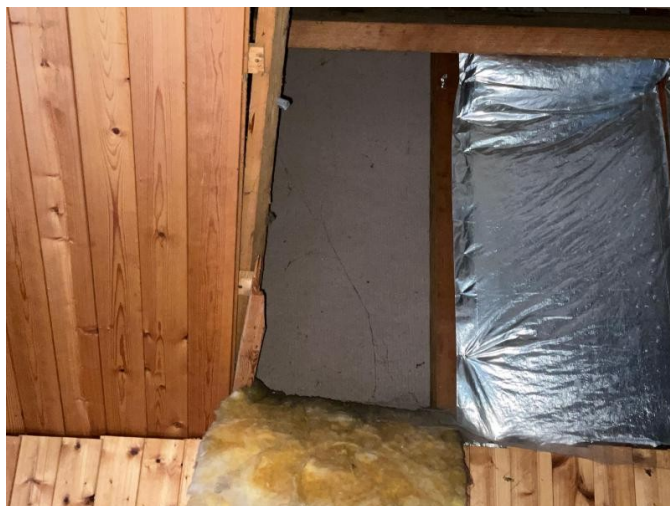
## Fiche 5: Onderdak

Geen asbest

| Beschrijving | Onderdak |
| Primaire drager | Schuin dak |
| Bindmiddel van materiaal | Cement |

| Gebondenheid op basis van bindmiddel | Hecht |
