# Asbestinventarisatetest

Politiekegevangenestraat 21B/0201, 9600 Ronse

Attestnummer : **20260806-000325.000**

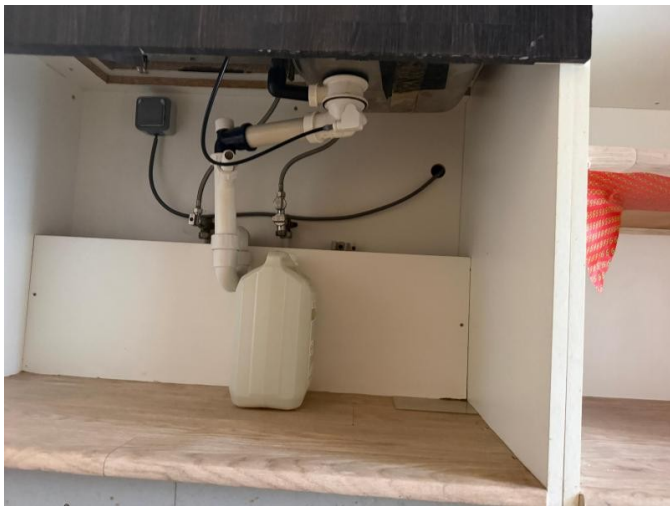
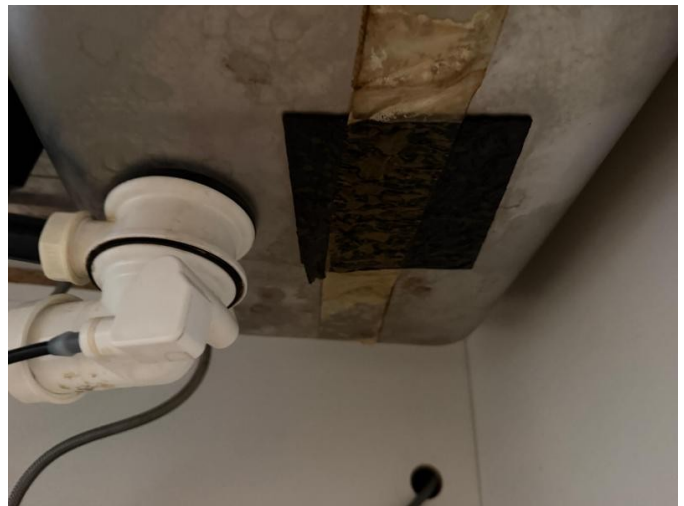
## Fiche 2: Bitumen - Anti-dreunplaat

Geen asbest

| # | Type | Referentie | Resultaat |
|---|---|---|---|
| 2.1 | Puntmonster | PM02 | Geen asbest |

| Primaire drager | Sanitaire infrastructuur en uitrusting (toe- en afvoer) |
| Bindmiddel van materiaal | Bitumen (roofing, teer, asfalt) |
| Gebondenheid op basis van bindmiddel | Hecht |
| Hoeveelheid (gewicht - aantal) | <ul style="list-style-type: none"><li>• 0,50 kg - 1 stuk</li></ul> |

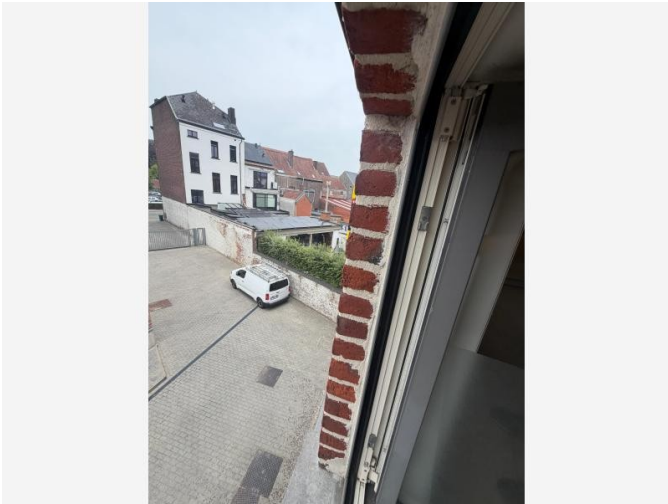
## Fiche 4: Mastiek (niet verdacht)

| Beschrijving | Notitie | Terug te vinden op plannen |
|---|---|---|
| Fiche 4: Mastiek (niet verdacht) | Alle wandopeningen hebben niet-asbestverdachte mastiek. (voegcement) | - |
