Asbestinventarisatetest

Koningin Astridstraat 110, 9800 Deinze

Attestnummer : 20260421-000032.000

Zone 1: Woning

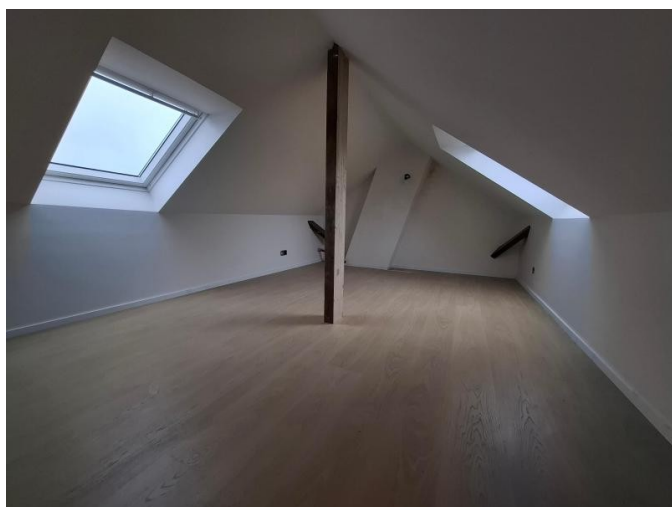
Beschrijving	Notitie	Terug te vinden op plannen
Fiche 7: Menuiserie onderdak hellend dak woning	Het onderdak werd niet verwijderd, zo werd ons verteld door de eigenaar. Het is evenwel niet meer waarneembaar gezien er een volwaardige kamer werd gemaakt op zolder.	Plan 1.8: Daken NA verbouwingen
Fiche 8: Pleisterwerk muur en plafond	Het pleisterwerk is niet asbesthoudend, zie de vorige labo analyse. Het pleisterwerk werd NIET verwijderd maar er kwamen veel gyproc voorzetwanden tegen.	-

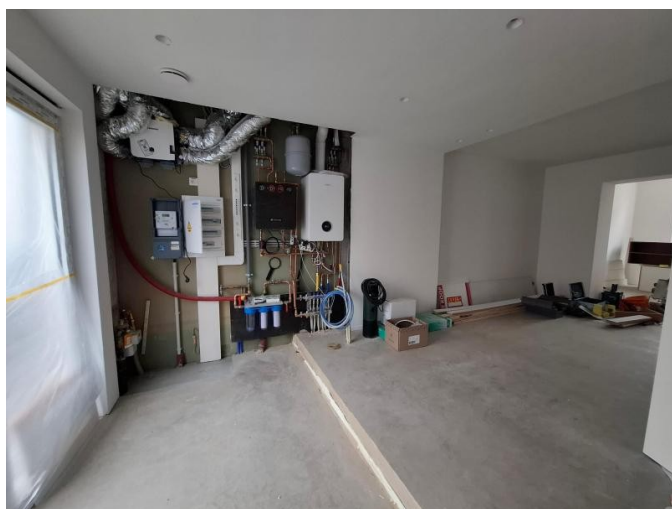
Beschrijving	Notitie	Terug te vinden op plannen
Fiche 9: Liftinfrastructuur	Er is geen lift aanwezig.	-
Fiche 10: Leidingisolatie	Alle technieken werden vernieuwd.	-
