**Verslag huishoudelijke elektrische installatie op laagspanning en zeer lage spanning****Algemeen:**

Referentie: <b>009-20260512-06</b>	Datum controle: <b>12/05/2026</b>
Keurder: <b>009</b>

Eigenaar: <b>Onbekend</b>	EAN-code: <b>541448820064410621</b>
Adres installatie: <b>Hellestraat 44, 9400 - Ninove</b>	Nummer teller(s): <b>1sag1105190663</b>
	Distributienetbeheerder installatie: <b>Fluvius</b>
Datum uitvoering installatie: <input checked="" type="checkbox"/> Vóór 01/10/1981 <input type="checkbox"/> Tussen 01/10/1981 en 01/06/2020 <input type="checkbox"/> Vanaf 01/06/2020	
Type: <input checked="" type="checkbox"/> Wooneenheid <input type="checkbox"/> Niet-huishoudelijk <input type="checkbox"/> PV <input type="checkbox"/> Batterij <input type="checkbox"/> Laadpaal

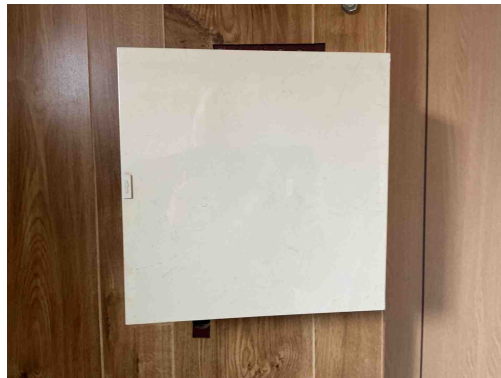
**B17** - De voedingsspanning is niet op elk bord vermeld (Boek 1: 3.1.3.3).

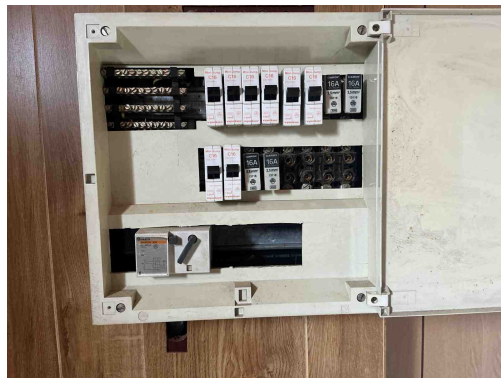
**B06** - Het elektrisch verdeelbord heeft niet de minimale beschermingsgraad IPXX-B in een gewone ruimte (Boek 1: 4.2.2.3).

**D05** - Er is geen ondergeschikte differentieelstroominrichting van maximum 30 mA geplaatst voor de beveiliging van de ruimte(n) die een badkuip en/of douche bevatten (Boek 1: 4.2.4.3).

**D26** - Er is geen ondergeschikte differentieelstroominrichting van maximum 30 mA geplaatst voor de beveiliging van wasmachine/afwasmachine/droogkast (Boek 1: 4.2.4.3.b).

**D24** - De differentieelstroombeschermingsinrichtingen die worden geplaatst in huishoudelijke installaties dienen tenminste van het type A te zijn (Boek 1: 5.3.5.3).

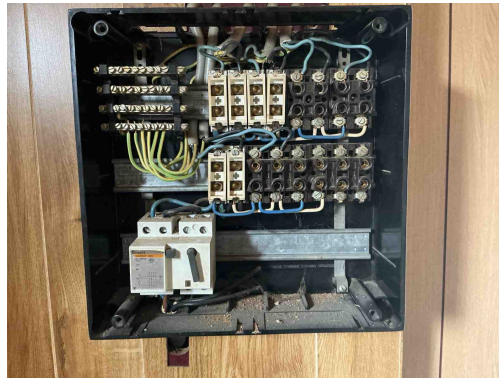
**B30** - De houder van de beveiliging in een huishoudelijke ruimte is niet voorzien van aangepaste kalibreerelementen (Boek1: 5.3.5.5).

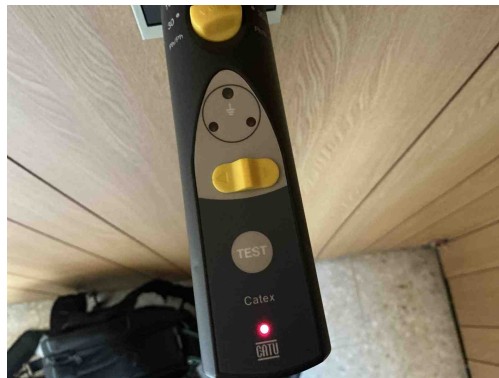
**A16** - Er is geen continuïteit van de beschermingsgeleider van de contactdoos (Boek 1: 5.4.3.4).

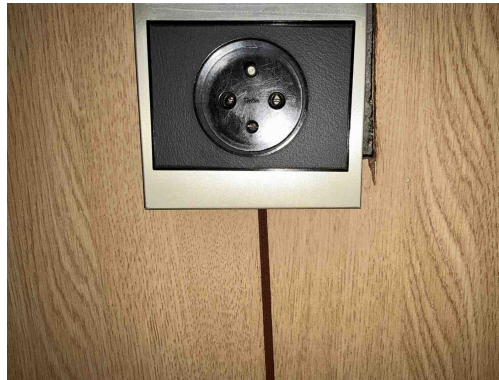
**T11** - De contactdozen waarvan de toegekende stroomsterkte maximaal 16A en de toegekende spanning maximaal 250V bedraagt en niet bedoeld zijn voor de voeding van een of meerdere verbruikstoestellen voor een specifiek doel en niet geplaatst zijn in of op schakel- en verdeelborden, beschikken niet of IPXX-D (incl. gemeenschappelijke delen residentieel geheel) (Boek 1: 4.2.2.3/5.3.5.2).

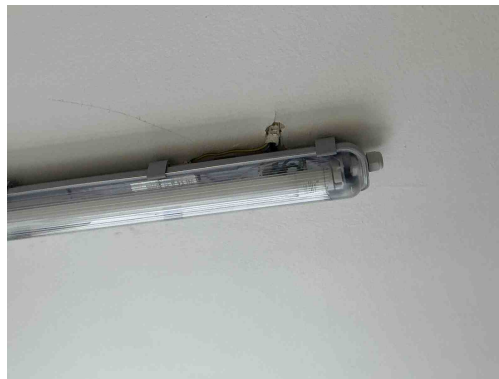
**C21** - Het gebruik van geleiders van het type VOB, zonder bijkomende afscherming is niet toegestaan (Boek 1: 5.2.9.6).

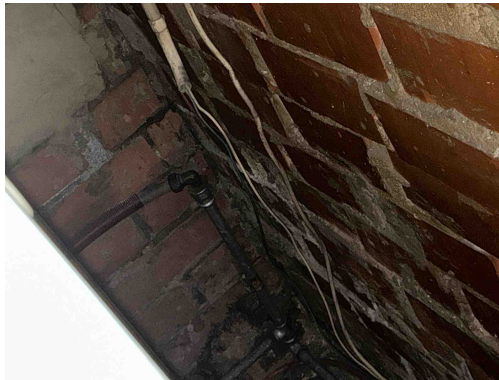
**C21** - Het gebruik van geleiders van het type VOB, zonder bijkomende afscherming is niet toegestaan (Boek 1: 5.2.9.6).

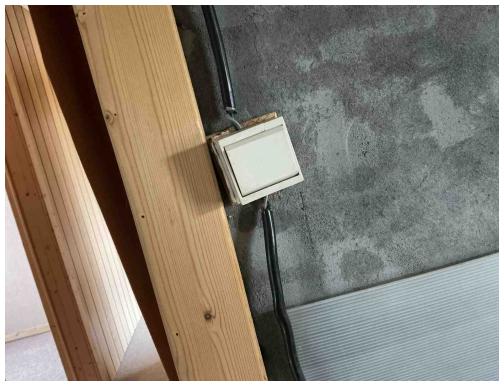
**C21** - Het gebruik van geleiders van het type VOB, zonder bijkomende afscherming is niet toegestaan (Boek 1: 5.2.9.6).

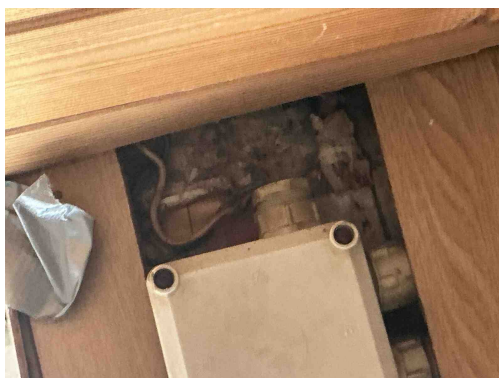
**C21** - Het gebruik van geleiders van het type VOB, zonder bijkomende afscherming is niet toegestaan (Boek 1: 5.2.9.6).

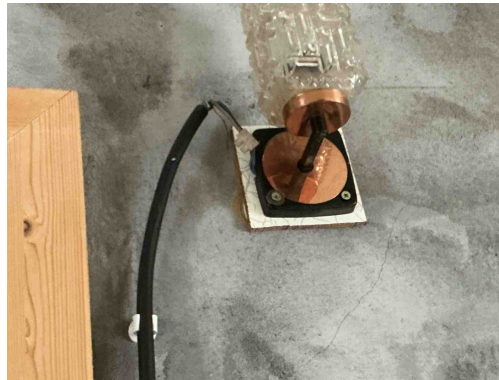
**C26** - De verbindingen zijn niet gebeurd in borden, in aftakdozen, aan de klemmen van contactdozen, schakelaars of in de verlichtingstoestellen (Boek 1: 5.2.6.1).

**C35** - Er zijn doorverbindingen gemaakt met lusterklemmen; er kon niet aangetoond worden dat deze klemmen geschikt zijn voor de aanwezige spanning, stroom en draadsectie en dat ze "CE" zijn (Boek 1: 1.4.2.1.).

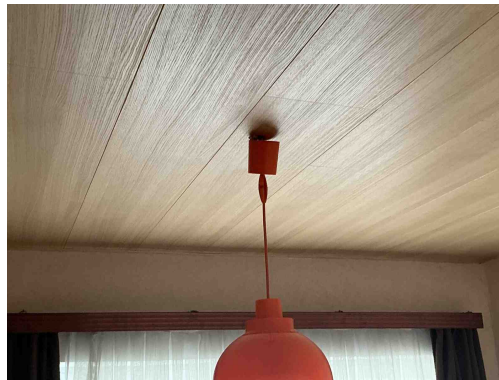
Lamp niet degelijk bevestigd

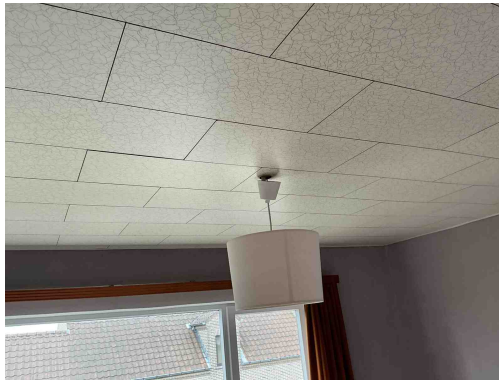
Lamp niet degelijk bevestigd

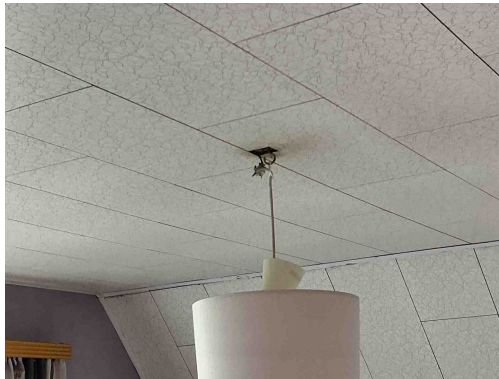
Lamp niet degelijk bevestigd
