# Asbestinventarisatetest

Diependale 67, 9700 Oudenaarde

Attestnummer : 20230414-000408.000

Uitgegeven op : 14.04.2023

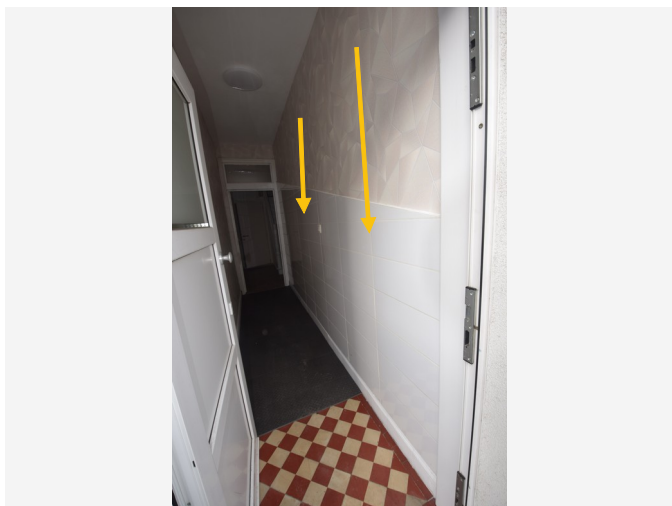
Vrije foto

Wandtegels geplaatst tijdens een risicobouwjaar kunnen een lijmlaag bevatten die asbesthoudend is. Deze kan enkel vastgesteld worden door een destructief onderzoek. Bij bewerking of verwijdering deze met zorg behandelen. Het is raadzaam om bij bewerking of verwijdering een staalanalyse te laten uitvoeren.

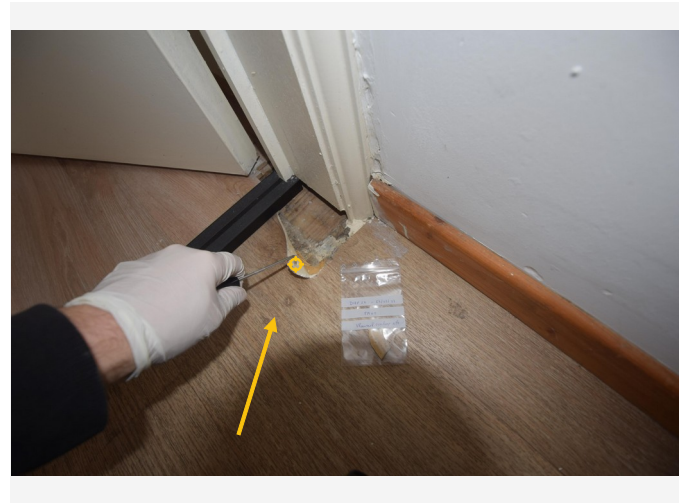
## Fiche 4: Vloerzeil overloop eerste verdiep

Geen asbest

| # | Type | Referentie | Resultaat |
|---|---|---|---|
| 4.1 | Puntmonster | PM01 | Geen asbest |

| Beschrijving | Vloerzeil overloop eerste verdiep |
| Bindmiddel van materiaal | Kunststof of -hars |

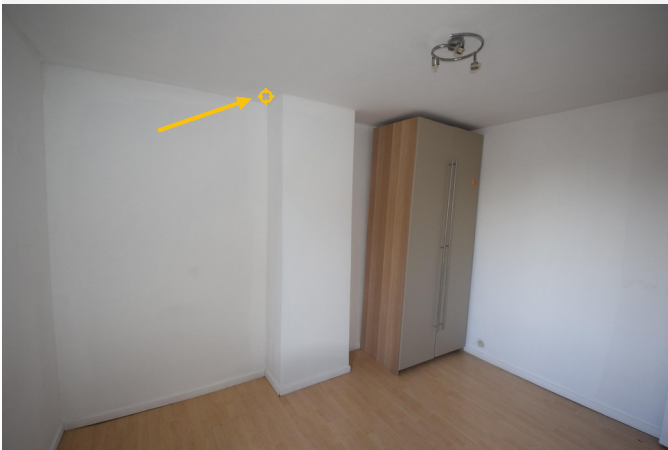
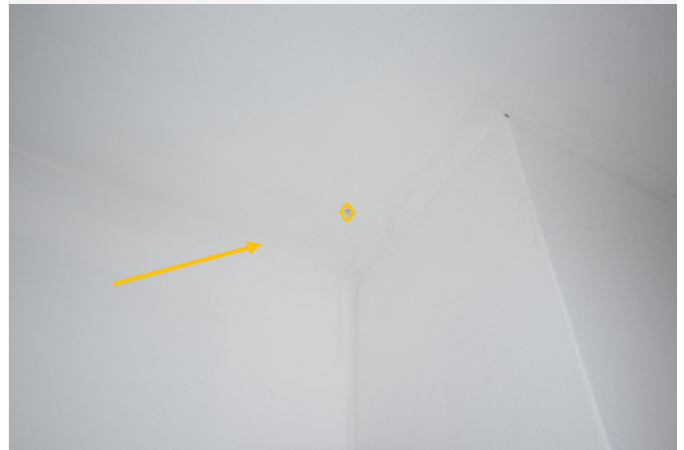
## Fiche 6: Pleisterwerk Plafond

Geen asbest

| # | Type | Referentie | Resultaat |
|---|---|---|---|
| 6.1 | Mengmonster | MM02 | Geen asbest |

| Beschrijving | Pleisterwerk Plafond |

| <b>Bindmiddel van materiaal</b> | Gips - kalk |
