# Asbestinventarisatetest

Hondelee 52, 9052 Gent

Attestnummer : 20230214-000362.000

**Asbestveilig**

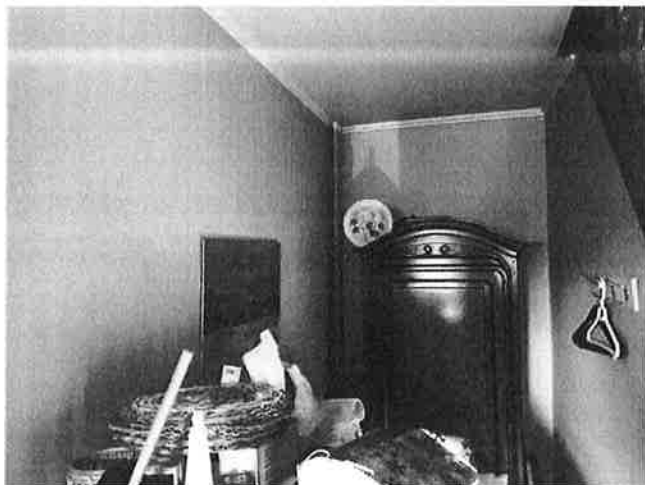
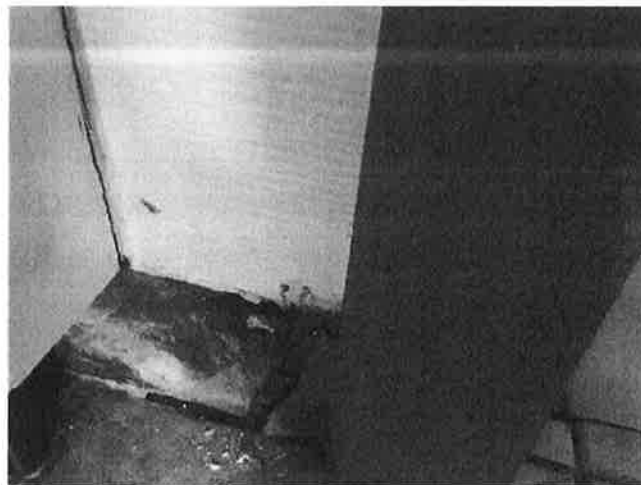
## Fiche 2: Pleisterwerk muur

Geen asbest

| # | Type | Referentie | Resultaat |
|---|---|---|---|
| 2.1 | Mengmonster | Mm1 | Geen asbest |

| Beschrijving | Pleisterwerk muur |

| Bindmiddel van materiaal | Gips - kalk |
| Gebondenheid op basis van bindmiddel | Niet-hechtgebonden |
| Hoeveelheid (oppervlakte - dikte - aantal) | • 1,00 m <sup>2</sup> - 1,00 cm - 1 stuk |
