**Verslag huishoudelijke elektrische installatie op laagspanning en zeer lage spanning****Algemeen:**

| Referentie: <b>003-20260707-02</b> | Datum controle: <b>07/07/2026</b> |

| Adres installatie: <b>Abraham Hansstraat 13, 9667 - Horebeke</b> | Nummer teller(s): <b>1SAG1100307524</b> |

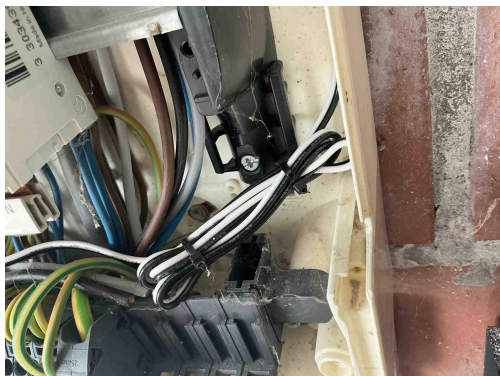
Inbreuk(en):

**T21** - Het elektrisch materieel is niet geplaatst volgens de voorschriften van de fabrikant/ regels van goed vakmanschap . (Boek 1: 1.4.1.3)

*Opmerking: Meer dan twee geleiders per pool, ophangvijzen bord niet afgedekt*

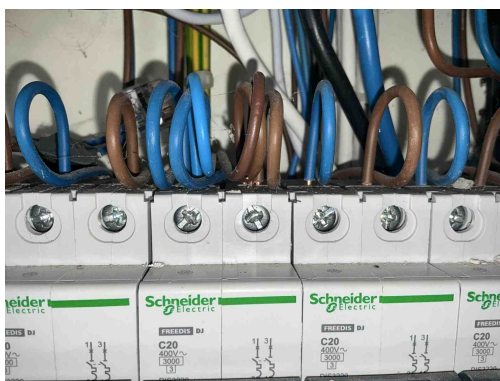
Inbreuk(en):

**T21** - Het elektrisch materieel is niet geplaatst volgens de voorschriften van de fabrikant/ regels van goed vakmanschap . (Boek 1: 1.4.1.3)

*Opmerking: Meer dan twee geleiders per pool, ophangvijzen bord niet afgedekt*
