Verlag huishoudelijke elektrische installatie op laagspanning en zeer lage spanning

Referentie: 003-20260618-05	Datum controle: 18/06/2026
Keurder: 003

Eigenaar: Onbekend	EAN-code: 541448820063684702
Adres installatie: Gasthuisstraat 41, 9500 - Geraardsbergen	Nummer teller(s): 1SAG3100153389
Distributienetbeheerder installatie: Fluvius	
Datum uitvoering installatie:	<input type="checkbox"/> Vóór 01/10/1981 <input checked="" type="checkbox"/> Tussen 01/10/1981 en 01/06/2020 <input type="checkbox"/> Vanaf 01/06/2020
Type:	<input checked="" type="checkbox"/> Wooneenheid <input type="checkbox"/> Niet-huishoudelijk <input type="checkbox"/> PV <input type="checkbox"/> Batterij <input type="checkbox"/> Laadpaal

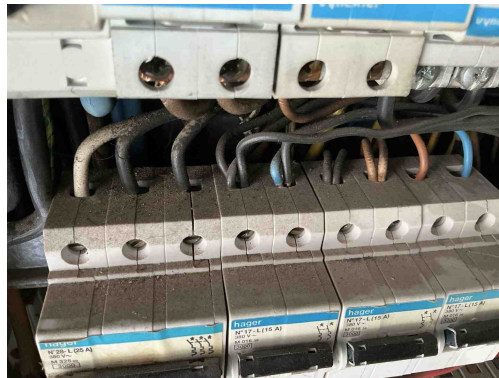
T21 - Het elektrisch materieel is niet geplaatst volgens de voorschriften van de fabrikant/ regels van goed vakmanschap . (Boek 1: 1.4.1.3)

Opmerking: Meer dan 2 geleiders per pool, ophangvijzen bord niet afgedekt

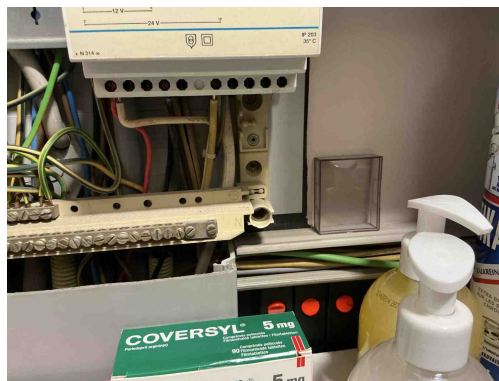
T21 - Het elektrisch materieel is niet geplaatst volgens de voorschriften van de fabrikant/ regels van goed vakmanschap . (Boek 1: 1.4.1.3)

Opmerking: Meer dan 2 geleiders per pool, ophangvijzen bord niet afgedekt

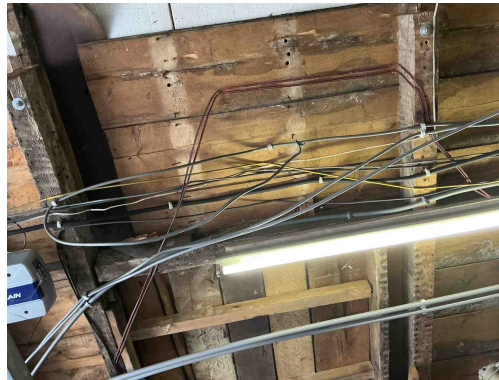
C13 - Onvoldoende bevestiging van de leiding(en) (Boek 1: 5.2.9.5).

C21 - Het gebruik van geleiders van het type VOB, zonder bijkomende afscherming is niet toegestaan (Boek 1: 5.2.9.6).

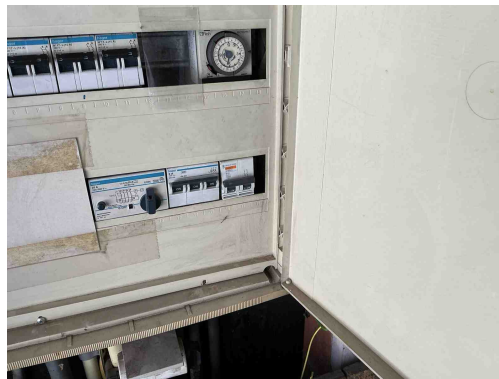
B06 - Het elektrisch verdeelbord heeft niet de minimale beschermingsgraad IPXX-B in een gewone ruimte (Boek 1: 4.2.2.3).

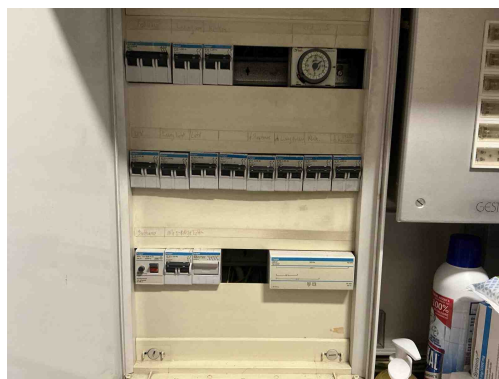
B06 - Het elektrisch verdeelbord heeft niet de minimale beschermingsgraad IPXX-B in een gewone ruimte (Boek 1: 4.2.2.3).

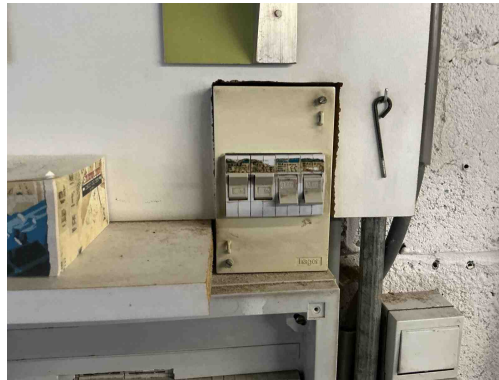
B29 - Het elektrisch verdeelbord in een huishoudelijke ruimte is niet voorzien van een deur (Boek1: 5.3.5.1).

D08 - De nodige markeringen op de beveiligingstoestellen ontbreken of zijn onleesbaar (Boek 1: 5.3.5.5).
