Asbestinventarisatetest

David Teniersstraat 4, 9600 Ronse

Attestnummer : 20240403-000324.000

Uitgegeven op : 03.04.2024

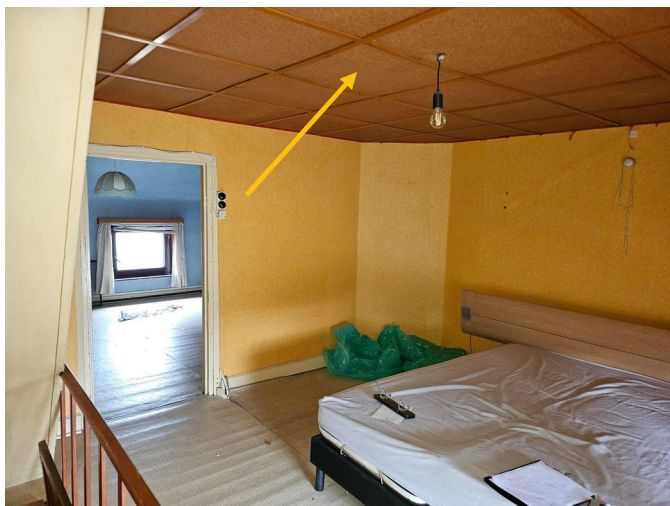
Gyproc en houtvezelplaten, dus niet asbestverdacht.

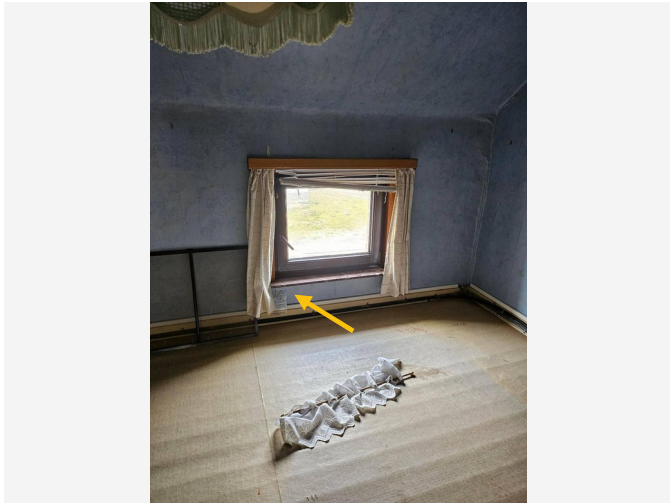
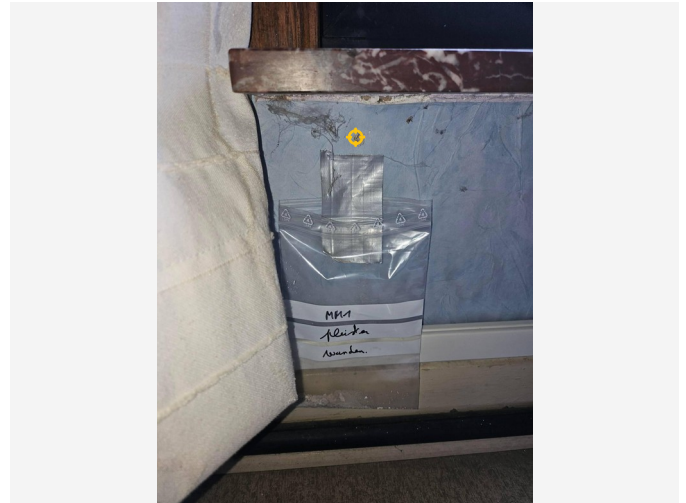
Fiche 8: Pleister - wanden

Geen asbest

#	Type	Referentie	Resultaat
8.1	Mengmonster	MM1	Geen asbest

Beschrijving	Pleister - wanden
Omgeving	Binnen
Primaire drager	Binnenwand
