**Verslag huishoudelijke elektrische installatie op laagspanning en zeer lage spanning****Algemeen:**

| Referentie: <b>013-20260701-01</b> | Datum controle: <b>01/07/2026</b> |

| Adres installatie: | <b>Muizelstraat 57, 8790 - Waregem</b> | Nummer teller(s): | <b>1sag11005502894</b> |

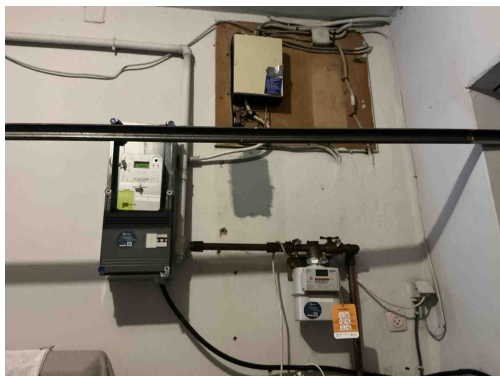
**A11** - De aardingsonderbreker is niet op een normale manier bereikbaar (Boek 1: 5.4.3.5).

**B02** - Het elektrisch verdeelbord is onvoldoende bereikbaar (Boek 1: 5.3.5.1).

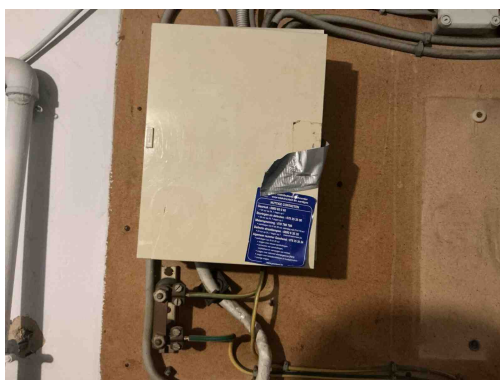
**T23** - Het elektrisch materiaal is beschadigd. (Boek 1: 1.4.1.3).

*Opmerking: Oa deur van verdeelbord*

**B17** - De voedingsspanning is niet op elk bord vermeld (Boek 1: 3.1.3.3).

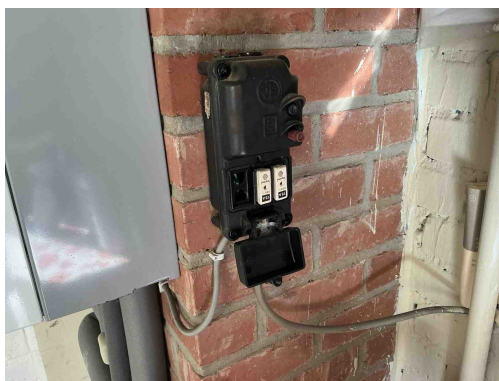
**B17** - De voedingsspanning is niet op elk bord vermeld (Boek 1: 3.1.3.3).

**B04** - De aanduiding van de kringen, klemmen en/of schakelapparatuur ontbreekt, is onjuist of is onvolledig (Boek 1: 3.1.3.1/5.1.6.1).

**B30** - De houder van de beveiliging in een huishoudelijke ruimte is niet voorzien van aangepaste kalibreerelementen (Boek1: 5.3.5.5).

**D08** - De nodige markeringen op de beveiligingstoestellen ontbreken of zijn onleesbaar (Boek 1: 5.3.5.5).  
*Opmerking: Oa kortsluitvermogen*

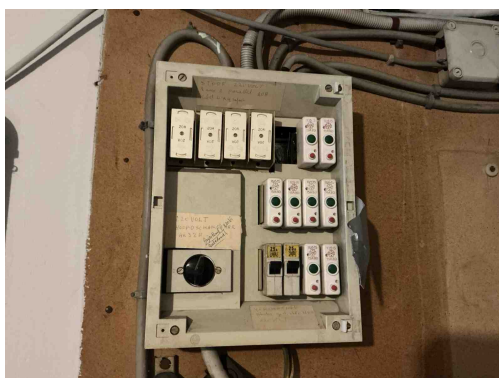
**B17** - De voedingsspanning is niet op elk bord vermeld (Boek 1: 3.1.3.3).

**B04** - De aanduiding van de kringen, klemmen en/of schakelapparatuur ontbreekt, is onjuist of is onvolledig (Boek 1: 3.1.3.1/5.1.6.1).

**B30** - De houder van de beveiliging in een huishoudelijke ruimte is niet voorzien van aangepaste kalibreerelementen (Boek1: 5.3.5.5).

**B06** - Het elektrisch verdeelbord heeft niet de minimale beschermingsgraad IPXX-B in een gewone ruimte (Boek 1: 4.2.2.3).

**D08** - De nodige markeringen op de beveiligingstoestellen ontbreken of zijn onleesbaar (Boek 1: 5.3.5.5).  
*Opmerking: Oa kortsluitvermogen*

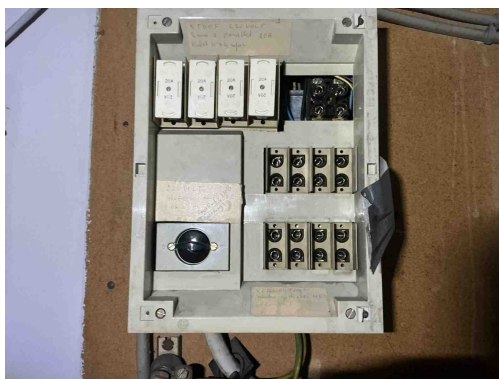
**B30** - De houder van de beveiliging in een huishoudelijke ruimte is niet voorzien van aangepaste kalibreerelementen (Boek1: 5.3.5.5).

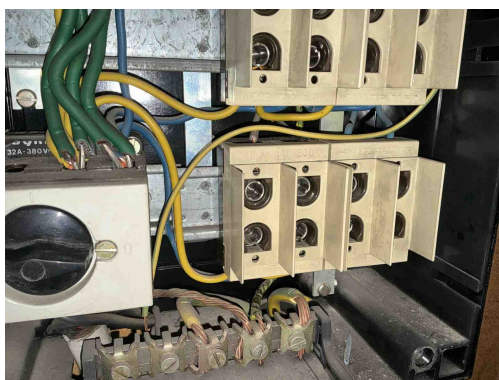
**C04** - De waarde van de beveiliging tegen overbelasting is niet in overeenstemming met de leiding of verbruiker stroomafwaarts (Boek 1: 4.4.1.1).

*Opmerking: Oa de minimale sectie voor een automaat van 25A is 4mm, bij 40A (DNB) is de minimale sectie 6mm...*

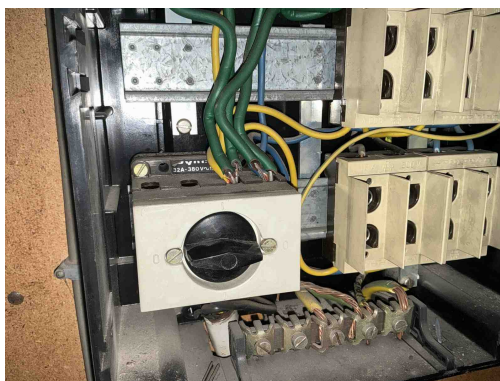
**C04** - De waarde van de beveiliging tegen overbelasting is niet in overeenstemming met de leiding of verbruiker stroomafwaarts (Boek 1: 4.4.1.1).

*Opmerking: Oa de minimale sectie voor een automaat van 25A is 4mm, bij 40A (DNB) is de minimale sectie 6mm...*

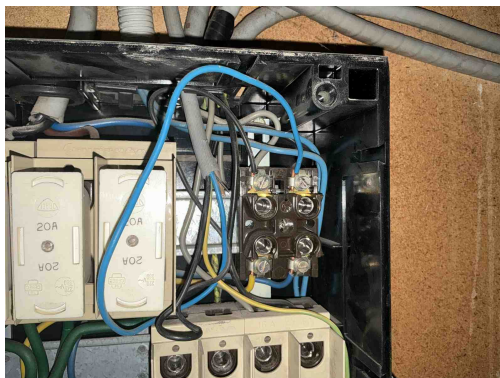
**C04** - De waarde van de beveiliging tegen overbelasting is niet in overeenstemming met de leiding of verbruiker stroomafwaarts (Boek 1: 4.4.1.1).

*Opmerking: Oa de minimale sectie voor een automaat van 25A is 4mm, bij 40A (DNB) is de minimale sectie 6mm...*

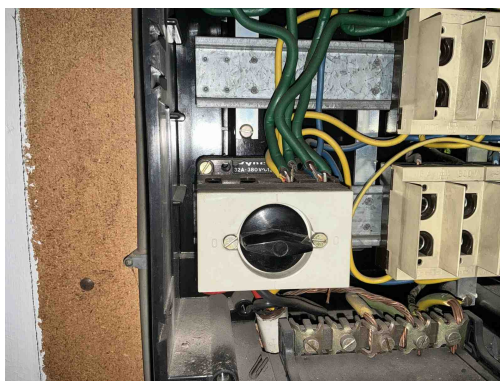
**T21** - Het elektrisch materieel is niet geplaatst volgens de voorschriften van de fabrikant/ regels van goed vakmanschap . (Boek 1: 1.4.1.3)

*Opmerking: Oa maximaal aantal geleiders (2) overschreden*

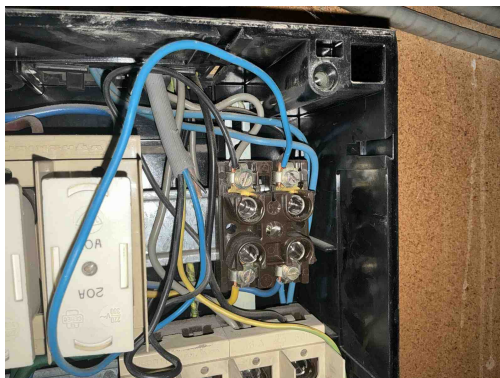
**B16** - De interne soepele geleiders zijn niet aan beide uiteinden voorzien van samenknijpende hulzen of evenwaardig (Boek 1: 5.3.5.5).

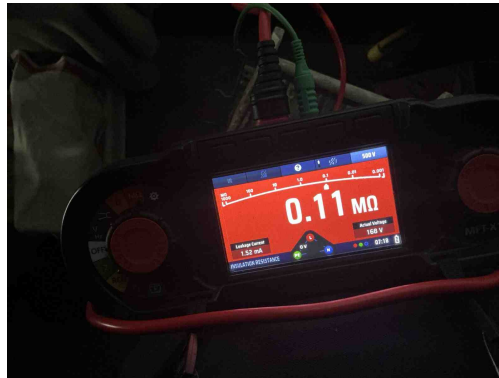
**I01** - De waarde van de isolatieweerstand per kring dient tenminste 0,50 Mohm ( $1000 \times U_{\text{test}}$ ) te zijn (Boek 1: 6.4.5.1).  
*Opmerking: Oa kring 25A*

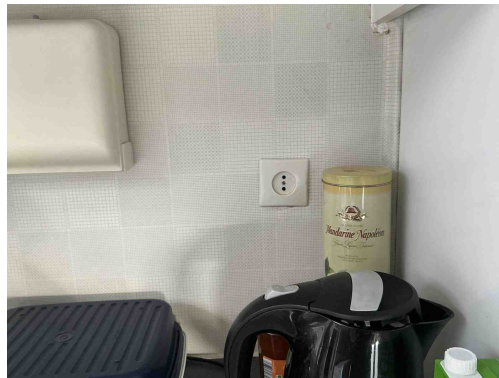
**T11** - De contactdozen waarvan de toegekende stroomsterkte maximaal 16A en de toegekende spanning maximaal 250V bedraagt en niet bedoeld zijn voor de voeding van een of meerdere verbruikstoestellen voor een specifiek doel en niet geplaatst zijn in of op schakel- en verdeelborden, beschikken niet of IPXX-D (incl. gemeenschappelijke delen residentieel geheel) (Boek 1: 4.2.2.3/5.3.5.2).

*Opmerking: Oa garage, keuken*

**A20** - Er bevindt zich een contactdoos zonder beschermingsgeleider in de elektrische installatie. Deze is niet geplaatst achter een differentieelstroombeschermingsinrichting met grote (max. 30mA) of zeer grote (max. 10mA) gevoeligheid.

*Opmerking: Oa living, keuken*

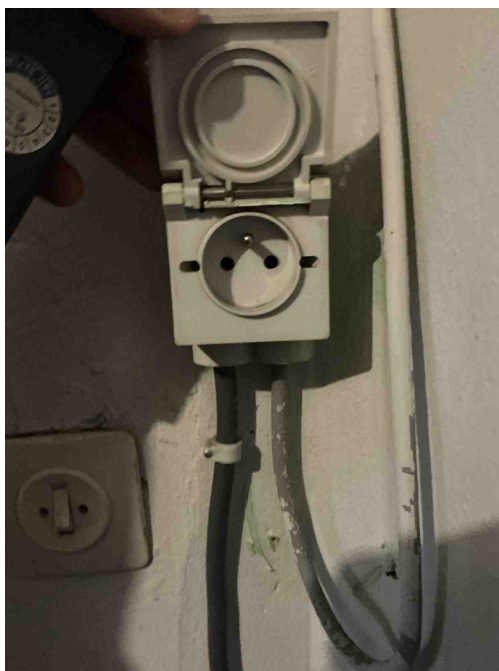
**T11** - De contactdozen waarvan de toegekende stroomsterkte maximaal 16A en de toegekende spanning maximaal 250V bedraagt en niet bedoeld zijn voor de voeding van een of meerdere verbruikstoestellen voor een specifiek doel en niet geplaatst zijn in of op schakel- en verdeelborden, beschikken niet of IPXX-D (incl. gemeenschappelijke delen residentieel geheel) (Boek 1: 4.2.2.3/5.3.5.2).

*Opmerking: Oa garage, keuken*

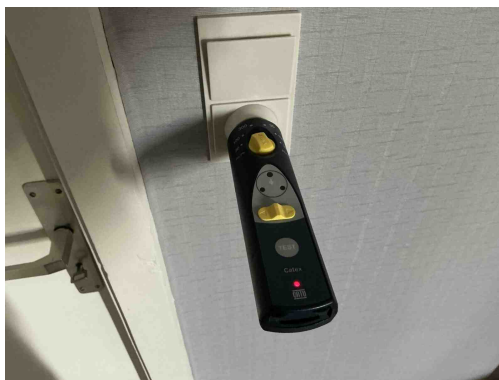
**A16** - Er is geen continuïteit van de beschermingsgeleider van de contactdoos (Boek 1: 5.4.3.4).

*Opmerking: Oa garage, slaapkamer*

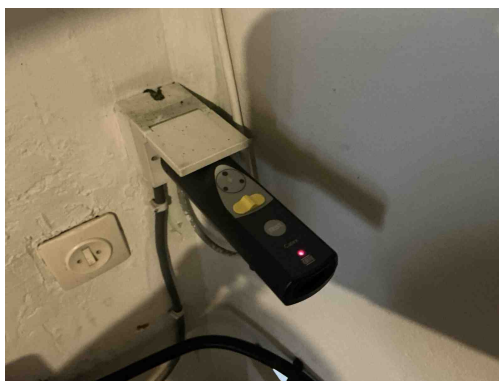
**A16** - Er is geen continuïteit van de beschermingsgeleider van de contactdoos (Boek 1: 5.4.3.4).  
*Opmerking: Oa garage, slaapkamer*

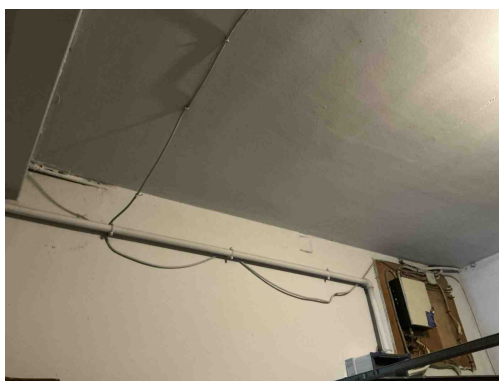
**C13** - Onvoldoende bevestiging van de leiding(en) (Boek 1: 5.2.9.5).  
*Opmerking: Oa garage*

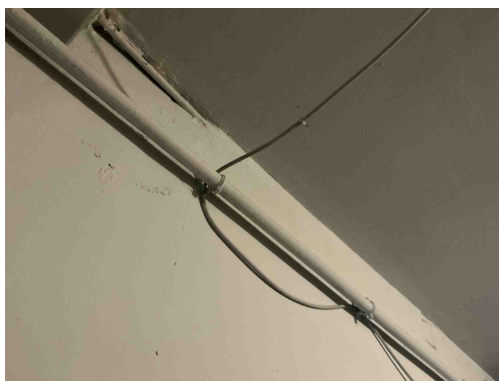
**C24** - De afstand tussen de elektrische leiding(en) en niet elektrische leiding(en) is onvoldoende (Boek 1: 5.2.8).  
*Opmerking: Oa garage*

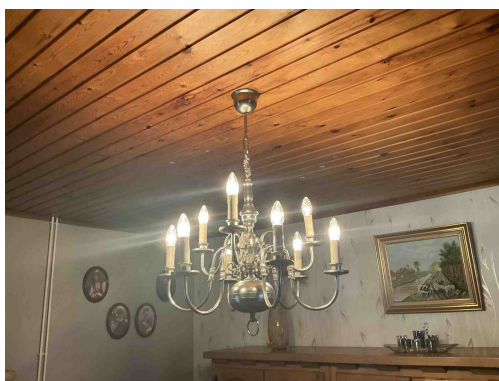
Het gebruik van een klasse 0 toestel is verboden.  
*Opmerking: Oa luster living*

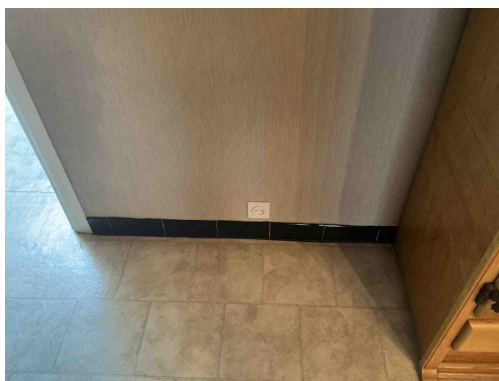
**A20** - Er bevindt zich een contactdoos zonder beschermingsgeleider in de elektrische installatie. Deze is niet geplaatst achter een differentieelstroombeschermingsinrichting met grote (max. 30mA) of zeer grote (max. 10mA) gevoeligheid.

*Opmerking: Oa living, keuken*

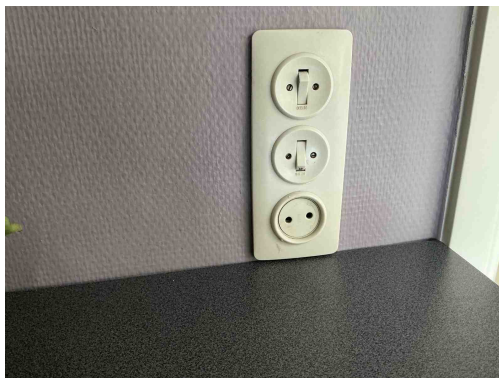
**T09** - Bepaalde contactdozen en/of schakelaars zijn beschadigd (Boek 1: 1.4.1.3).

*Opmerking: Oa mechanisme is defect*

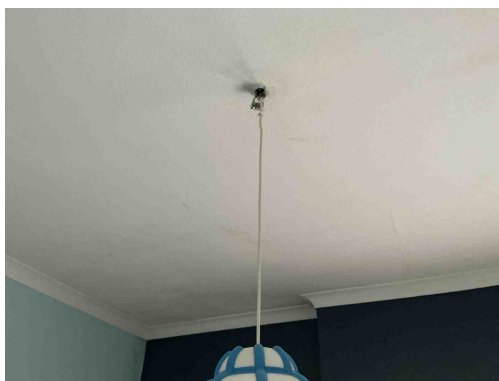
**C26** - De verbindingen zijn niet gebeurd in borden, in aftakdozen, aan de klemmen van contactdozen, schakelaars of in de verlichtingstoestellen (Boek 1: 5.2.6.1).

*Opmerking: Oa slaapkamer*

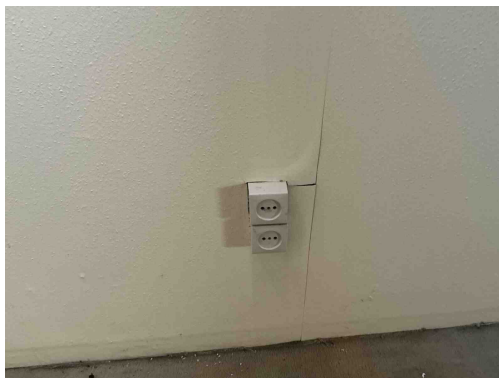
**T13** - Opbouwcontactdozen en/of -schakelaars zonder achterplaatje mogen niet rechtstreeks op een brandbare ondergrond bevestigd worden (Boek 1: 4.3.3.5).

*Opmerking: Oa slaapkamer, zolder*

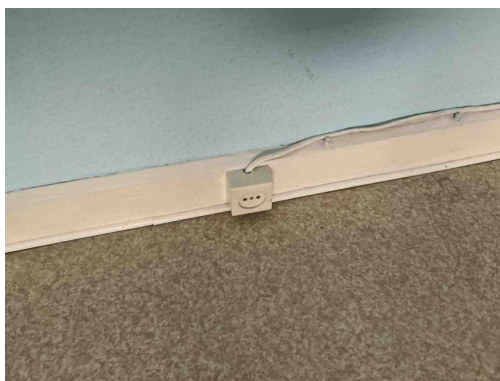
**T13** - Opbouwcontactdozen en/of -schakelaars zonder achterplaatje mogen niet rechtstreeks op een brandbare ondergrond bevestigd worden (Boek 1: 4.3.3.5).

*Opmerking: Oa slaapkamer, zolder*

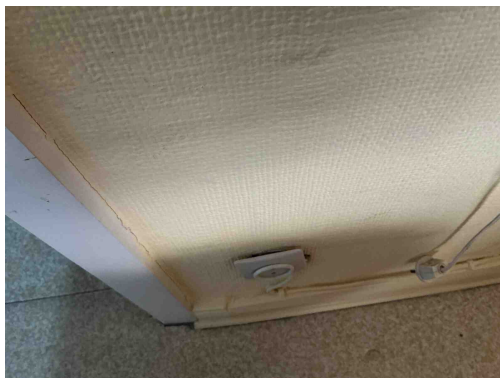
**T10** - Bepaalde contactdozen en/of schakelaars zijn niet degelijk bevestigd (Boek 1: 1.4.1.3).

*Opmerking: Oa slaapkamer, keuken*

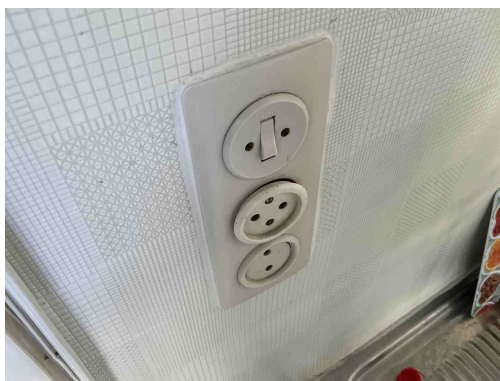
**T10** - Bepaalde contactdozen en/of schakelaars zijn niet degelijk bevestigd (Boek 1: 1.4.1.3).  
*Opmerking: Oa slaapkamer, keuken*
