Asbestinventarisatetest

Baarstraat 67/3, 9700 Oudenaarde

Attestnummer : 20250422-000143.000

Zone 1: Handelspand

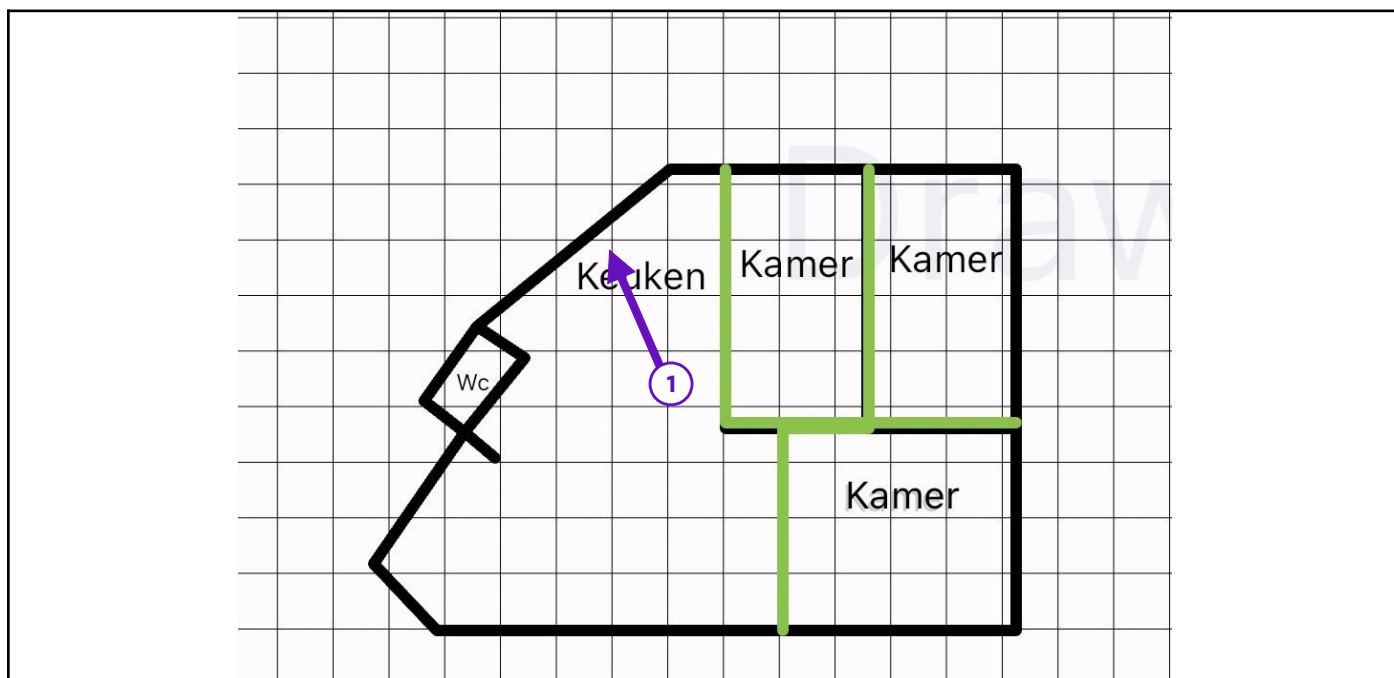
Plan 1.2: handelspand Plan

| Beschrijving | Type | Actie |
|--|---|---|
| 1. Ontdreuningsplaat spoelbak: niet verdacht | Advies | - |

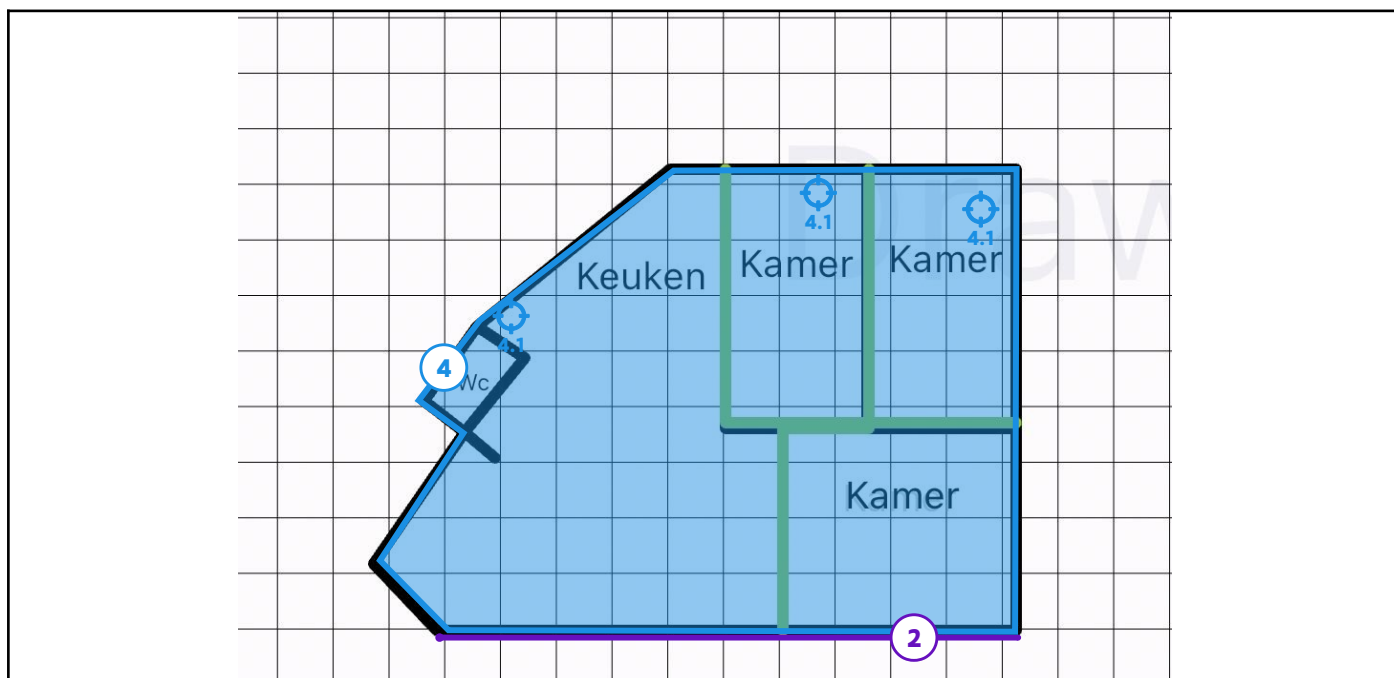
Plan 1.3: handelspand Plan

| Beschrijving | Type | Actie |
|--|---|---|
| 2. Kit niet verdacht (visueel vastgesteld) | Advies | - |
| 4. Plafondpleister | Geen asbest | - |
| 4.1 Code: 02 | Mengmonster | - |

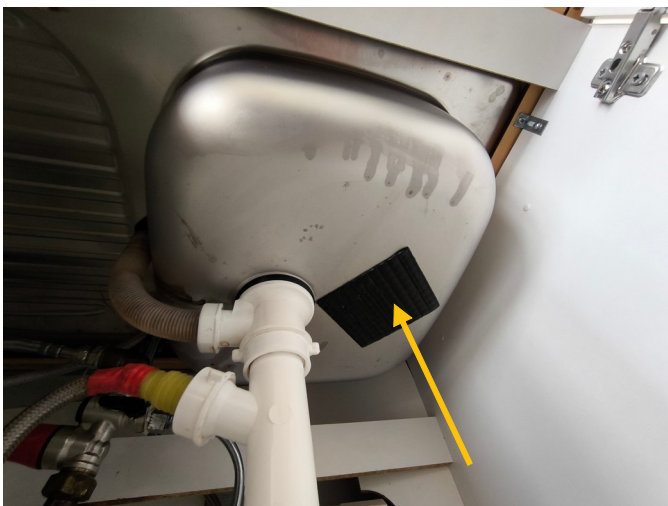
Vrije foto

De keuken is van een recent bouwjaar, de ontdreuningsplaat spoelbak keuken werd gecontroleerd en is niet verdacht

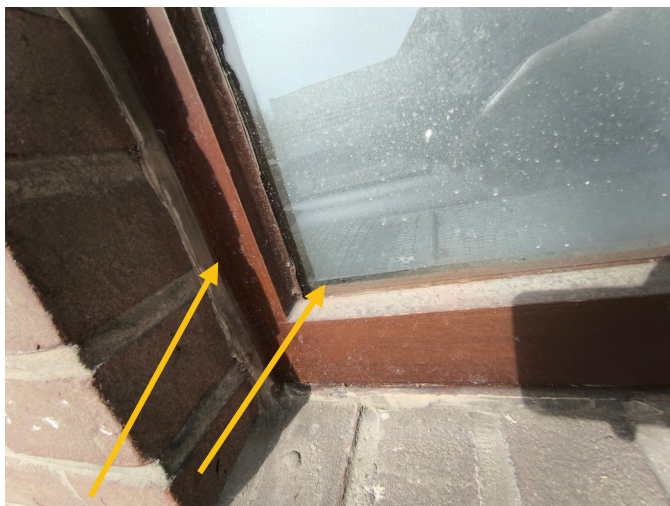
Vrije foto

De mastiek werd gecontroleerd en als niet-asbesthoudend beschouwd. (zacht en elastisch)

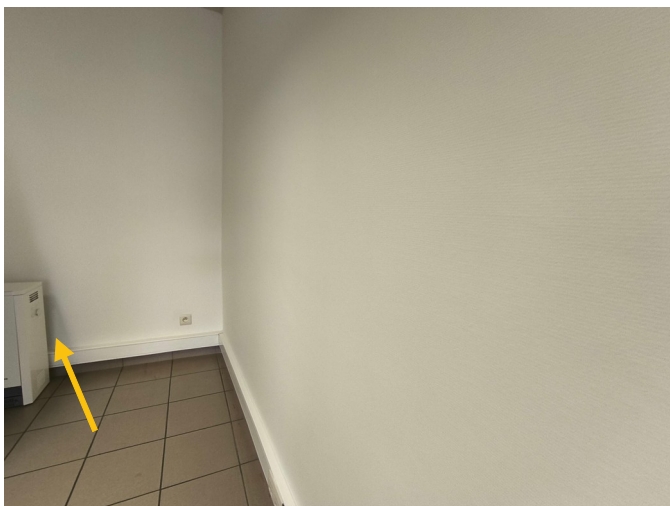
Fiche 3: Muurpleister

Geen asbest

| # | Type | Referentie | Resultaat |
|---|---|---|---|
| 3.1 | Mengmonster | 01 | Geen asbest |

| Beschrijving | Muurpleister |
| Bindmiddel van materiaal | Gips - kalk |
| Hoeveelheid (oppervlakte - dikte - aantal) | • 125,00 m ² - 1,00 cm - 1 stuk |
| Opmerking | <p>Volgens het inspectieprotocol is een monstername van het pleisterwerk verplicht om dit te identificeren als niet-asbesthoudend.</p> <p>Locatie staalnames: individuele ruimte: kamers / natte ruimte: keuken/ stookplaats: NVT / traphal: NVT</p> <p>De vermelde oppervlaktes en volumes betreffen een beredeneerde schatting. Er worden geen rechten verleend aan deze oppervlaktes/volumes. De dikte is een schatting die voorkomt uit de monsterplaatsen en is daarom niet altijd representatief.</p> <p>Er bevinden zich enkele valse wanden. Het is niet duidelijk of er pleisterwerk aanwezig is achter deze valse wanden, het is aangewezen om bijkomend onderzoek uit te voeren bij werken.</p> |

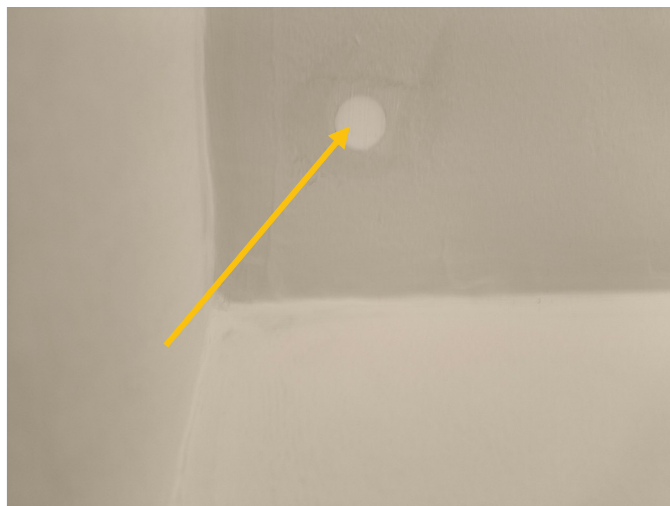
Fiche 4: Plafondpleister

Geen asbest

| # | Type | Referentie | Resultaat |
|---|---|---|---|
| 4.1 | Mengmonster | 02 | Geen asbest |

| Beschrijving | Plafondpleister |
| Bindmiddel van materiaal | Gips - kalk |
| Hoeveelheid (oppervlakte - dikte - aantal) | • 98,00 m ² - 1,00 cm - 1 stuk |
| Opmerking | <p>Volgens het inspectieprotocol is een monstername van het pleisterwerk verplicht om dit te identificeren als niet-asbesthoudend.</p> <p>Locatie staalnames: individuele ruimte: kamers / natte ruimte: keuken/ stookplaats: NVT/ traphal: NVT</p> <p>De vermelde oppervlaktes en volumes betreffen een beredeneerde schatting. Er worden geen rechten verleend aan deze oppervlaktes/volumes. De dikte is een schatting die voorkomt uit de monsterplaatsen en is daarom niet altijd representatief.</p> |
