# Asbestinventarisatetest

Borstekouterstraat 41, 9630 Zwalm

Attestnummer : 20230712-000303.000

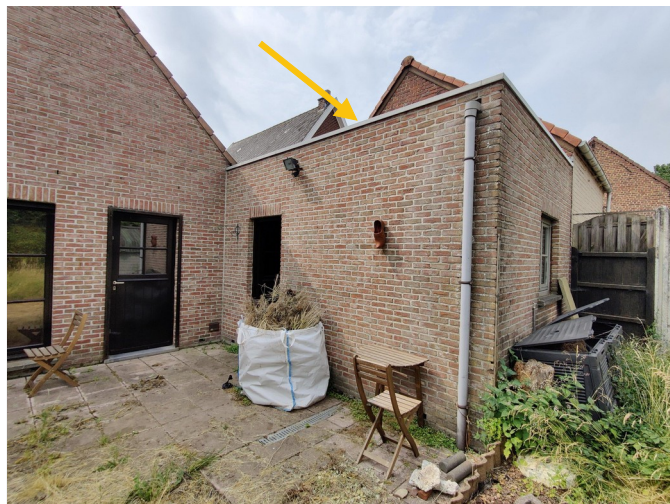
Overzichtsfoto

Detailfoto

| Eindbeoordeling materiaalisico | Laag materiaalisico en/of verlaagde kans op vezelvrijgave |

| Toestand van het materiaal | Licht beschadigd, licht verweerd. Intact materiaal type Pical – asbestboard of categorie III 'gebondenheid' |

| Beschrijving | roofing garage |
| Asbestmateriaal | Dak- en gevelbekleding - Roofing |

| Opmerking | plat dak geplaatst 1989, kleine kans asbesthoudend |

Zorgvuldig beheren

- Zorg voor een veilig beheer. Vermijd het beschadigen van het asbestmateriaal. Controleer de toestand jaarlijks op wijzigingen.
- Voer bijkomende staalname(s) uit.

- Eenvoudige handelingen: mag via doe-het-zelf of door werknemer(s) met opleidingsattest eenvoudige handelingen  
Eenvoudige handelingen zijn methodes van verwijdering van asbest of asbesthoudend materiaal, waarbij het risico op vrijkomen van asbest in alle gevallen zo beperkt is dat de concentratie van 0,01 vezels per  $\text{cm}^3$  niet wordt overschreden. De techniek van eenvoudige handelingen wordt uitsluitend toegepast voor de gevallen bepaald in bijlage VI.3-2, A. Hierbij worden steeds de preventiemaatregelen, zoals bedoeld in bijlage VI.3-2, B, in acht genomen.

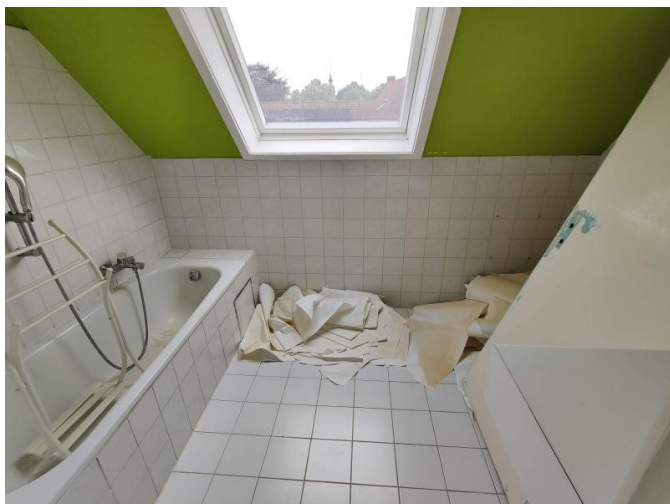
Vrije foto

originele betegeling 1989 op houtconstructie (woning is houtskeletbouw)

| (Asbest)materiaal | In-situ afwerkingslagen - Lijm laag |
