**Verlag huishoudelijke elektrische installatie op laagspanning en zeer lage spanning****Algemeen:**

Referentie: <b>003-20260224-02</b>	Datum controle: <b>24/02/2026</b>
Keurder: <b>003</b>

Eigenaar: <b>Onbekend</b>	EAN-code: <b>541448820066161507</b>
Adres installatie: <b>Lotenhullestraat 73, 9800 - Deinze</b>	Nummer teller(s): <b>1sag1105537234</b>
Distributienetbeheerder installatie: <b>Fluvius</b>	
Datum uitvoering installatie:	<input checked="" type="checkbox"/> Vóór 01/10/1981 <input type="checkbox"/> Tussen 01/10/1981 en 01/06/2020 <input type="checkbox"/> Vanaf 01/06/2020
Type:	<input checked="" type="checkbox"/> Woonenheid <input type="checkbox"/> Niet-huishoudelijk <input type="checkbox"/> PV <input type="checkbox"/> Batterij <input type="checkbox"/> Laadpaal

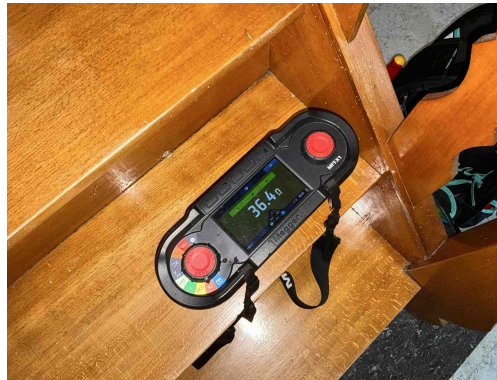
Inbreuk(en):

Spreidingsweerstand van de aardverbinding:	<b>36,4 Ω</b>	Meetmethode:	<b>RE</b>
Algemene isolatieweerstand:	<b>5,82 MΩ</b>	Meetspanning:	<b>500V</b>
Test differentieelstroominrichting(en):	<input checked="" type="checkbox"/> OK <input type="checkbox"/> NOK <input type="checkbox"/> Niet uitgevoerd	Foutlus:	<input checked="" type="checkbox"/> OK <input type="checkbox"/> NOK <input type="checkbox"/> Niet uitgevoerd
Continuïteit van de beschermingsgeleiders:	<input checked="" type="checkbox"/> OK <input type="checkbox"/> NOK	Continuïteit van de equipotentiale verbindingen:	<input type="checkbox"/> OK <input checked="" type="checkbox"/> NOK
Bescherming tegen onrechtstreekse aanraking:	<input type="checkbox"/> OK <input checked="" type="checkbox"/> NOK	Bescherming tegen rechtstreekse aanraking:	<input type="checkbox"/> OK <input checked="" type="checkbox"/> NOK
Staat van het vast materiaal:	<input checked="" type="checkbox"/> OK <input type="checkbox"/> NOK	Staat van het verplaatsbare materiaal:	<input checked="" type="checkbox"/> OK <input type="checkbox"/> NOK

**A05** - De waarde van de spreidingsweerstand van de aardverbinding is te hoog (Boek 1: 5.4.2).

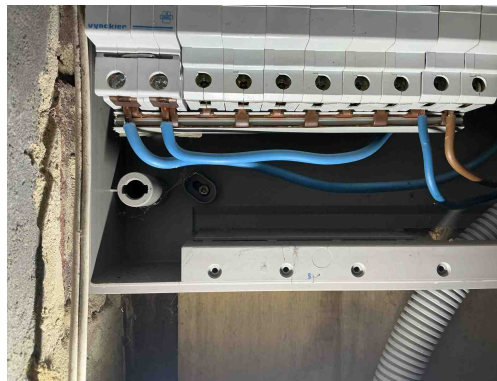
Inbreuk(en):

**T21** - Het elektrisch materieel is niet geplaatst volgens de voorschriften van de fabrikant/ regels van goed vakmanschap . (Boek 1: 1.4.1.3)

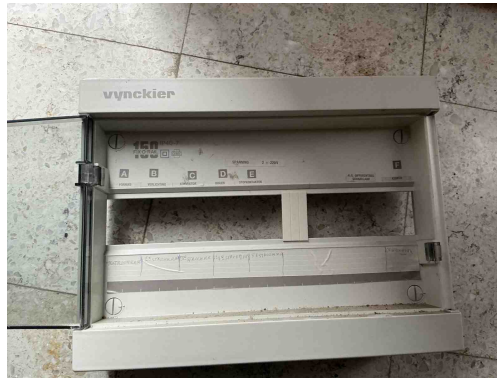
Inbreuk(en):

**B17** - De voedingsspanning is niet op elk bord vermeld (Boek 1: 3.1.3.3).  
*Opmerking: Niet correct vermeld*

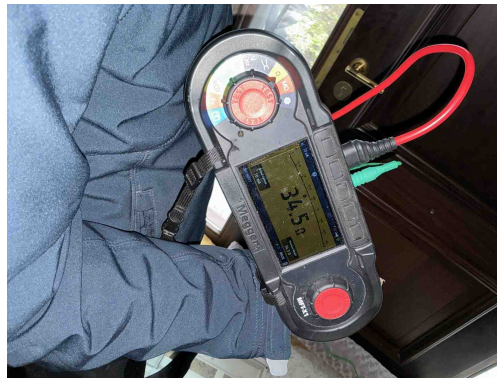
Inbreuk(en):

**E04** - De continuïteit van de (hoofd)equipotentiale verbindingen is niet gegarandeerd (Boek 1: 5.4.4.1 / 5.4.4.2).

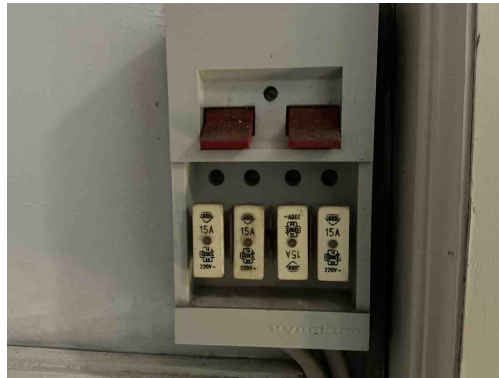
Inbreuk(en):

**D08** - De nodige markeringen op de beveiligingstoestellen ontbreken of zijn onleesbaar (Boek 1: 5.3.5.5).

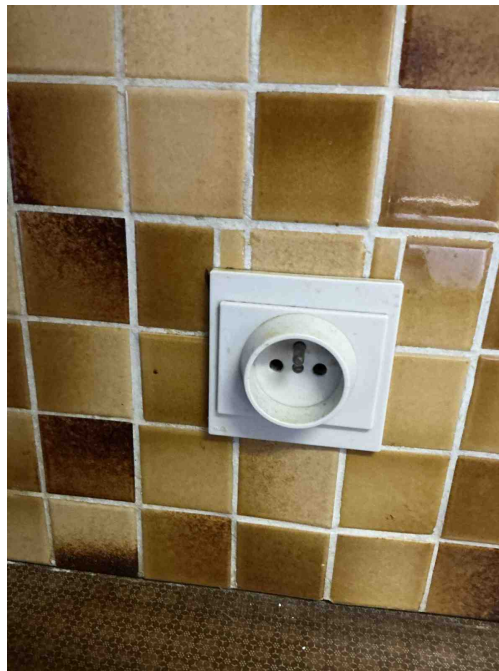
Inbreuk(en):

**T11** - De contactdozen waarvan de toegekende stroomsterkte maximaal 16A en de toegekende spanning maximaal 250V bedraagt en niet bedoeld zijn voor de voeding van een of meerdere verbruikstoestellen voor een specifiek doel en niet geplaatst zijn in of op schakel- en verdeelborden, beschikken niet of IPXX-D (incl. gemeenschappelijke delen residentieel geheel) (Boek 1: 4.2.2.3/5.3.5.2).

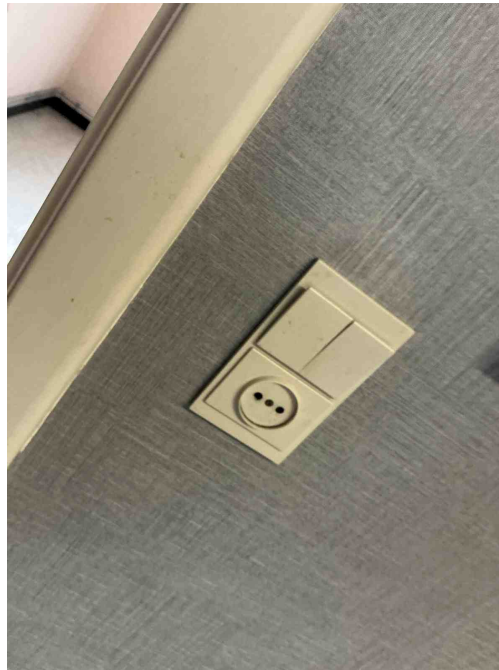
Inbreuk(en):

**A20** - Er bevindt zich een contactdoos zonder beschermingsgeleider in de elektrische installatie. Deze is niet geplaatst achter een differentieelstroombeschermingsinrichting met grote (max. 30mA) of zeer grote (max. 10mA) gevoeligheid.
