**Verslag huishoudelijke elektrische installatie op laagspanning en zeer lage spanning****Algemeen:**

| Referentie: <b>003-20260624-01</b> | Datum controle: <b>24/06/2026</b> |

| Adres installatie: <b>Pater Ruyffelaertstraat 29, 9700 - Oudenaarde</b> | Nummer teller(s): <b>1SAG1200174471</b> |

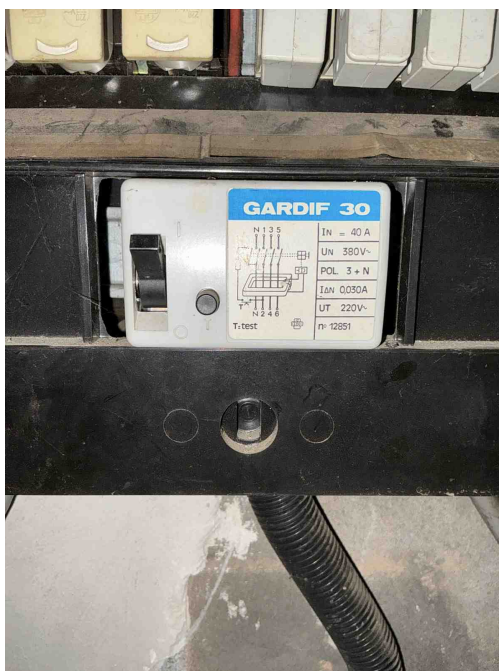
| Aarding | |
|---|---|
| <b>D24</b> | De differentieelstroombeschermingsinrichtingen die worden geplaatst in huishoudelijke installaties dienen tenminste van het type A te zijn (Boek 1: 5.3.5.3). |

**D24** - De differentieelstroombeschermingsinrichtingen die worden geplaatst in huishoudelijke installaties dienen tenminste van het type A te zijn (Boek 1: 5.3.5.3).

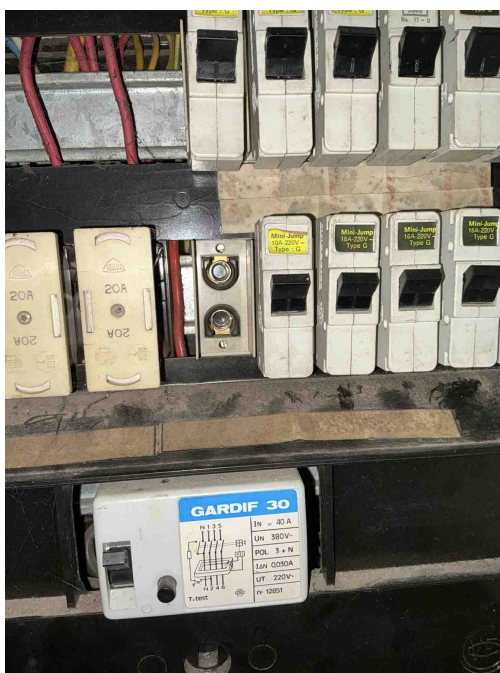
| Aarding | |
|---|---|
| <b>B30</b> | De houder van de beveiliging in een huishoudelijke ruimte is niet voorzien van aangepaste kalibreerelementen (Boek 1: 5.3.5.5). |

**B30** - De houder van de beveiliging in een huishoudelijke ruimte is niet voorzien van aangepaste kalibreerelementen (Boek1: 5.3.5.5).

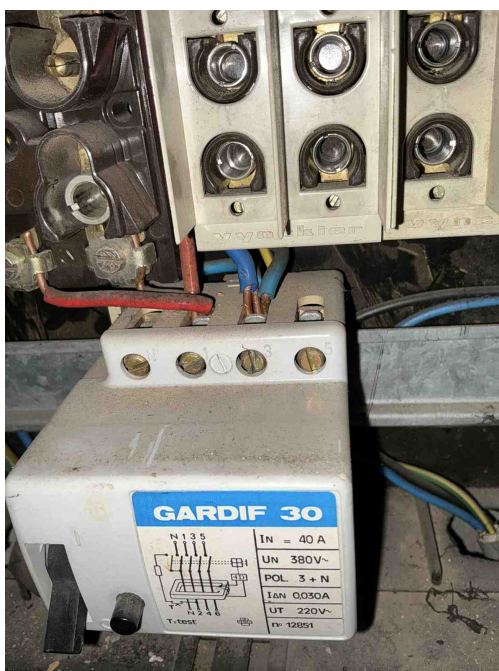
| Aarding | |
|---|---|
| <b>T21</b> | Het elektrisch materieel is niet geplaatst volgens de voorschriften van de fabrikant/ regels van goed vakmanschap . (Boek 1: 1.4.1.3)<br><i>Opmerking: Meer dan twee geleiders per pool</i> |

**T21** - Het elektrisch materieel is niet geplaatst volgens de voorschriften van de fabrikant/ regels van goed vakmanschap . (Boek 1: 1.4.1.3)

*Opmerking: Meer dan twee geleiders per pool*

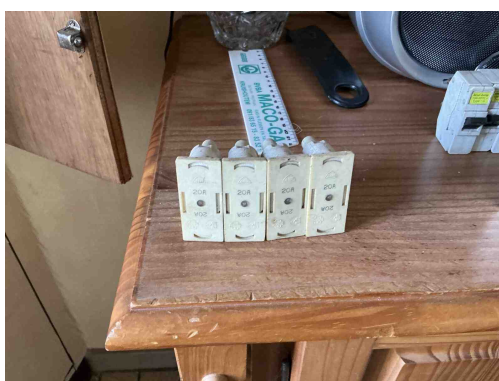
| Aarding | |
|---|---|
| <b>D08</b> | De nodige markeringen op de beveiligingstoestellen ontbreken of zijn onleesbaar (Boek 1: 5.3.5.5). |

**D08** - De nodige markeringen op de beveiligingstoestellen ontbreken of zijn onleesbaar (Boek 1: 5.3.5.5).

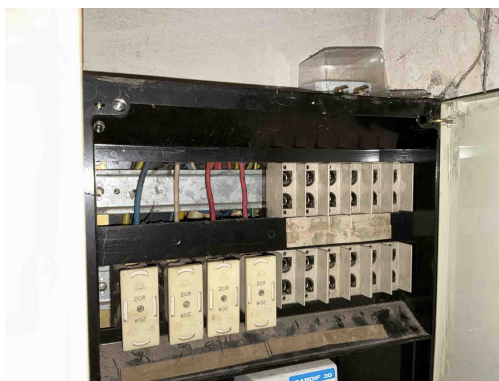
| Aarding | |
|---|---|
| <b>B06</b> | Het elektrisch verdeelbord heeft niet de minimale beschermingsgraad IPXX-B in een gewone ruimte (Boek 1: 4.2.2.3). |

**B06** - Het elektrisch verdeelbord heeft niet de minimale beschermingsgraad IPXX-B in een gewone ruimte (Boek 1: 4.2.2.3).

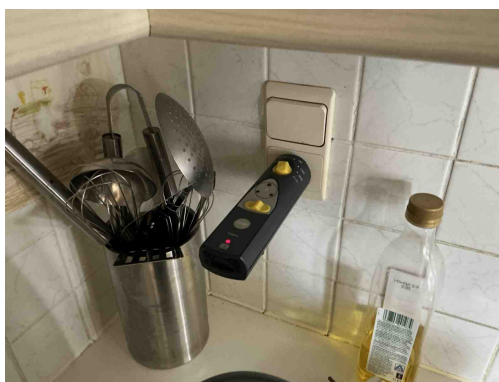
| Aarding | |
|---|---|
| <b>T12</b> | De contactdozen bezitten geen aangesloten aardingscontact (Boek 1: 4.2.2.3/5.3.5.2). |

**T12** - De contactdozen bezitten geen aangesloten aardingscontact (Boek 1: 4.2.2.3/5.3.5.2).

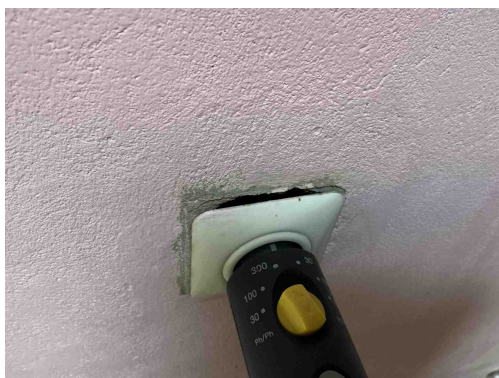
| Aarding | |
|---|---|
| <b>T10</b> | Bepaalde contactdozen en/of schakelaars zijn niet degelijk bevestigd (Boek 1: 1.4.1.3). |

**T10** - Bepaalde contactdozen en/of schakelaars zijn niet degelijk bevestigd (Boek 1: 1.4.1.3).

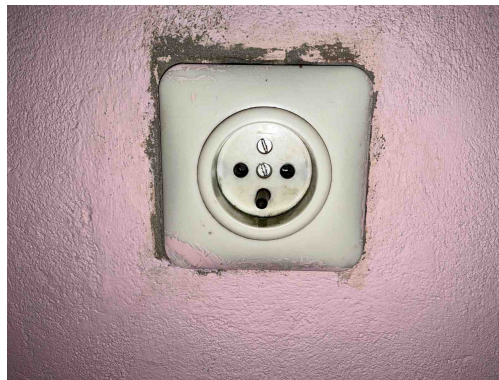
| Aarding | |
|---|---|
| <b>T11</b> | De contactdozen waarvan de toegekende stroomsterkte maximaal 16A en de toegekende spanning maximaal 250V bedraagt en niet bedoeld zijn voor de voeding van een of meerdere verbruikstoestellen voor een specifiek doel en niet geplaatst zijn in of op schakel- en verdeelborden, beschikken niet of IPXX-D (incl. gemeenschappelijke delen residentieel geheel) (Boek 1: 4.2.2.3/5.3.5.2). |

**T11** - De contactdozen waarvan de toegekende stroomsterkte maximaal 16A en de toegekende spanning maximaal 250V bedraagt en niet bedoeld zijn voor de voeding van een of meerdere verbruikstoestellen voor een specifiek doel en niet geplaatst zijn in of op schakel- en verdeelborden, beschikken niet of IPXX-D (incl. gemeenschappelijke delen residentieel geheel) (Boek 1: 4.2.2.3/5.3.5.2).

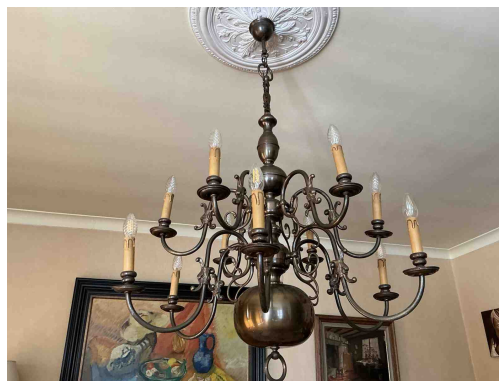
Klasse 0 toestel verboden

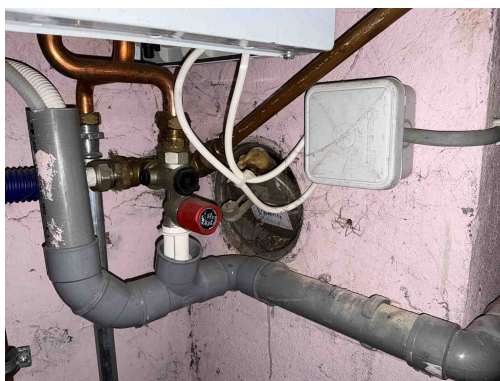
| Aarding | |
|---|---|
| <b>C13</b> | Onvoldoende bevestiging van de leiding(en) (Boek 1: 5.2.9.5). |

**C13** - Onvoldoende bevestiging van de leiding(en) (Boek 1: 5.2.9.5).
