# Asbestinventarisatetest

Knokkebaan 62, 9910 Aalter

Attestnummer : 20230804-000315.000

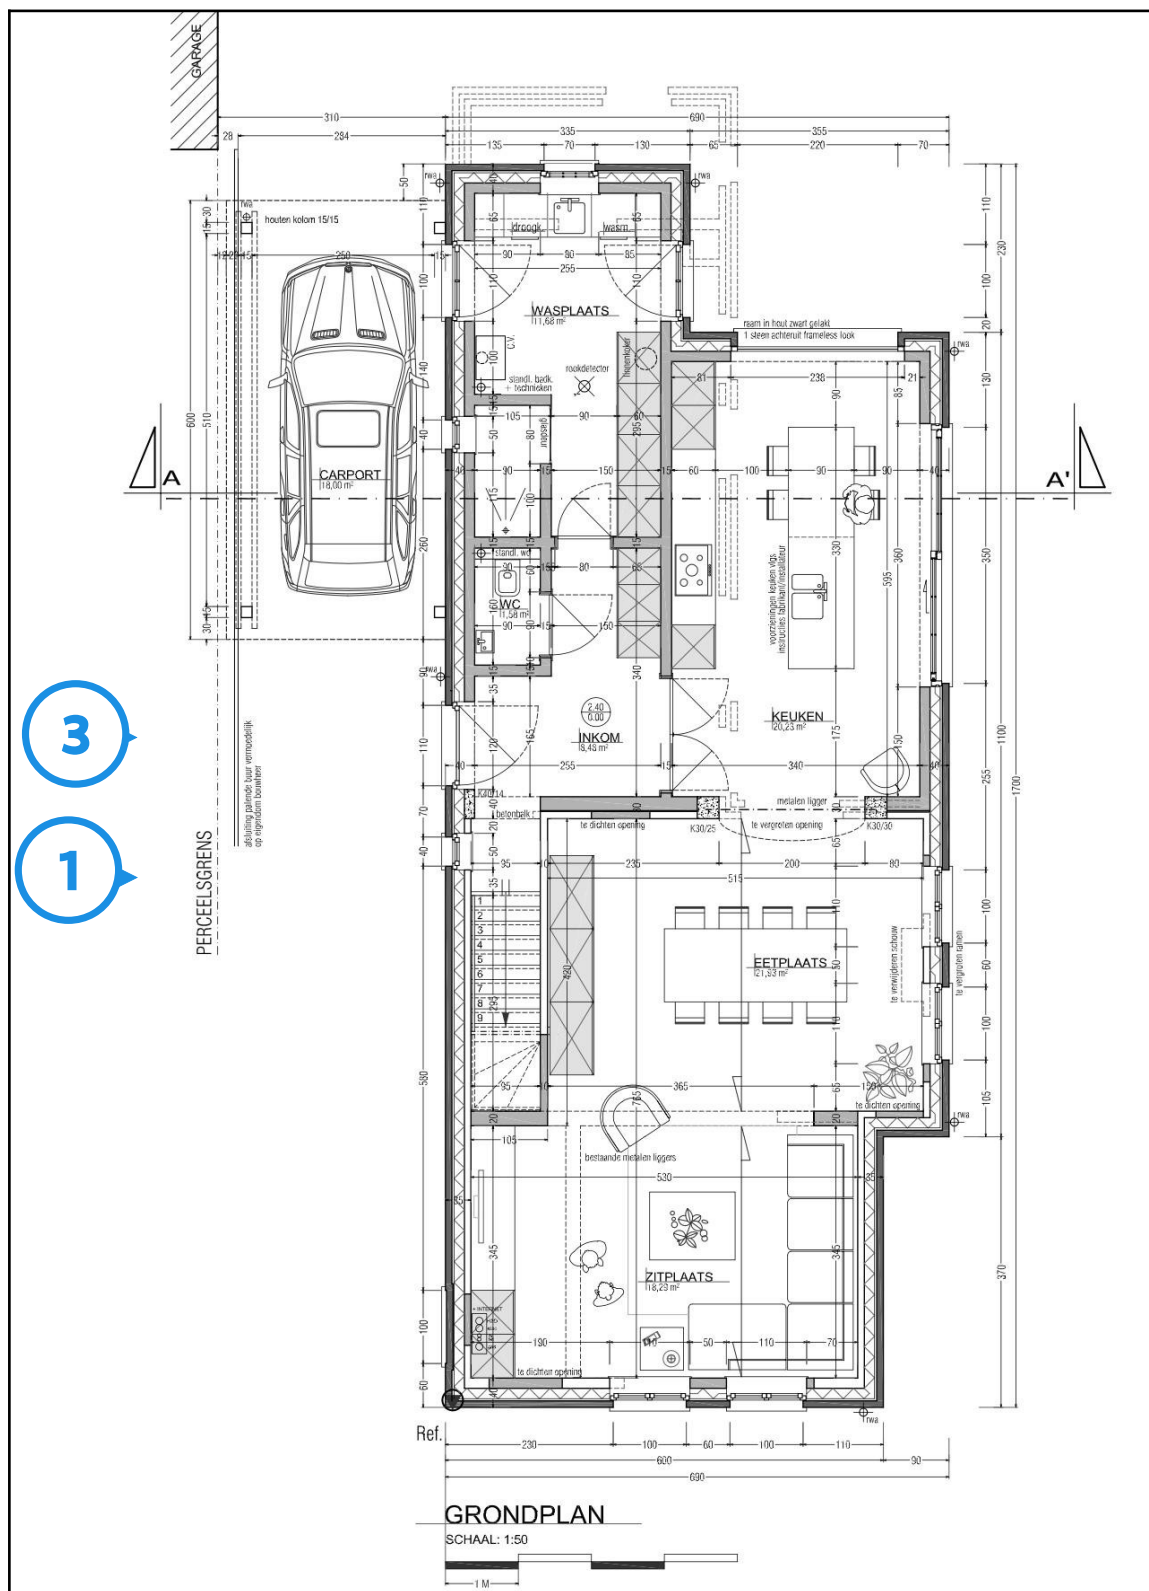
# Plan 1.1: Gelijkvloers

1. Huis - kit - ramen	Geen asbest	-
3. Huis - pleisterwerk - muur/plafond	Geen asbest	-

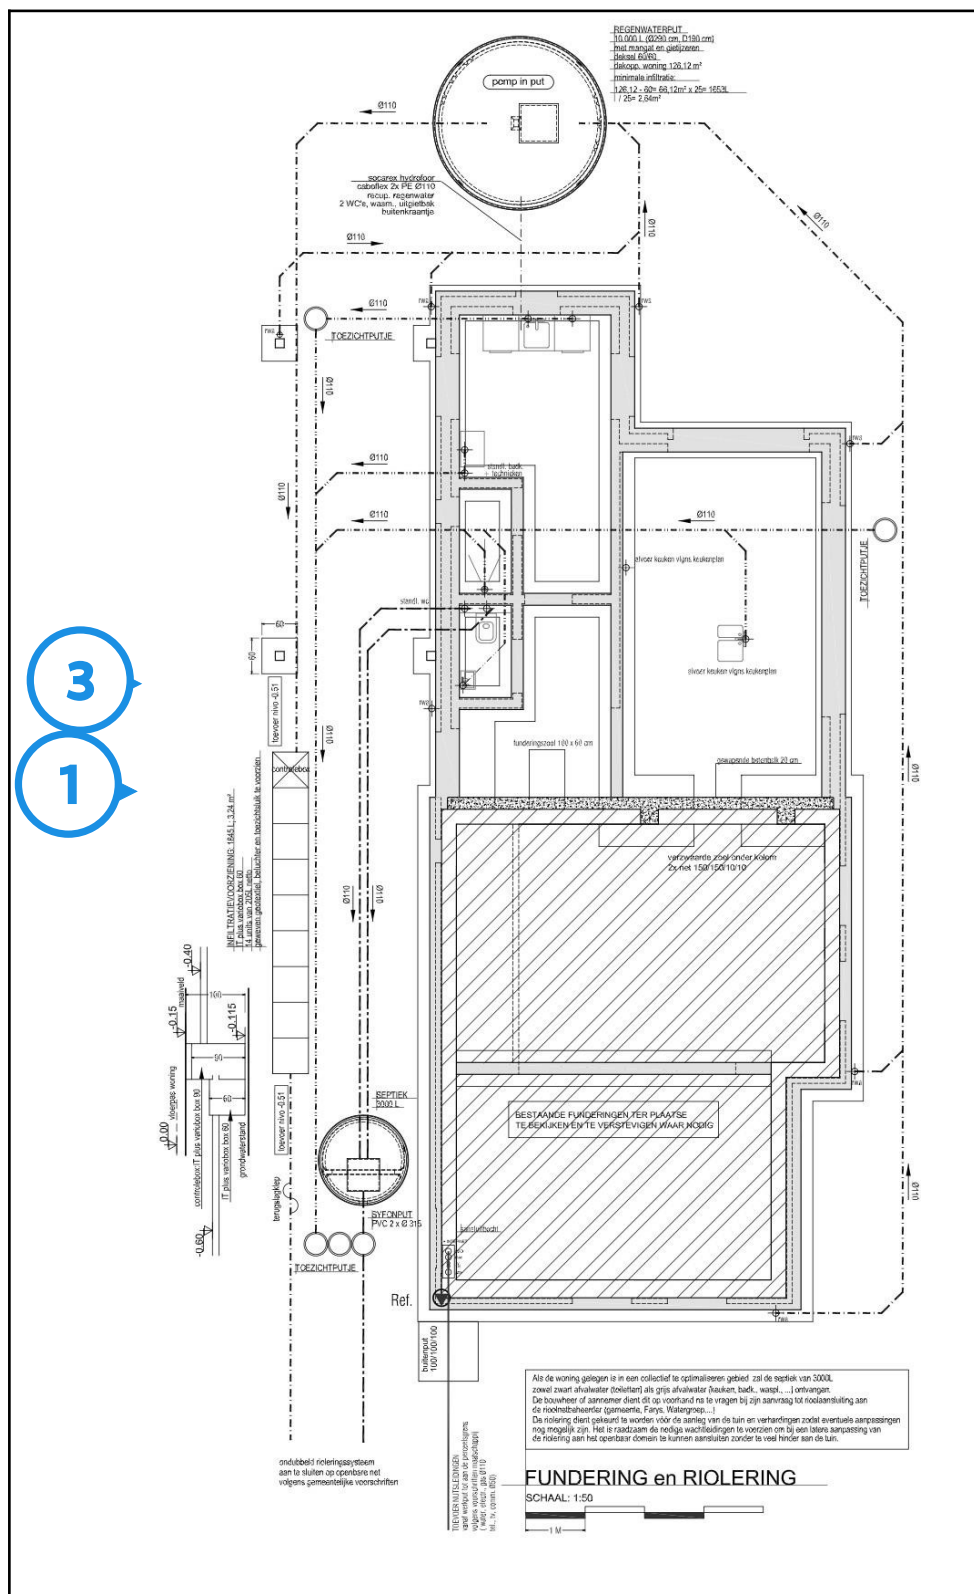
# Plan 1.2: Fundering en riolering

1. Huis - kit - ramen	Geen asbest	-
3. Huis - pleisterwerk - muur/plafond	Geen asbest	-

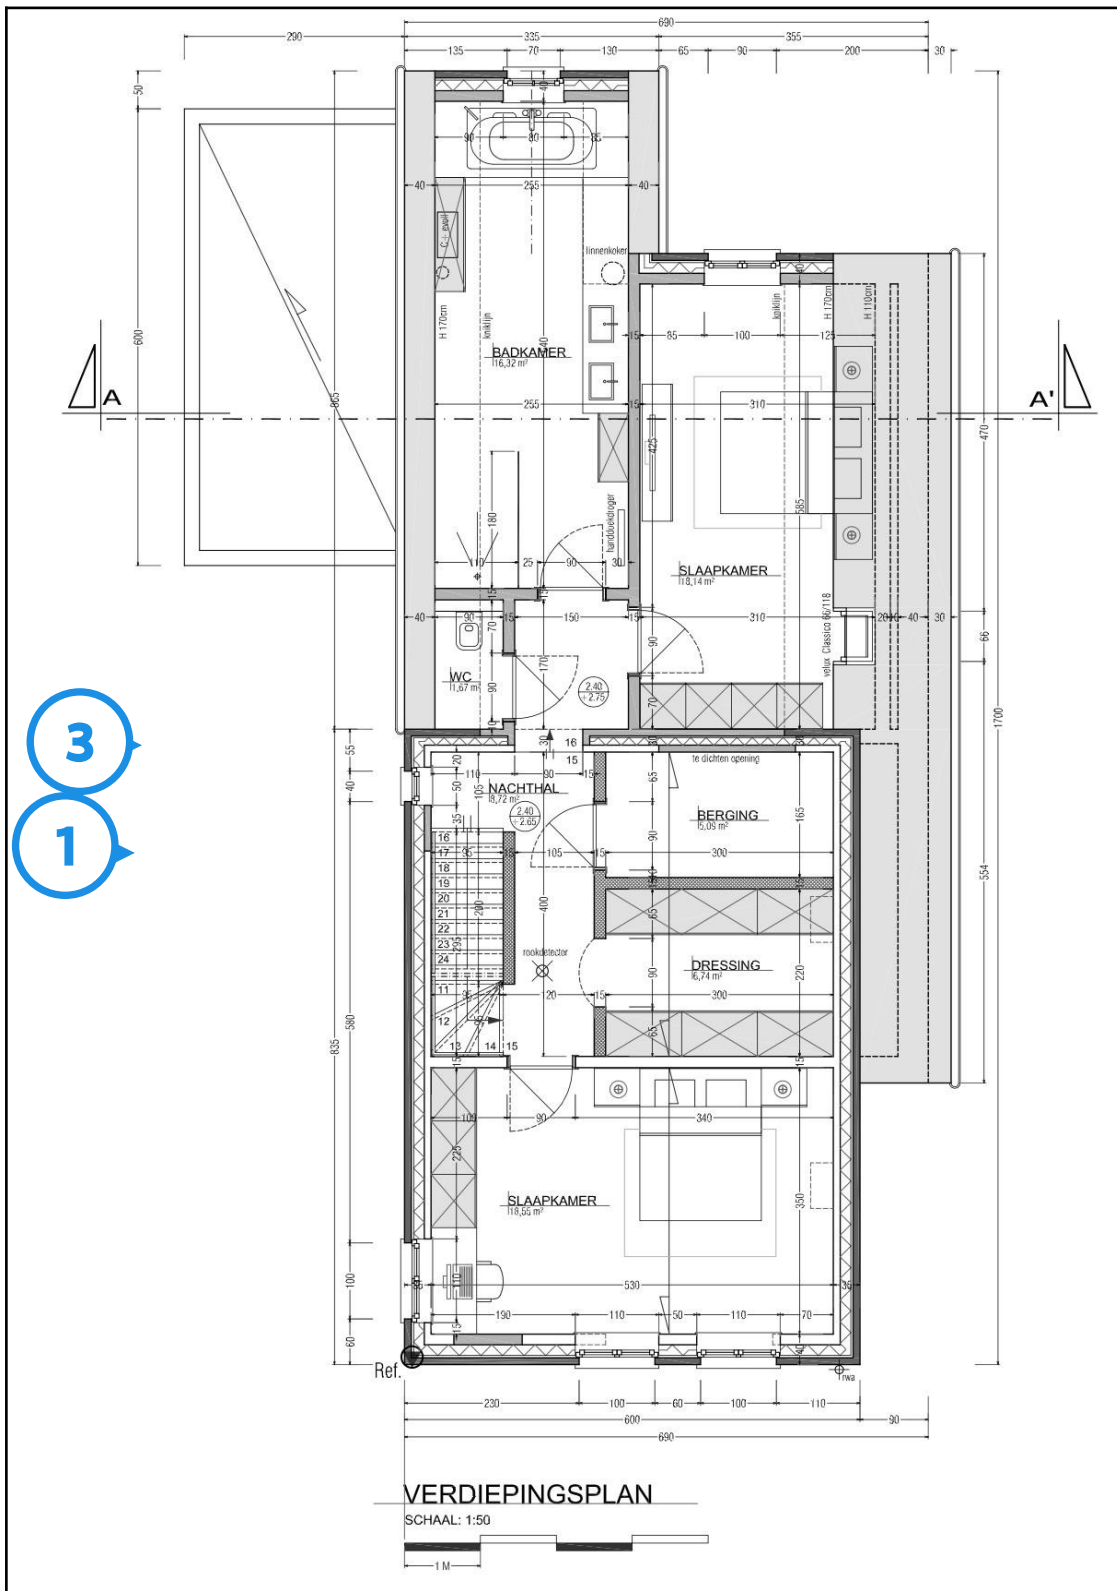
# Plan 1.3: 1ste verdiep

1. Huis - kit - ramen	Geen asbest	-
3. Huis - pleisterwerk - muur/plafond	Geen asbest	-

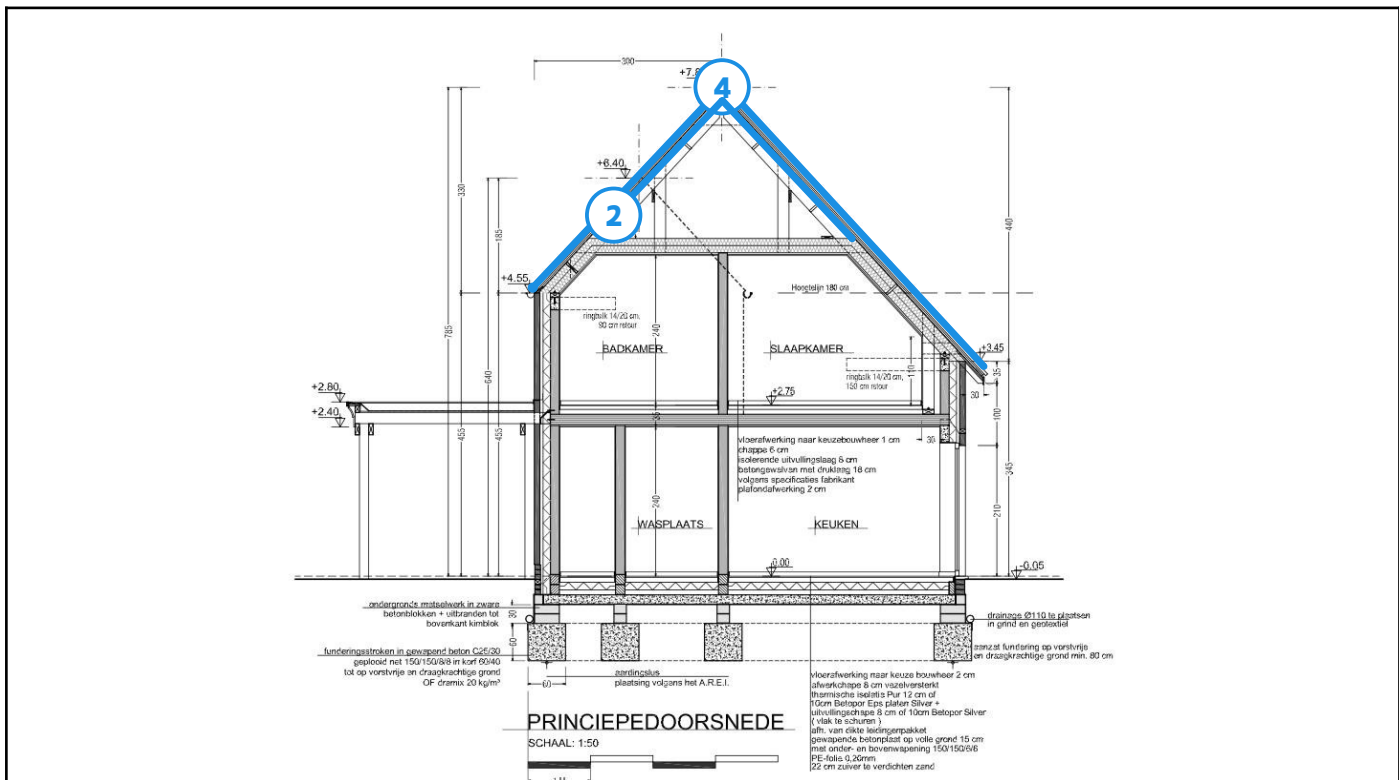
# Plan 1.4: Overzicht huis

Beschrijving	Type	Actie
2. Huis - isolatie onderdak - zolder	Geen asbest	-
4. Huis - dakleien - dak	Geen asbest	-

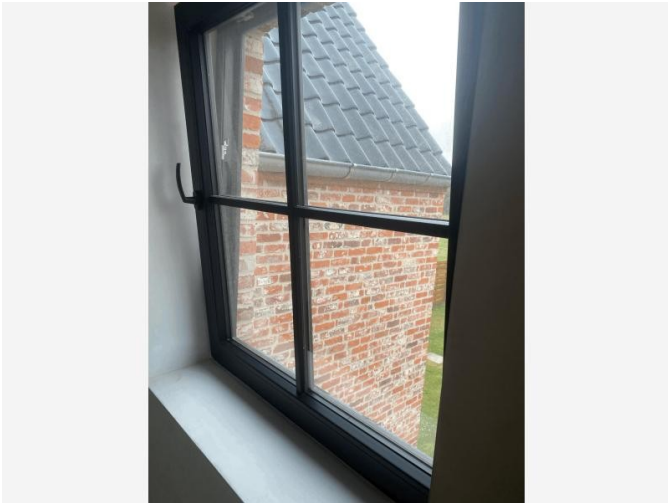
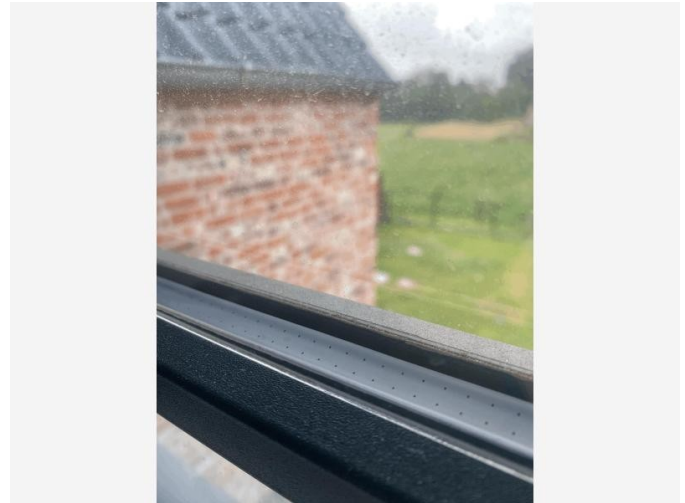
Overzichtsfoto

Detailfoto

Geen asbest

Beschrijving	Huis - kit - ramen
Omgeving	Grenst aan binnen- en buitenlucht
Identificatiemethode	Vaststelling zonder monsternamen
Destructieve handeling voor identificatie	Nee
Opmerking	Tijdens de inspectie zijn de ramen grondig gecontroleerd. Er is vastgesteld dat de ramen volledig afgedicht zijn met elastische kit met in de volledige doorsnede dezelfde kleur (zwart). Deze zijn niet - asbestverdacht.

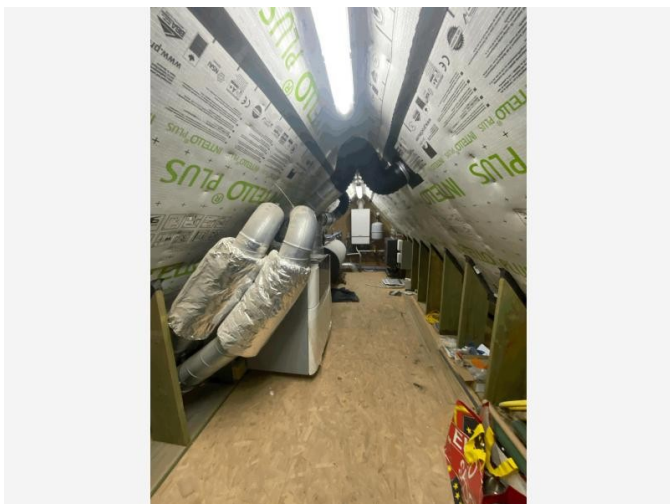
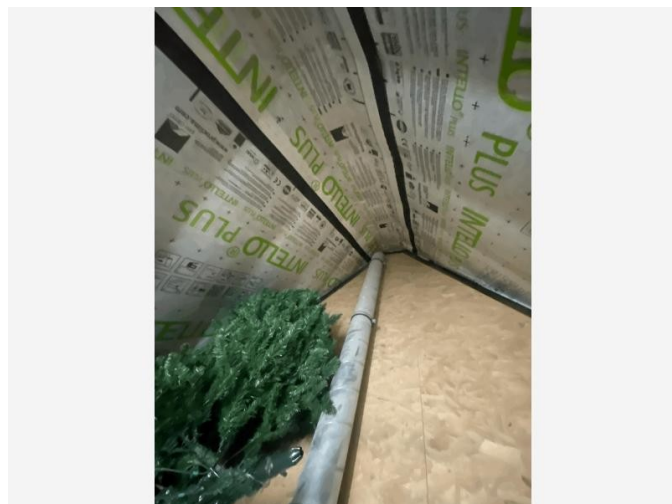
Overzichtsfoto

Detailfoto

Geen asbest

Beschrijving	Huis - isolatie onderdak - zolder
Omgeving	Grenst aan binnen- en buitenlucht
Identificatiemethode	Vaststelling met bewijsdocument, zonder monstername
Destructieve handeling voor identificatie	Nee
Opmerking	Het isolatie aan de onderdak is vervangen en bestaat uit glaswol en is niet-asbestverdacht. (zie factuur)

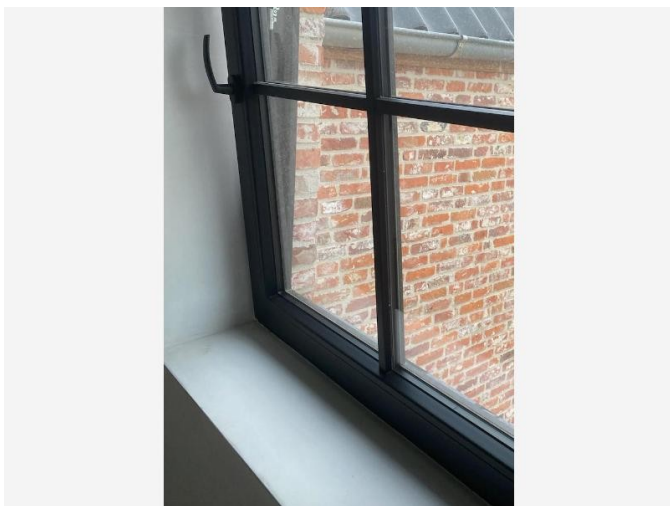
Overzichtsfoto

Detailfoto

Geen asbest

Beschrijving	Huis - pleisterwerk - muur/plafond
Omgeving	Binnen
Identificatiemethode	Vaststelling met bewijsdocument, zonder monstername
Destructieve handeling voor identificatie	Nee
Opmerking	Volledig huis is gerenoveerd geweest en pleisterwerk is allemaal vervangen geweest (factuur).

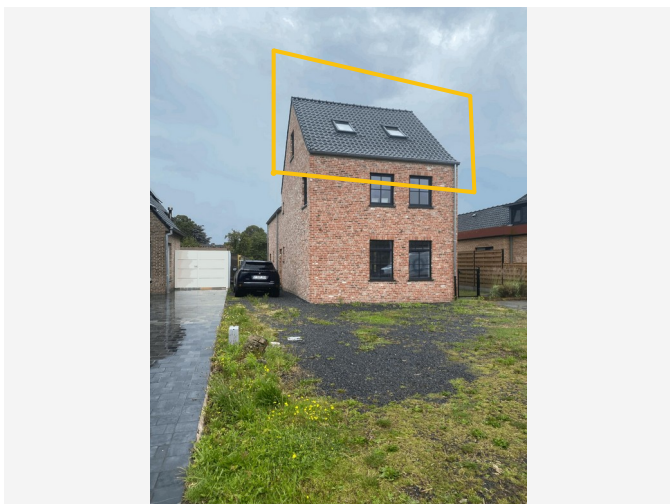
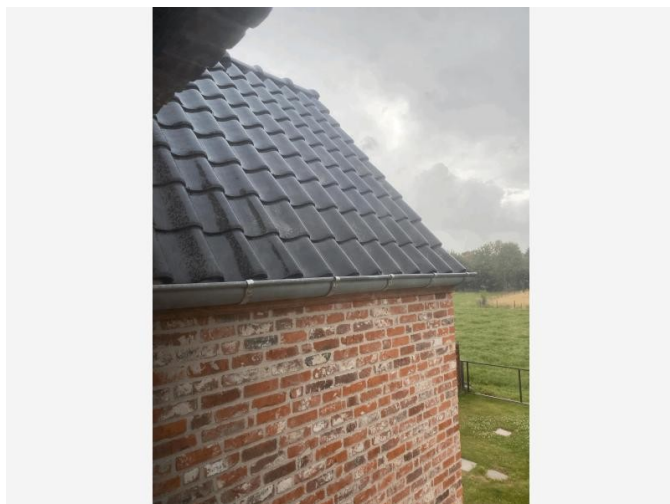
Overzichtsfoto

Detailfoto

Geen asbest

Beschrijving	Huis - dakleien - dak
Omgeving	Buiten
Identificatiemethode	Vaststelling met bewijsdocument, zonder monstername
Destructieve handeling voor identificatie	Nee
Opmerking	Het volledig dak is vervangen, de dakleien zijn niet-asbestverdacht. (factuur)
