**Verslag huishoudelijke elektrische installatie op laagspanning en zeer lage spanning****Algemeen:**

| Referentie: <b>003-20260220-01</b> | Datum controle: <b>20/02/2026</b> |

| Adres installatie: <b>Watermolenstraat 46, 9660 - Brakel</b> | Nummer teller(s): <b>1SAG3100311059</b> |

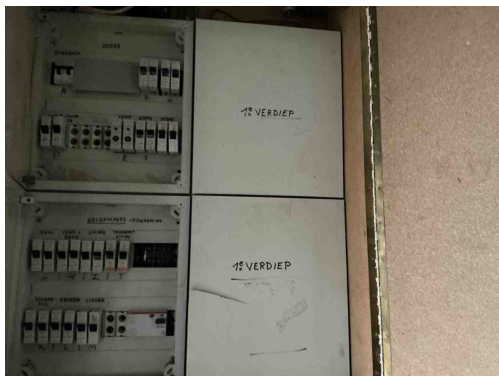
**B17** - De voedingsspanning is niet op elk bord vermeld (Boek 1: 3.1.3.3).

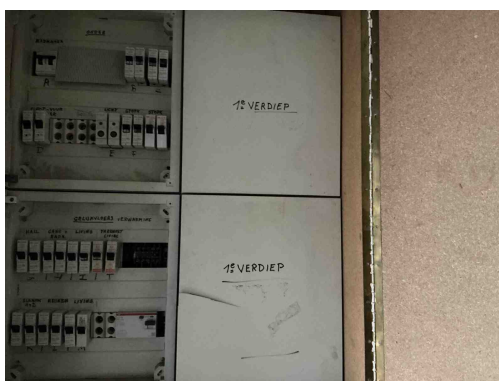
**B18** - Het volgnummer is niet op elk bord vermeld (Boek 1: 3.1.3.3).

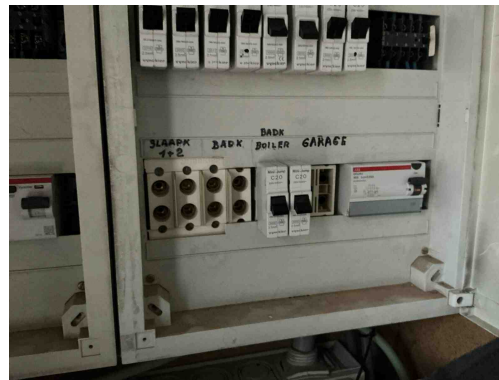
**B06** - Het elektrisch verdeelbord heeft niet de minimale beschermingsgraad IPXX-B in een gewone ruimte (Boek 1: 4.2.2.3).

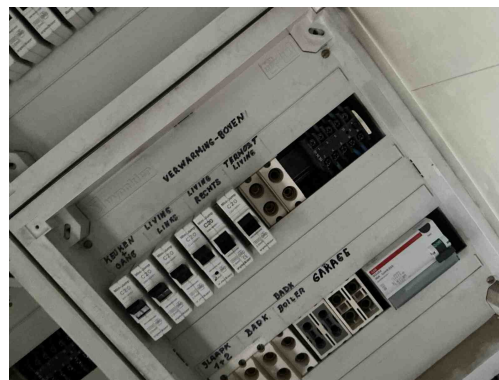
**B30** - De houder van de beveiliging in een huishoudelijke ruimte is niet voorzien van aangepaste kalibreerelementen (Boek1: 5.3.5.5).

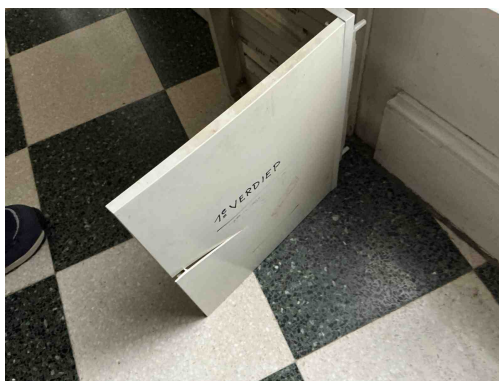
**B32** - Het elektrisch verdeelbord in een huishoudelijke ruimte voldoet niet aan de materiaal vereiste, o.a onbrandbaar, niet-hygroscopisch materiaal gemaakt zijn dat een voldoende mechanische weerstand biedt (Boek1: 5.3.5.1).

*Opmerking: Deur beschadigd*

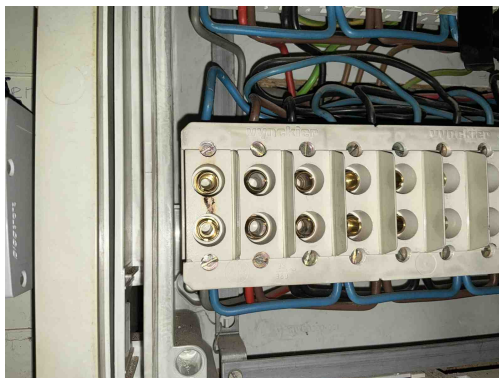
| <b>INFO</b> | Bepaalde penzekeringen voelen warm aan. |

**B14** - Abnormale opwarming van de beveiligingen, schakelapparatuur, aansluitklemmen (Boek 1: 4.4.1.1).

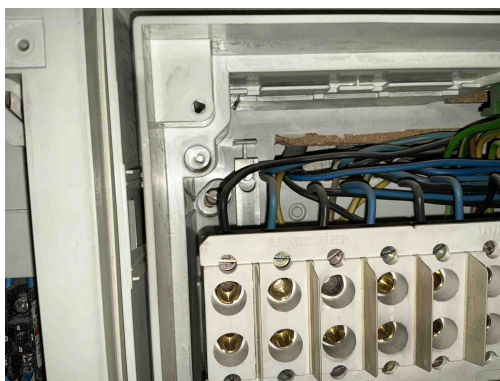
**T21** - Het elektrisch materieel is niet geplaatst volgens de voorschriften van de fabrikant/ regels van goed vakmanschap . (Boek 1: 1.4.1.3)

*Opmerking: Afdekken ophanging borden*

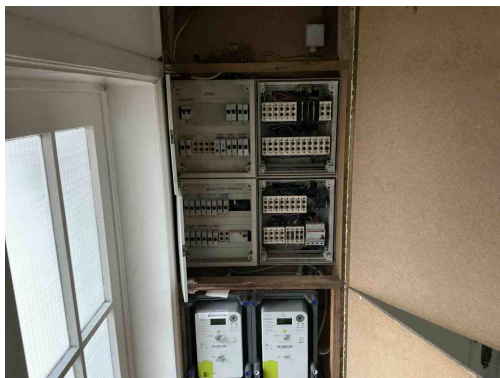
| <b>INFO</b> | Aardingsonderbreker niet toegankelijk, geen spreidingsweerstand gemeten |

**A11** - De aardingsonderbreker is niet op een normale manier bereikbaar (Boek 1: 5.4.3.5).

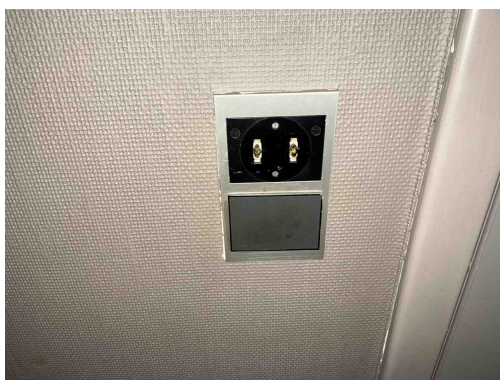
**T09** - Bepaalde contactdozen en/of schakelaars zijn beschadigd (Boek 1: 1.4.1.3).
