**Verslag huishoudelijke elektrische installatie op laagspanning en zeer lage spanning****Algemeen:**

Referentie: <b>003-20260605-02</b>	Datum controle: <b>05/06/2026</b>
Keurder: <b>003</b>

Eigenaar:	<b>Onbekend</b>	EAN-code:	<b>Onbekend</b>
Adres installatie:	<b>Faliestraat 39, 9620 - Zottegem</b>	Nummer teller(s):	<b>1162A60</b>
		Distributienetbeheerder installatie:	<b>Fluvius</b>
Datum uitvoering installatie:	<input checked="" type="checkbox"/> Vóór 01/10/1981 <input type="checkbox"/> Tussen 01/10/1981 en 01/06/2020 <input type="checkbox"/> Vanaf 01/06/2020		
Type:	<input checked="" type="checkbox"/> Woonenheid <input type="checkbox"/> Niet-huishoudelijk <input type="checkbox"/> PV <input type="checkbox"/> Batterij <input type="checkbox"/> Laadpaal

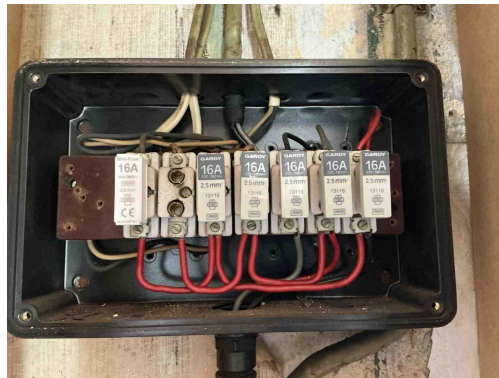
- B30** - De houder van de beveiliging in een huishoudelijke ruimte is niet voorzien van aangepaste kalibreerelementen (Boek1: 5.3.5.5).
- C38** - Het gebruikte kabeltype (snoerkabel) voldoet niet aan de specificaties die van toepassing zijn op voedingsleidingen voor vaste installatie (Boek 1: 1.4.2.1, 5.2.6.2).

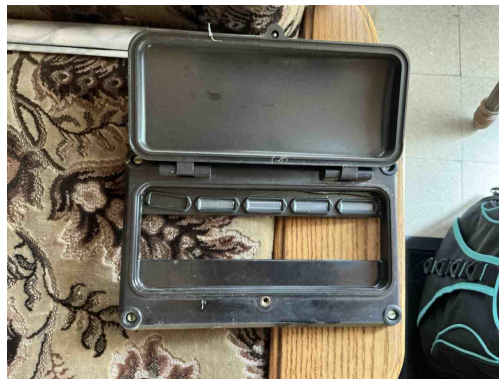
- B04** - De aanduiding van de kringen, klemmen en/of schakelapparatuur ontbreekt, is onjuist of is onvolledig (Boek 1: 3.1.3.1/5.1.6.1).

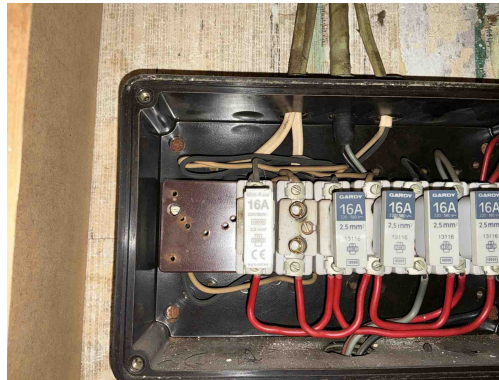
**T21** - Het elektrisch materieel is niet geplaatst volgens de voorschriften van de fabrikant/ regels van goed vakmanschap . (Boek 1: 1.4.1.3)

*Opmerking: Ophangvijzen bord niet afgedekt*

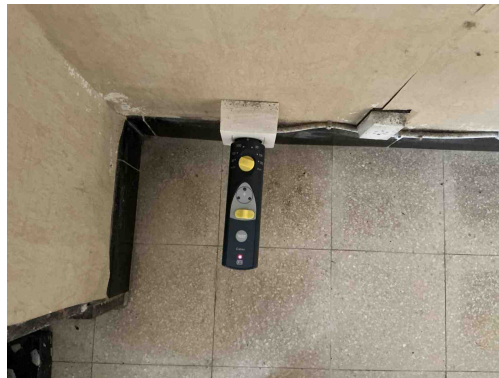
**T12** - De contactdozen bezitten geen aangesloten aardingscontact (Boek 1: 4.2.2.3/5.3.5.2).

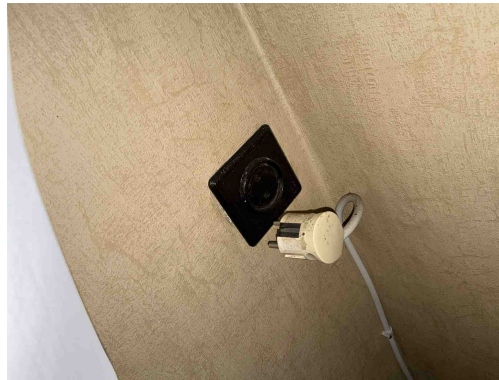
**A20** - Er bevindt zich een contactdoos zonder beschermingsgeleider in de elektrische installatie. Deze is niet geplaatst achter een differentieelstroombeschermingsinrichting met grote (max. 30mA) of zeer grote (max. 10mA) gevoeligheid.

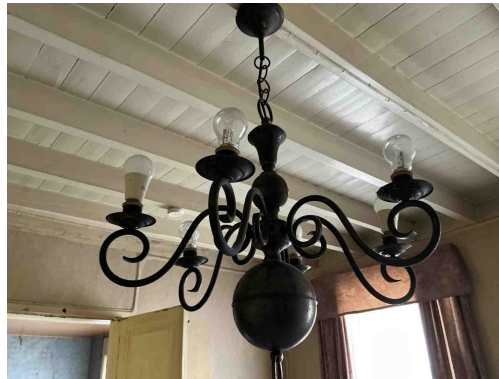
Klasse 0 toestel verboden

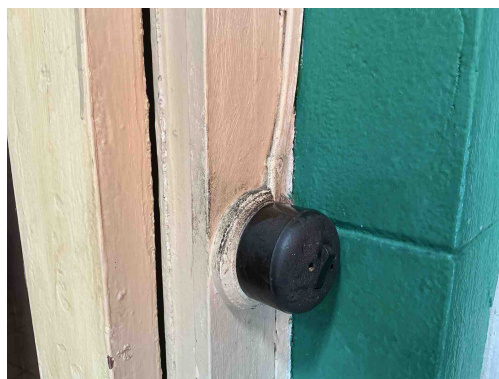
**T13** - Opbouwcontactdozen en/of -schakelaars zonder achterplaatje mogen niet rechtstreeks op een brandbare ondergrond bevestigd worden (Boek 1: 4.3.3.5).

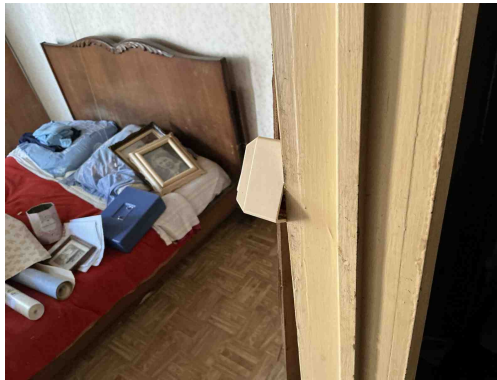
**T10** - Bepaalde contactdozen en/of schakelaars zijn niet degelijk bevestigd (Boek 1: 1.4.1.3).

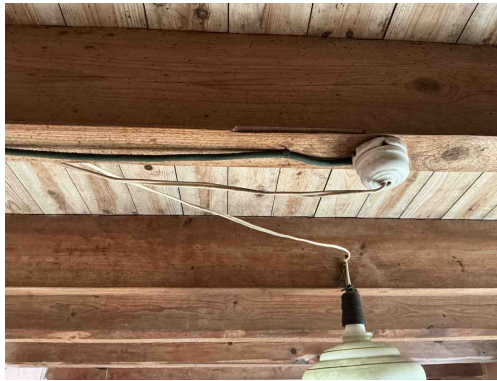
**C13** - Onvoldoende bevestiging van de leiding(en) (Boek 1: 5.2.9.5).

**C27** - Het gebruik van geleiders van het type VTLmB (côte-à-côte) is niet toegestaan (Boek 1: 1.4.2.1).
