Asbestinventarisatetest

Brakelstraat 20, 9620 Zottegem

Attestnummer : 20240805-000001.000

Uitgegeven op : 05.08.2024

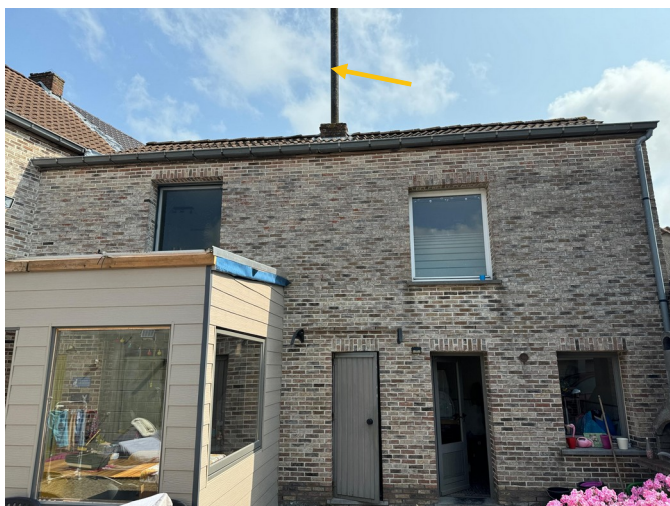
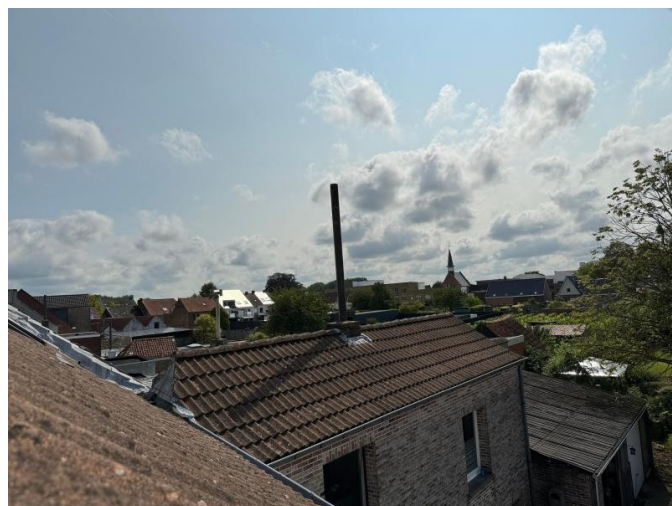
Reinigen schoorsteen kan vrijgave aan asbestvezels veroorzaken, best niet meer reinigen en zeker niet met stalen borstel.

Eindbeoordeling materiaalrisico	Hoog materiaalrisico en/of hoge kans op vezelvrijgave
---------------------------------	---

Gebondenheid	Categorie 1: hechtgebonden in oorsprong
Asbestsoort (vezeltype)	Crocidoliet aanwezig
Asbestconcentratie	Laag (< 50%)
Afschermingsgraad van het gehele materiaal	Geheel of deels (ook) vrij aan binnenluchtstromen
Toestand van het materiaal	Matig beschadigd, matig verweerd

Beschrijving	Asbestverdachte schoorsteen
Omgeving	Grenst aan binnen- en buitenlucht
Primaire drager	HVAC infrastructuur en uitrusting
Asbestmateriaal	Rookgaskanaal
Bindmiddel van asbestmateriaal	Cement
Gebondenheid op basis van bindmiddel	Hecht
Hoeveelheid (lengte - omtrek - dikte - aantal)	<ul style="list-style-type: none">• 7,00 m - 30,00 cm - 1,00 cm - 1 stuk
Totaal volume	0,021 m ³
Eenvoudig bereikbaar	Ja
Bevestigingswijze	<ul style="list-style-type: none">• Verlijmd, ingegoten, versmeerd
Identificatiemethode	Vaststelling zonder monsternamen
Destructieve handeling voor identificatie	Nee
Opmerking	De schoorsteen loopt mogelijks nog verder door.

Dringend verwijderen

- Verwijder dit asbestmateriaal zo snel mogelijk. Volg de toestand goed op.

- Eenvoudige handelingen: mag via doe-het-zelf of door werknemer(s) met opleidingsattest eenvoudige handelingen
Hechtgebonden asbest kan via eenvoudige handelingen verwijderd worden, mits dragen nodige PBM's. Personeel dient jaarlijks opleiding te volgen bij verwijdering asbest. Meer info achterzijde van dit attest, onder rubriek Asbest beheren en verwijderen.

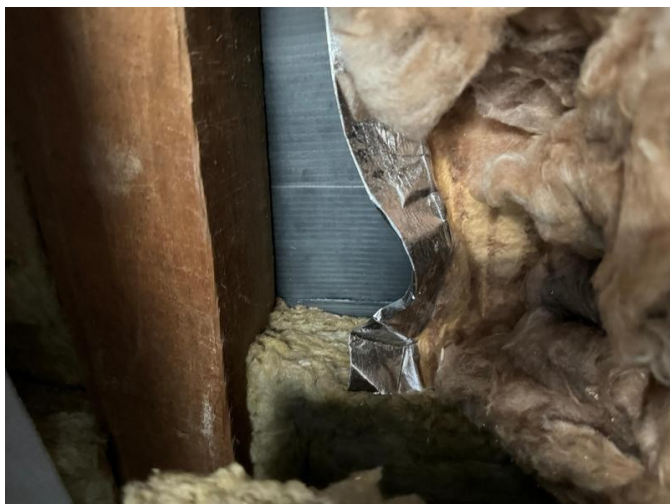
Vrije foto

Er is een plasticen doek aanwezig als onderdak op onderzochte locatie, niet alle delen van het dak kunnen bekeken worden.

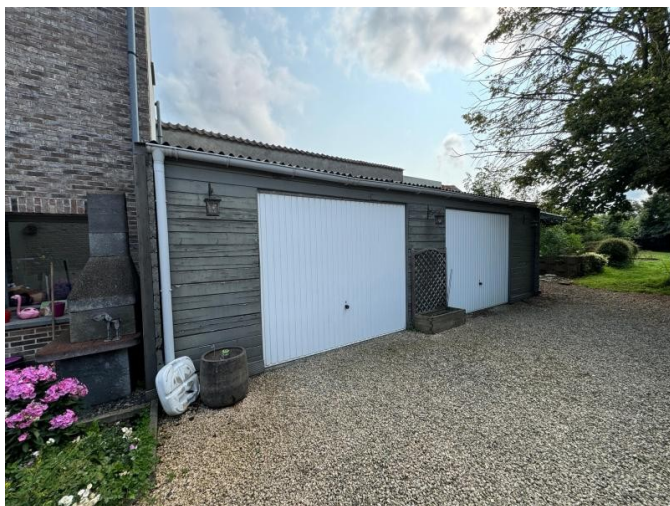
Vrije foto

Niet-verdachte goflplaten (soort bitumen) nieuw van na 2020. Zie bewijsdocument

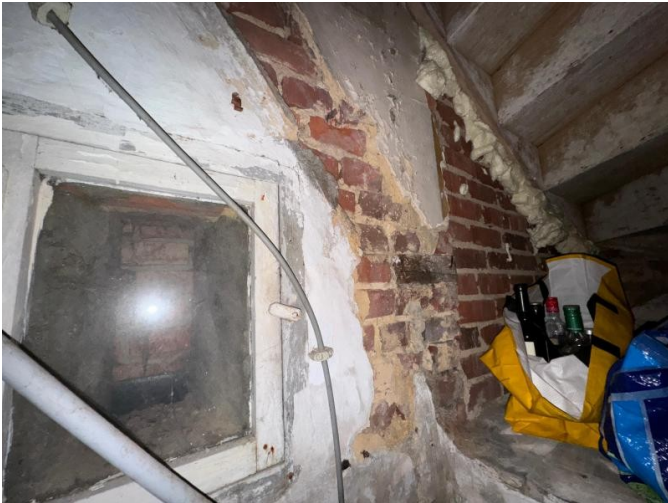
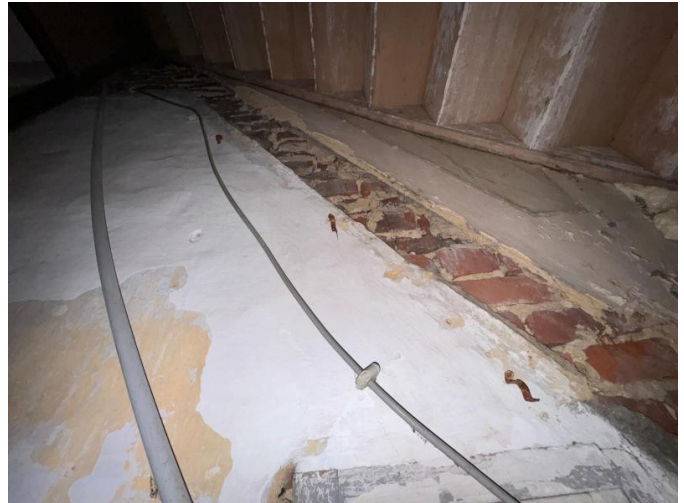
Fiche 6: Pleister muur mengstaal

Geen asbest

#	Type	Referentie	Resultaat
6.1	Mengmonster	MC-2024/627.A1	Geen asbest

Beschrijving	Pleister muur mengstaal
Omgeving	Binnen
Primaire drager	Binnenwand
Bindmiddel van materiaal	Gips - kalk
Gebondenheid op basis van bindmiddel	Niet-hechtgebonden
Hoeveelheid (oppervlakte - dikte - aantal)	• 150,00 m ² - 1,00 cm - 1 stuk
Totaal volume	1,50 m ³
Identificatiemethode	Vaststelling met monstername
Destructieve handeling voor identificatie	Nee
