Asbestinventarisatietest

Joseph Casselaan 26/0403, 8430 Middelkerke

Attestnummer : 20230414-000237.000

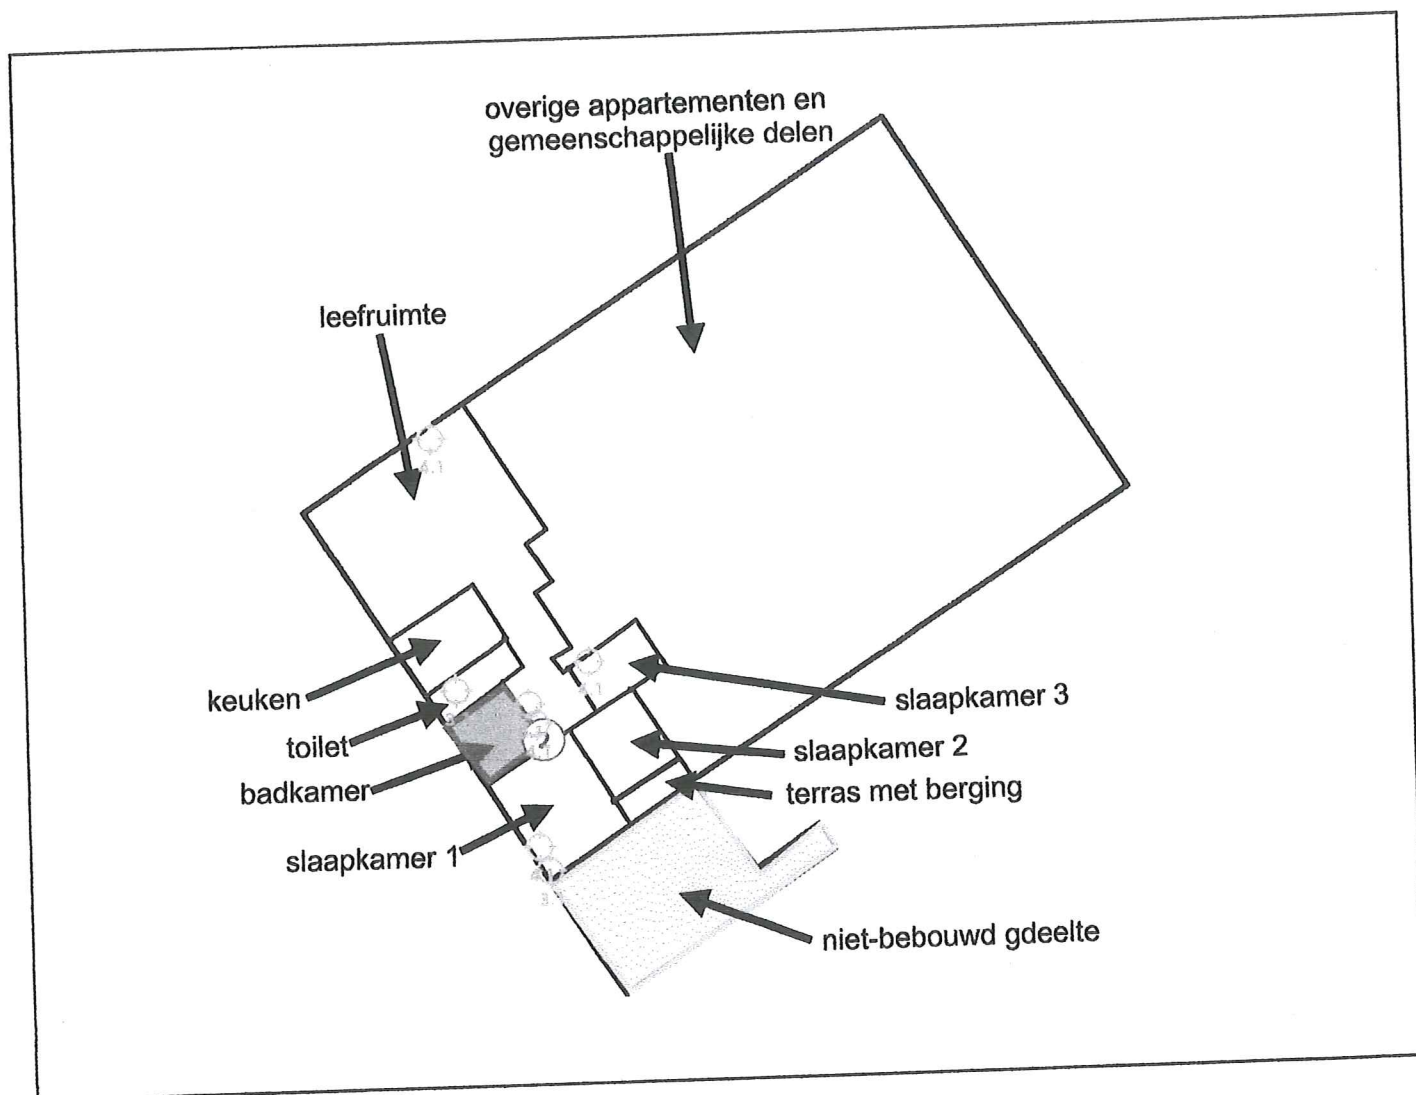
Plan 1.1: Plan vierde verdieping

Beschrijving	Type	Actie
2. Faiences badkamer	Advies	-
3. Pleisterwerk plafonds	Geen asbest	-
3.1 Code: 2324617-02	Mengmonster	-
4. Pleisterwerk wanden	Geen asbest	-
4.1 Code: 2324647-01	Mengmonster	-

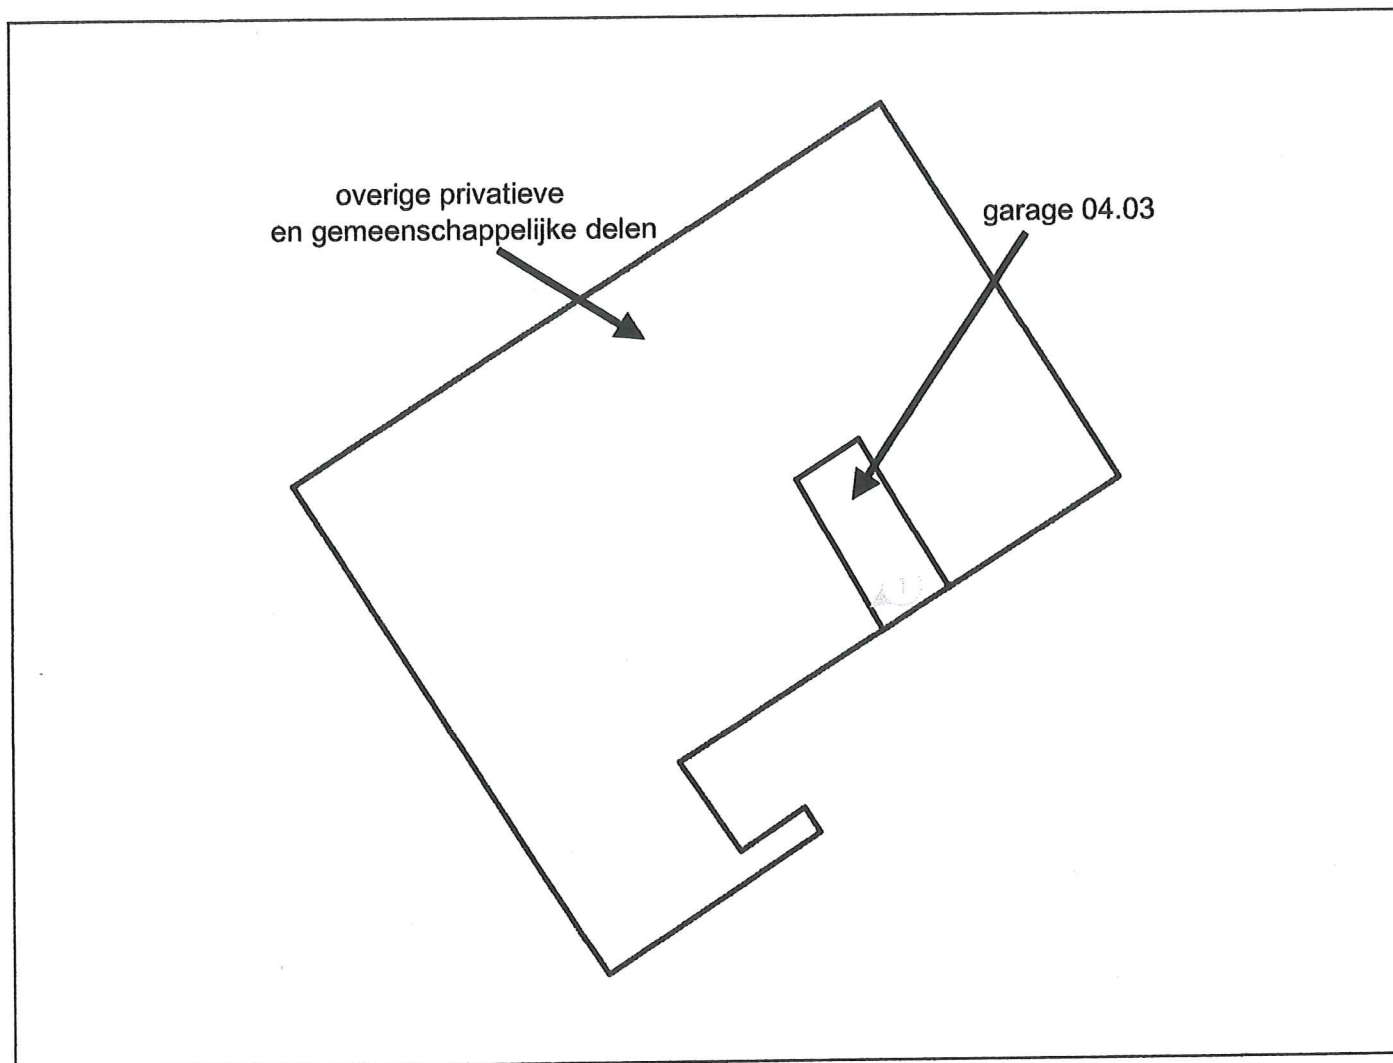
Plan 1.2: Plan gelijkvloerse verdieping

Beschrijving	Type	Actie
1. bakelieten schakelaars en elektrisch materiaal	Asbestmateriaal	Zorgvuldig behandelen

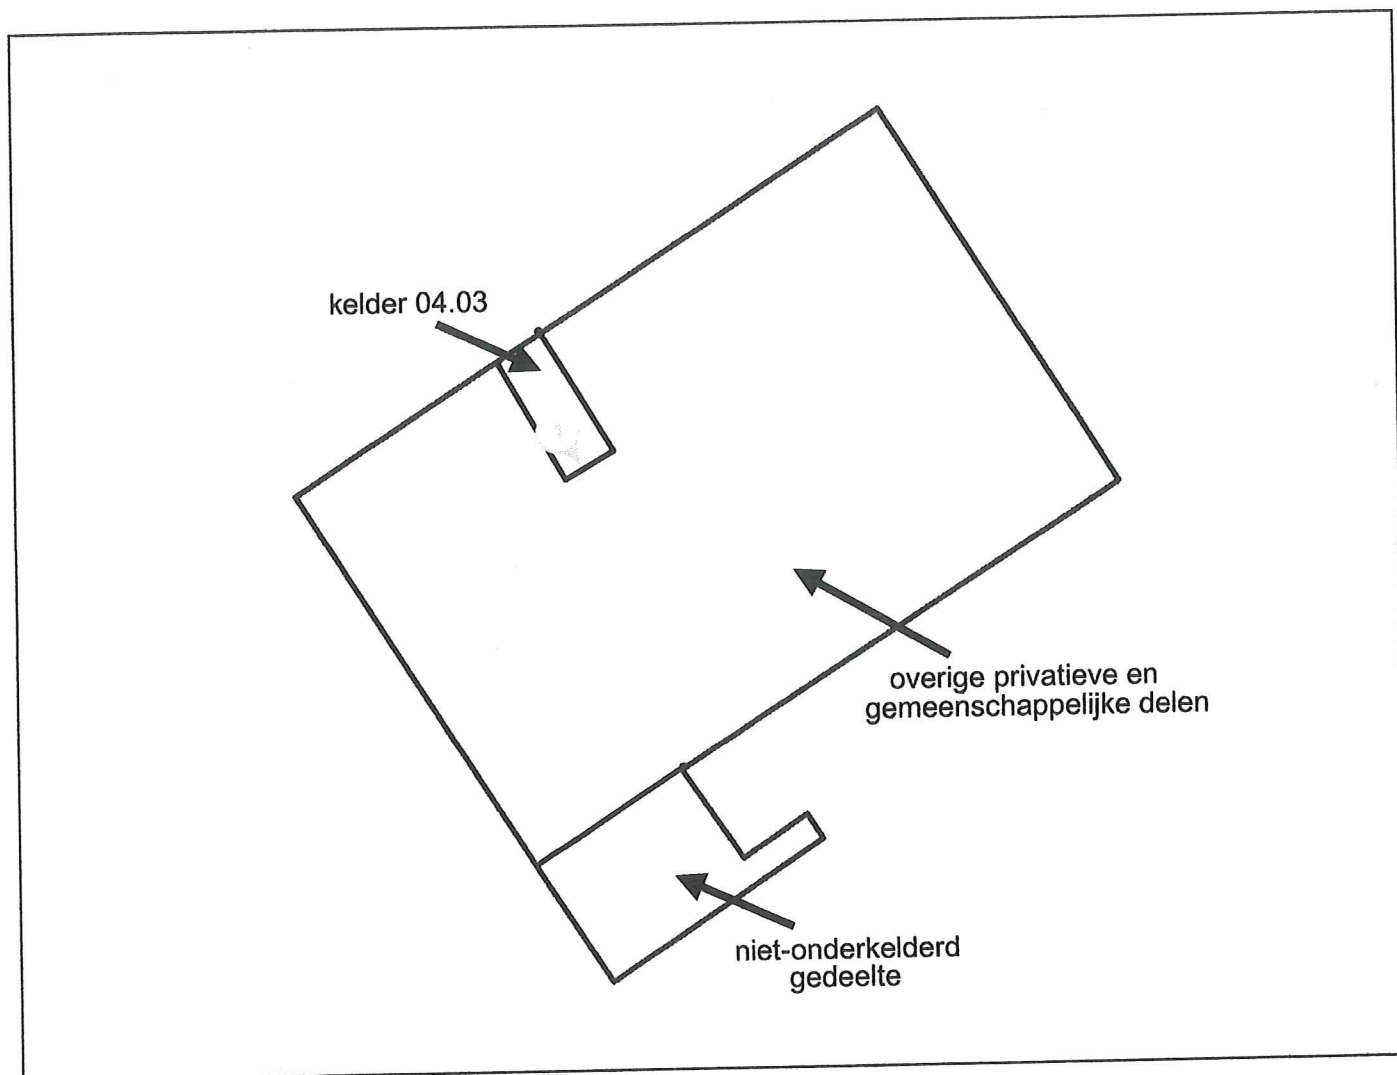
Plan 1.3: Plan kelderverdieping

Beschrijving	Type	Actie
1. bakelieten schakelaars en elektrisch materiaal	Asbestmateriaal	Zorgvuldig behandelen

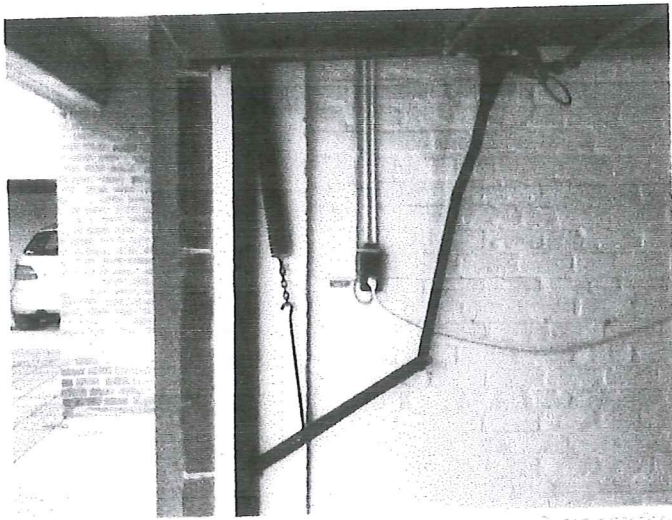
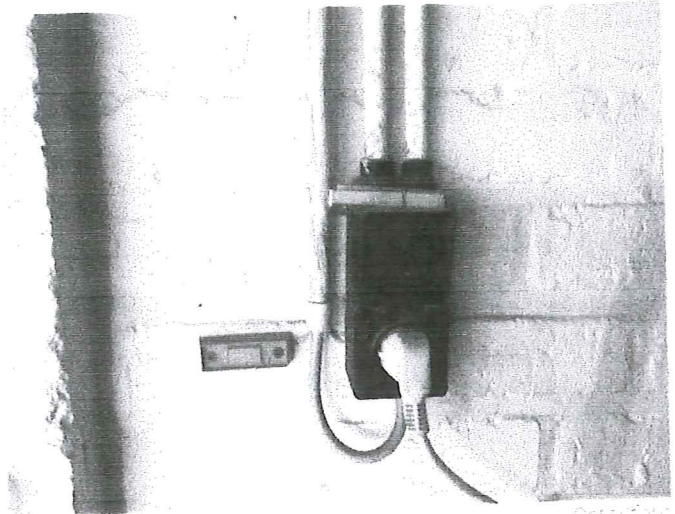
Fiche 1: bakelieten schakelaars en elektrisch materiaal

Asbestmateriaal

Het asbestmateriaal valt onder de mijlpaal van 2040.

Eindbeoordeling materiaalrisico Laag materiaalrisico en/of verlaagde kans op vezelvrijgave

Asbestsoort (vezeltype) Crocidoliet aanwezig

Asbestconcentratie Laag (< 50%)

Toestand van het materiaal Onbeschadigd, niet verweerd

Asbestmateriaal Schakelaars en materiaal voor elektrische toepassingen

- Zorg voor een veilig beheer. Vermijd het beschadigen van het asbestmateriaal. Controleer de toestand jaarlijks op wijzigingen.

- Eenvoudige handelingen: mag via doe-het-zelf of door werknemer(s) met opleidingsattest eenvoudige handelingen
Bakeliet is een zeer stabiel bindmiddel van asbest. Hierdoor en door het feit dat dit elektrische toepassingen zijn die vastgeschroefd zijn aan de muur zijn deze, los van het risico gelinkt aan de elektrische aansluiting ervan, gemakkelijk verwijderbaar en afvoerbaar. Sommige toepassingen kunnen evenwel enkel verwijderd worden door de elektriciteitsmaatschappij of de netbeheerder.

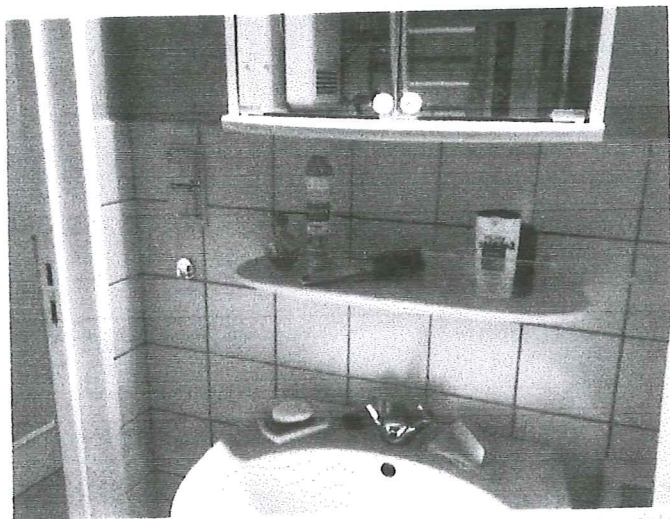
Fiche 2: Faiences badkamer

De mogelijkheid bestaat dat de lijm die werd gebruikt bij het plaatsen van dergelijke faiencetegels asbesthoudend is. Aangezien dit asbestattest gebaseerd is op een niet-destructief onderzoek kan dus niet worden uitgemaakt, omdat deze tegels onbeschadigd zijn, of dit al of niet het geval is. Nodige voorzichtigheid is dus geboden.

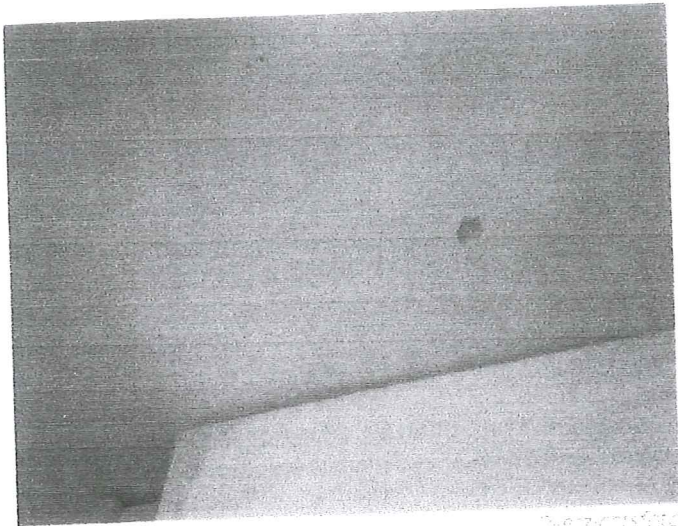
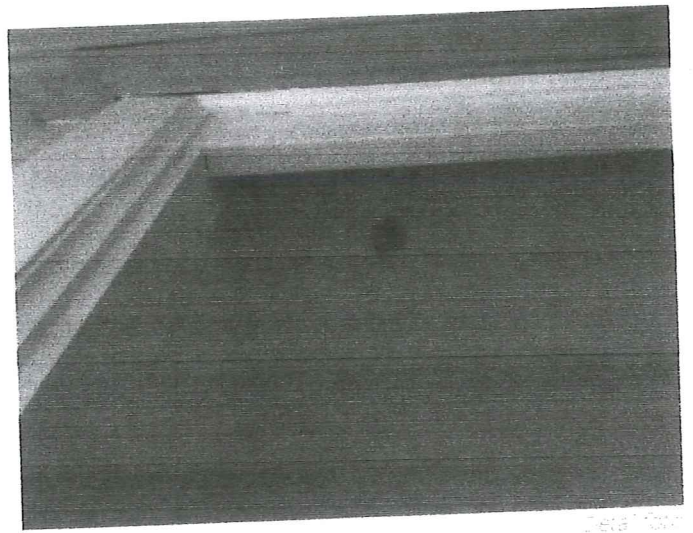
Fiche 3: Pleisterwerk plafonds

Geen asbest

#	Type	Referentie	Resultaat
3.1	Mengmonster	2324617-02	Geen asbest

Beschrijving	Pleisterwerk plafonds
Omgeving	Binnen
Primaire drager	Plafond
Bindmiddel van materiaal	Gips - kalk

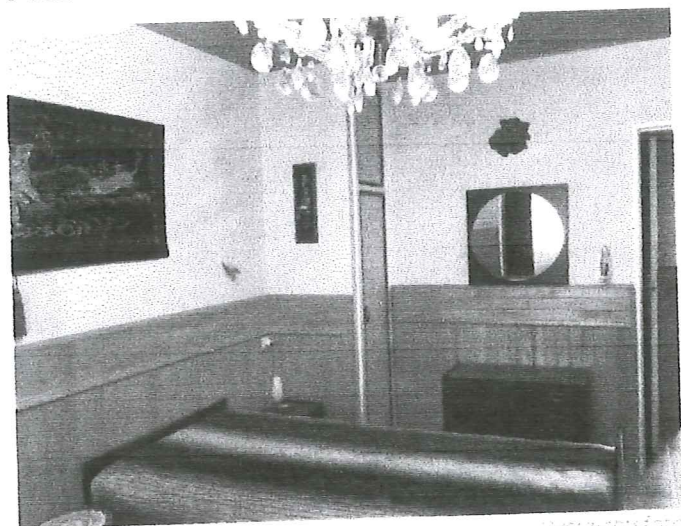
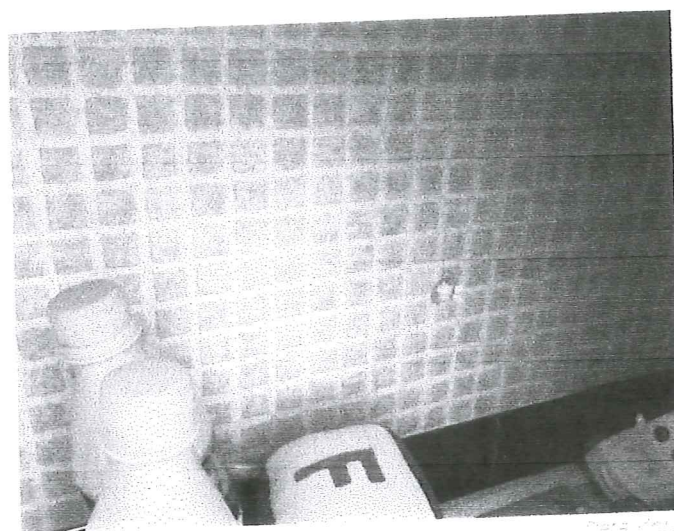
Fiche 4: Pleisterwerk wanden

Geen asbest

#	Type	Referentie	Resultaat
4.1	Mengmonster	2324647-01	Geen asbest

Beschrijving	Pleisterwerk wanden
Omgeving	Binnen
Primaire drager	Binnenwand
Bindmiddel van materiaal	Gips - kalk
