**Verslag huishoudelijke elektrische installatie op laagspanning en zeer lage spanning****Algemeen:**

Referentie: 003-20260414-02	Datum controle: 14/04/2026
Keurder: 003

Eigenaar: Onbekend	EAN-code: 541448820069119727
Adres installatie: Reytstraat 225, 9700 - Oudenaarde	Nummer teller(s): 1SAG1200391896
Distributienetbeheerder installatie: Fluvius	
Datum uitvoering installatie:	<input checked="" type="checkbox"/> Vóór 01/10/1981 <input type="checkbox"/> Tussen 01/10/1981 en 01/06/2020 <input type="checkbox"/> Vanaf 01/06/2020
Type:	<input checked="" type="checkbox"/> Woonenheid <input type="checkbox"/> Niet-huishoudelijk <input type="checkbox"/> PV <input type="checkbox"/> Batterij <input type="checkbox"/> Laadpaal

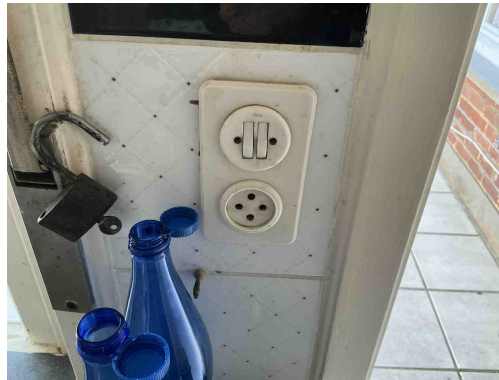
A20 - Er bevindt zich een contactdoos zonder beschermingsgeleider in de elektrische installatie. Deze is niet geplaatst achter een differentieelstroombeschermingsinrichting met grote (max. 30mA) of zeer grote (max. 10mA) gevoeligheid.
