# Asbestinventarisatetest

Bosterijstraat 3, 9688 Maarkedal

Attestnummer : 20230511-000513.000

**Niet-asbestveilig**

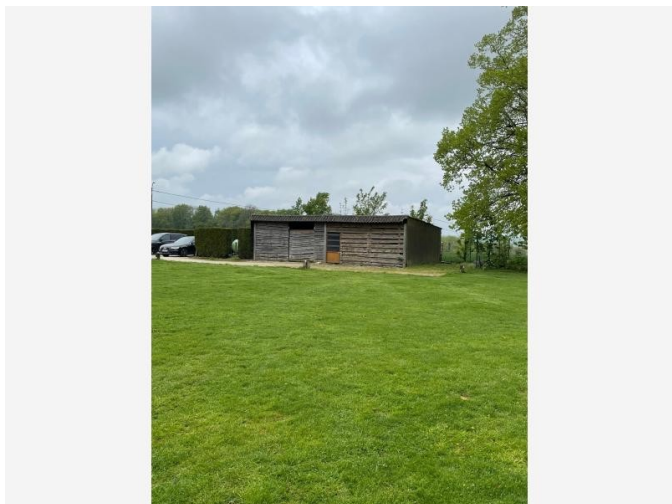
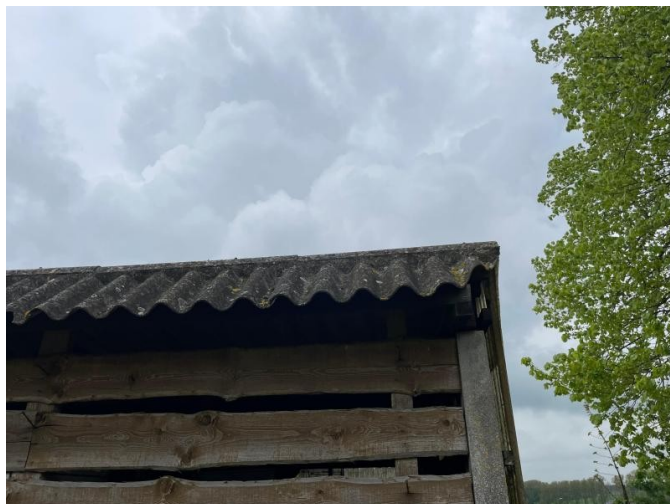
Overzichtsfoto

Detailfoto

- Eenvoudige handelingen: enkel door erkend asbestverwijderaar golfplaten zijn verweerd

| Eindbeoordeling materiaalarisico | Verhoogd materiaalarisico en/of verhoogde kans op vezelvrijgave |

| Asbestsoort (vezeltype) | Crocidoliet aanwezig |
| Toestand van het materiaal | Matig beschadigd, matig verweerd |

| Beschrijving | dak op bijgebouw in tuin |
| Asbestmateriaal | Dak- en gevelbekleding - Golfplaat |
| Hoeveelheid (oppervlakte - aantal) | <ul style="list-style-type: none"><li>40,00 m<sup>2</sup> - 1 stuk</li></ul> |

Het asbestmateriaal valt onder de mijlpaal van 2034.

Verwijderen

- Zorg voor een veilig beheer. Vermijd het beschadigen van het asbestmateriaal. Controleer de toestand jaarlijks op wijzigingen.
