## Verslag aangaande huishoudelijke installatie op lage en zeer lage spanning (boek 1 KB 08/09/2019)

De installatie is niet conform met boek 1 van het KB van 08/09/2019.

| <b>Verslagnummer</b> | : <b>36255</b> / V 1 | | |

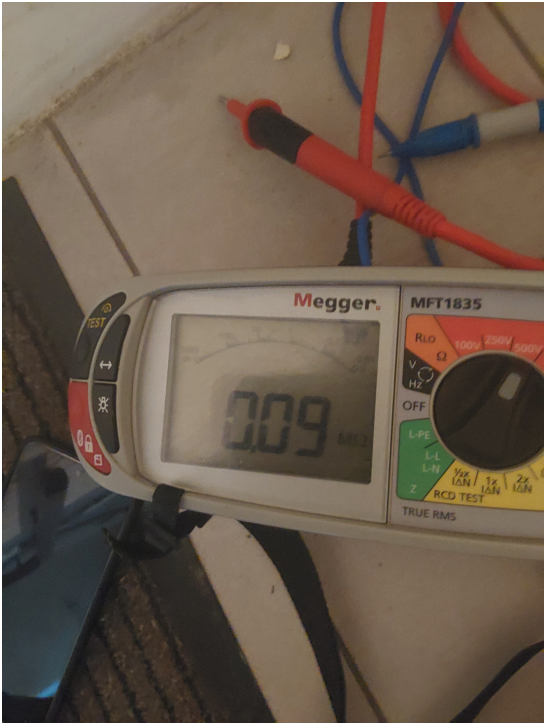
Foto's-1

- De meetwaarde van de isolatieweerstand  $R_i$  van één of meerdere stroombanen is kleiner dan 0,5 Mega ohm ( $1000 \times U_{test}$ ). (B1:6.4.5.1)
- Onderbrekingsinrichting/meetklem is niet aangebracht in de aardgeleider en/of is niet bereikbaar. (B1: 5.4.3.5)

RI
