# Asbestinventarisatetest

Basilieklaan 166, 3270 Scherpenheuvel-Zichem

Attestnummer : 20231206-000068.000

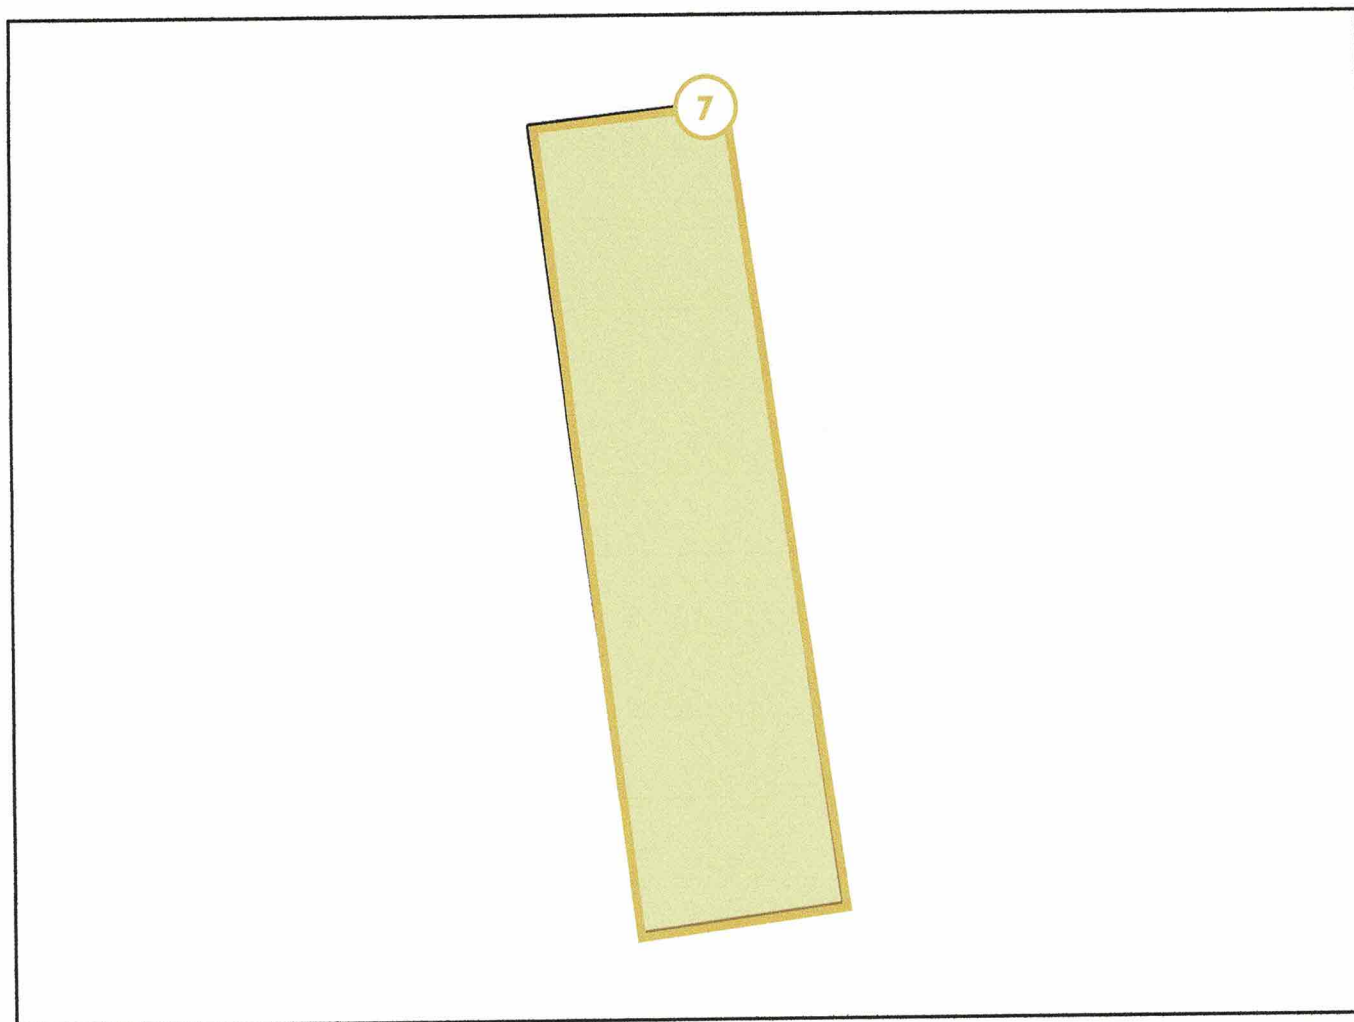
## Plan 1.1: Grondplan bepleistering

Beschrijving	Type	Actie
7. Bepleistering muren	Asbestmateriaal	Zorgvuldig beheren

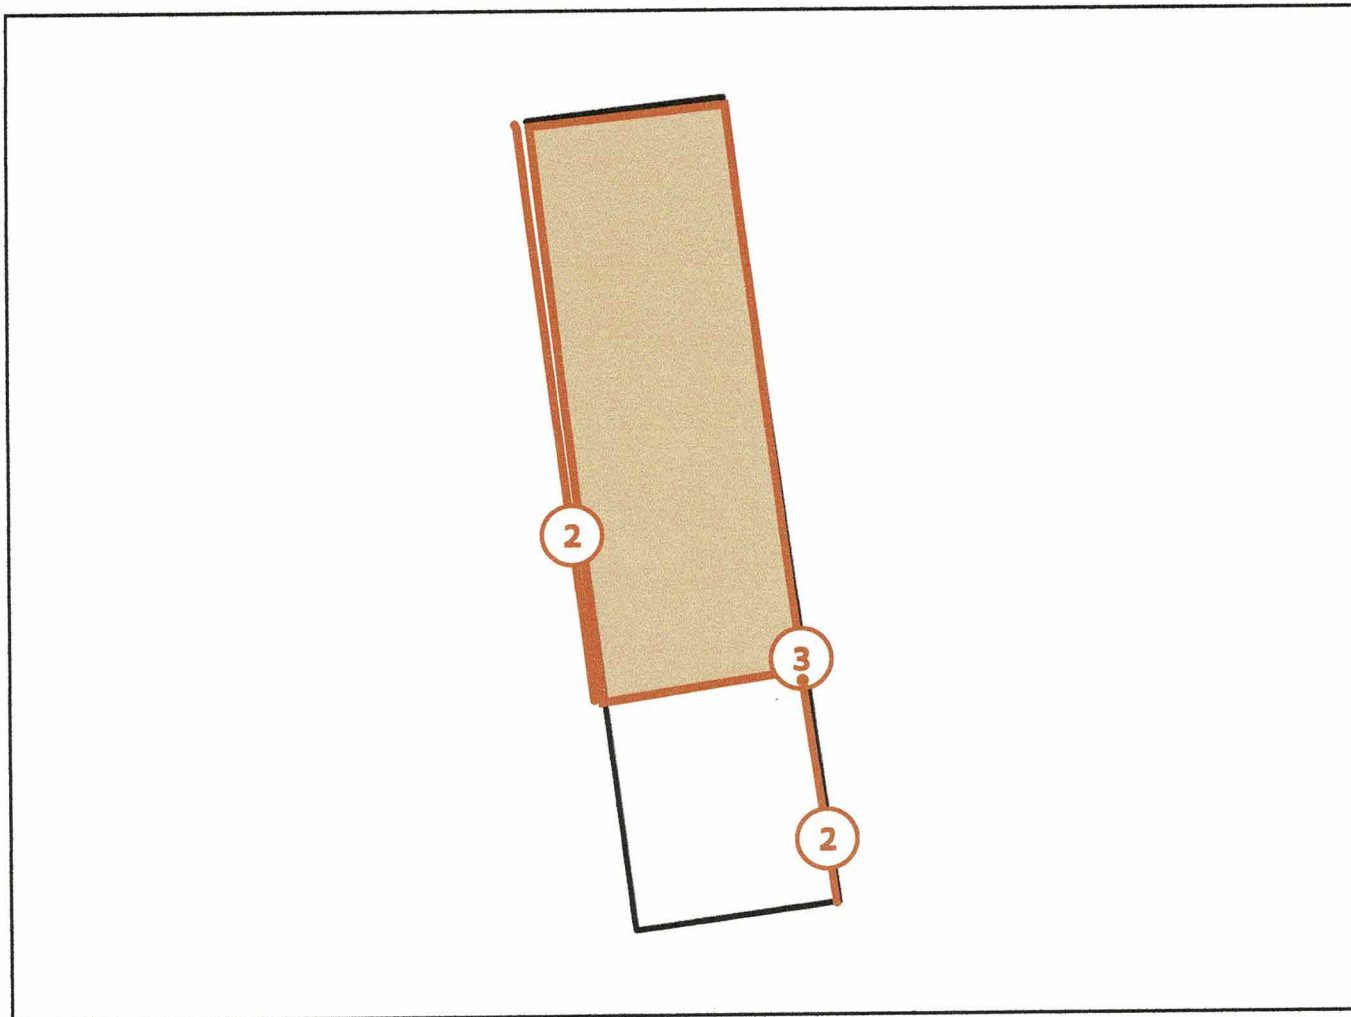
## Plan 1.2: Grondplan dak- & gevelbekleding

Beschrijving	Type	Actie
2. Bedekking gevel & scheidingsmuur	Asbestmateriaal	Verwijderen
3. Dakbedekking leien	Asbestmateriaal	Verwijderen

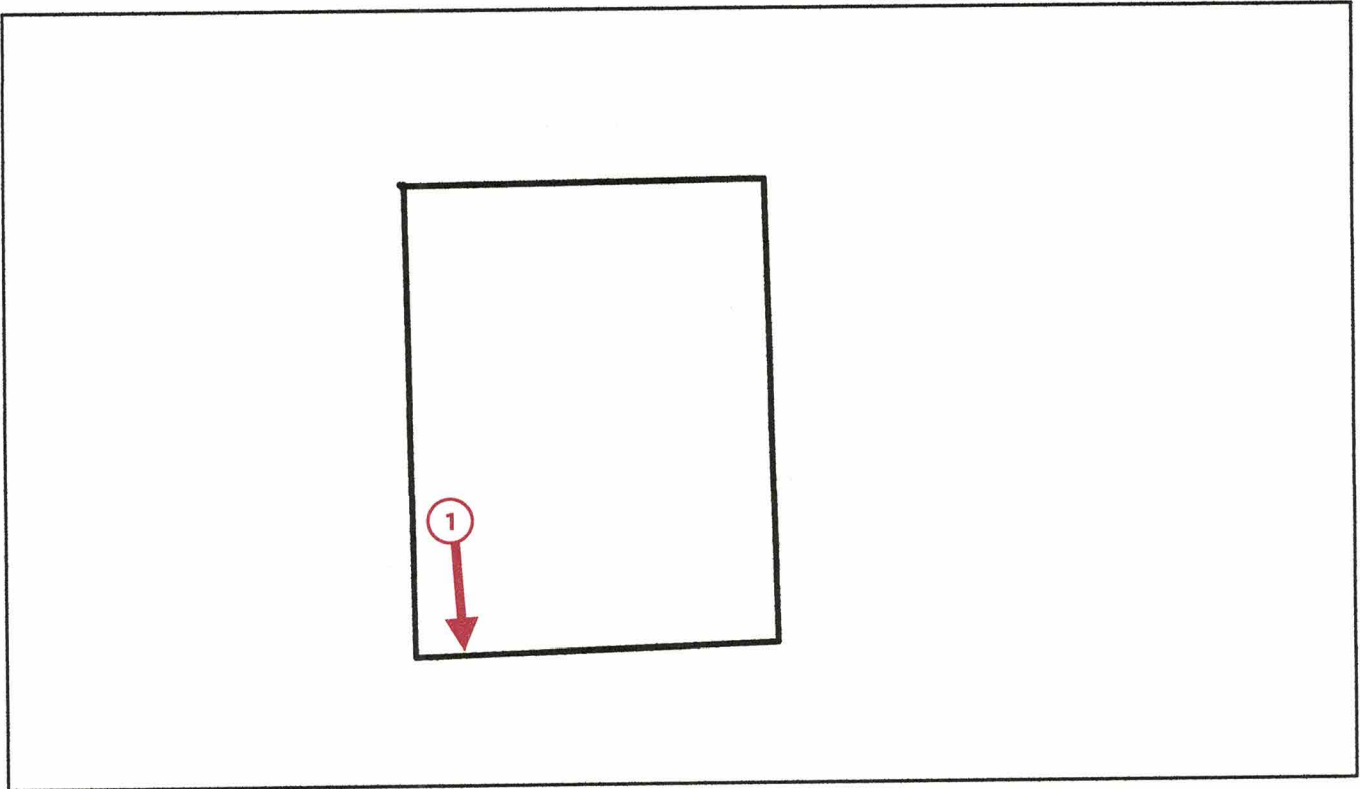
## Plan 1.3: Zolder

Beschrijving	Type	Actie
1. Leien	Asbestmateriaal	Dringend verwijderen

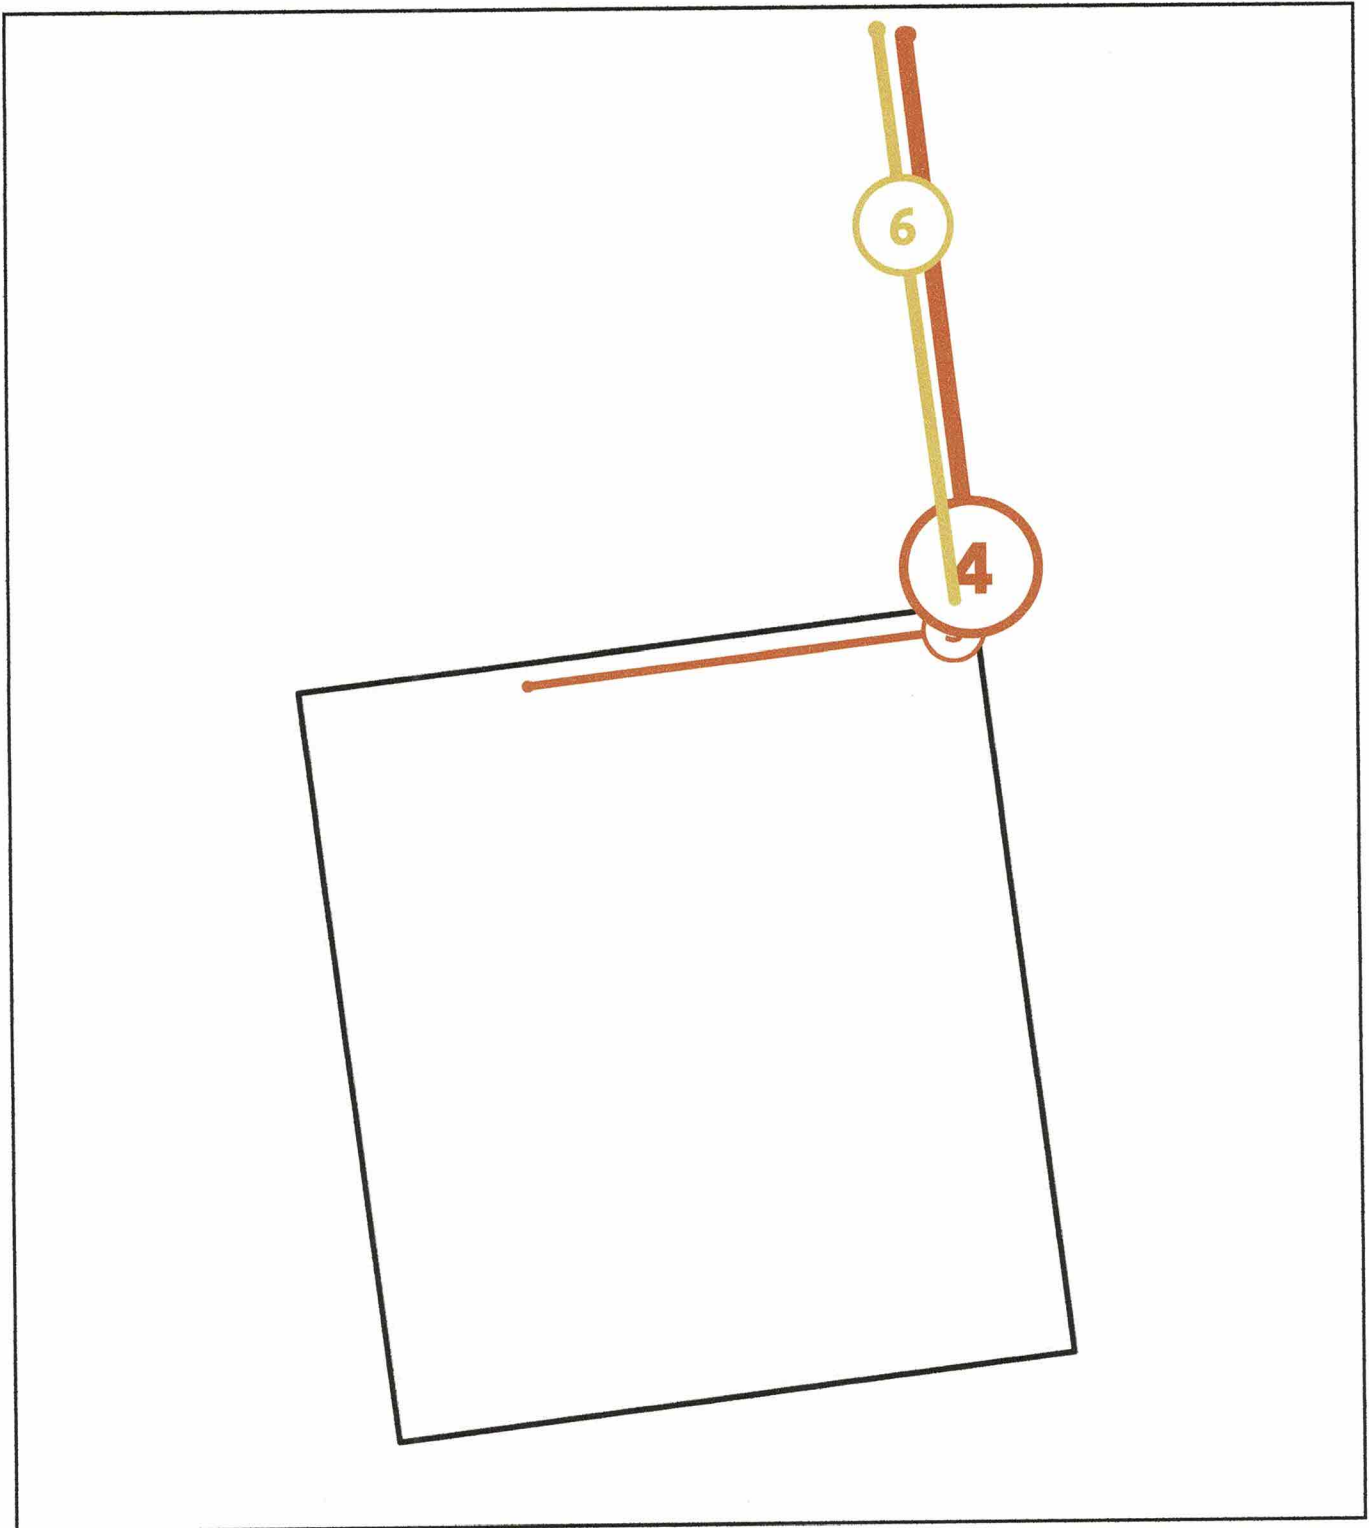
## Plan 2.1: Bijgebouw plan

4. Smeerlaag	Asbestmateriaal	Verwijderen
5. Venstertablet	Asbestmateriaal	Verwijderen
6. Gevelplinten - terras	Asbestmateriaal	Zorgvuldig beheren

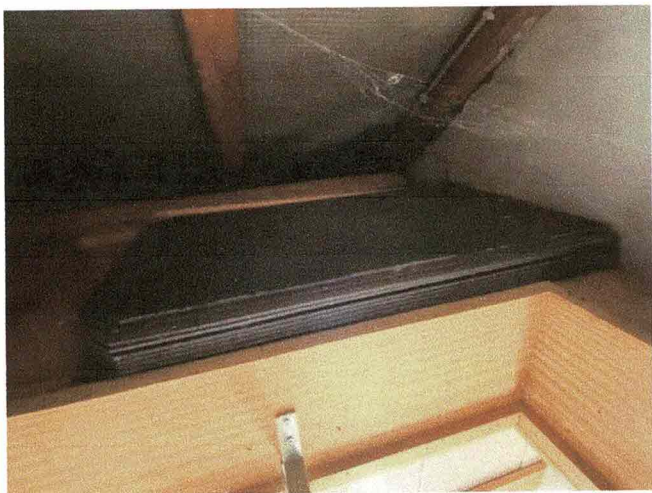
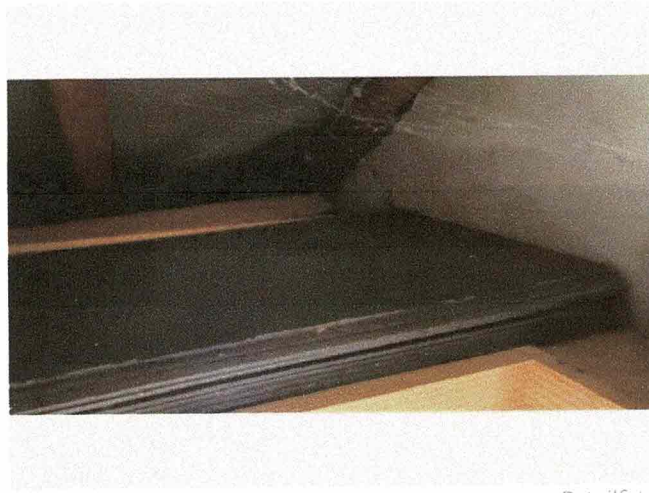
## Fiche 1: Leien

Asbestmateriaal - afvalstof

Overzichtsfoto

Detailfoto

**Dringend verwijderen**

Beschrijving	Leien
Type afvalstof	Betreft stock-voorraad of gedemonteerde asbestmaterialen
Aanwezige resten	Leien
Omgeving	Binnen
Primaire drager	Schuin dak
Asbestmaterialen	<ul style="list-style-type: none"><li>Dak- en gevelbekleding - Lei, shingle</li></ul>
Bindmiddel van asbestmateriaal	Cement
Gebondenheid op basis van bindmiddel	Hecht
Hoeveelheid (gewicht - aantal)	<ul style="list-style-type: none"><li>31,00 kg - 1 stuk</li></ul>
Totaal gewicht	31,00 kg
Eenvoudig bereikbaar	Ja
Identificatiemethode	Vaststelling zonder monstername
Opmerking	De hoeveelheid is juist ter indicatie. Aan de vermelde hoeveelheid kan geen rechten worden ontleend.

- Verwijder het asbestafval.

- Eenvoudige handelingen: mag via doe-het-zelf of door werknemer(s) met opleidingsattest eenvoudige handelingen  
Moet in zijn geheel verwijderd worden.

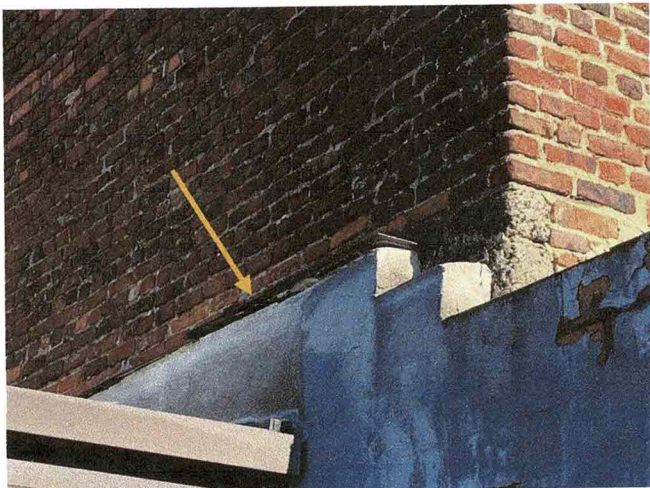
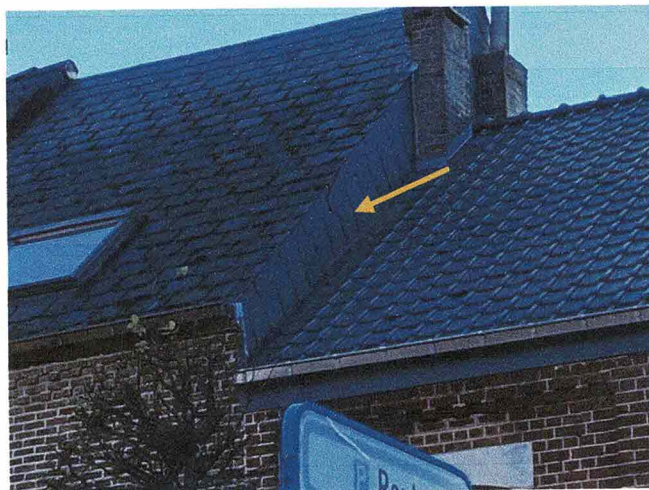
Overzichtsfoto

Detailfoto

Verwijderen

Eindbeoordeling materiaalrisico	Verhoogd materiaalrisico en/of verhoogde kans op vezelvrijgave
---------------------------------	--

Gebondenheid	Categorie 1: hechtgebonden in oorsprong
Asbestsoort (vezeltype)	Crocidoliet aanwezig
Asbestconcentratie	Laag (< 50%)
Afschermingsgraad van het gehele materiaal	Geheel of deels vrij aan de buitenlucht
Toestand van het materiaal	Matig beschadigd, matig verweerd

Beschrijving	Bedekking gevel & scheidingsmuur
Omgeving	Buiten
Primaire drager	Wand buitenschil
Asbestmateriaal	Dak- en gevelbekleding - Lei, shingle
Bindmiddel van asbestmateriaal	Cement
Gebondenheid op basis van bindmiddel	Hecht
Hoeveelheid (oppervlakte - aantal)	• 21,00 m <sup>2</sup> - 1 stuk
Totale oppervlakte	21,00 m <sup>2</sup>
Eenvoudig bereikbaar	Ja

- Zorg voor een veilig beheer. Vermijd het beschadigen van het asbestmateriaal. Controleer de toestand jaarlijks op wijzigingen.
- Hemelwater dat afspoelt van asbestcement daken of gevels kan asbestdeeltjes bevatten. Gebruik het enkel voor gesloten circuits (bv. spoelen toiletten). Reinig na het vervangen van het dak of de gevel de dakgoten en regenwaterput of -ton om asbesthoudend sediment of slib te verwijderen
- Voer een staalname uit om te bepalen of deze toepassing daadwerkelijk asbesthoudend is.

- Eenvoudige handelingen: mag via doe-het-zelf of door werknemer(s) met opleidingsattest eenvoudige handelingen  
Moet in zijn geheel verwijderd worden. Mogelijks dienen er extra voorzorgsmaatregelen genomen te worden bv extra fixatie. Dit dient besproken te worden met de asbestverwijderaar.

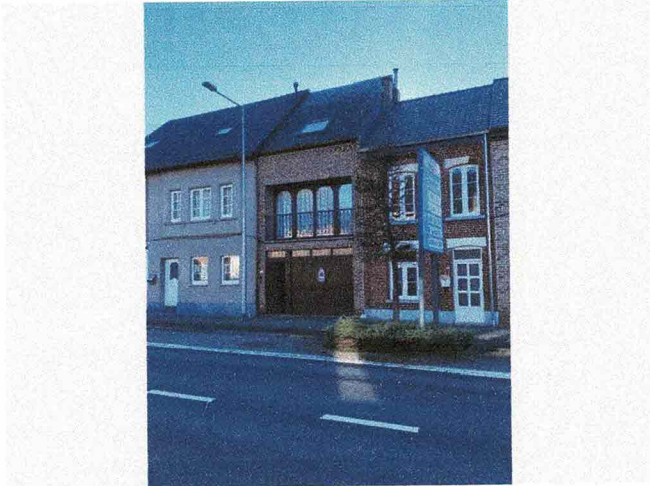
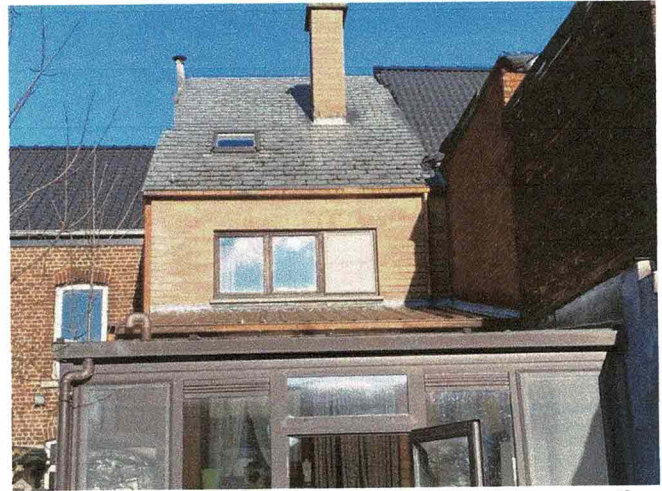
## Fiche 3: Dakbedekking leien

Asbestmateriaal

Overzichtsfoto

Detailfoto

Verwijderen

Eindbeoordeling materiaalrisico	Verhoogd materiaalrisico en/of verhoogde kans op vezelvrijgave
---------------------------------	--

Gebondenheid	Categorie 1: hechtgebonden in oorsprong
Asbestsoort (vezeltype)	Crocidoliet aanwezig
Asbestconcentratie	Laag (< 50%)
Afschermingsgraad van het gehele materiaal	Geheel of deels vrij aan de buitenlucht
Toestand van het materiaal	Matig beschadigd, matig verweerd

Beschrijving	Dakbedekking leien
Omgeving	Buiten
Primaire drager	Schuin dak
Asbestmateriaal	Dak- en gevelbekleding - Lei, shingle
Bindmiddel van asbestmateriaal	Cement
Gebondenheid op basis van bindmiddel	Hecht
Hoeveelheid (oppervlakte - aantal)	• 76,00 m <sup>2</sup> - 1 stuk
Totale oppervlakte	76,00 m <sup>2</sup>
Eenvoudig bereikbaar	Ja

- Zorg voor een veilig beheer. Vermijd het beschadigen van het asbestmateriaal. Controleer de toestand jaarlijks op wijzigingen.
- Hemelwater dat afspoelt van asbestcement daken of gevels kan asbestdeeltjes bevatten. Gebruik het enkel voor gesloten circuits (bv. spoelen toiletten). Reinig na het vervangen van het dak of de gevel de dakgoten en regenwaterput of -ton om asbesthoudend sediment of slib te verwijderen
- Voer een staalname uit om te bepalen of deze toepassing daadwerkelijk asbesthoudend is.

- Eenvoudige handelingen: mag via doe-het-zelf of door werknemer(s) met opleidingsattest eenvoudige handelingen  
Moet in zijn geheel verwijderd worden. Mogelijks dienen er extra voorzorgsmaatregelen genomen te worden bv extra fixatie. Dit dient besproken te worden met de asbestverwijderaar.

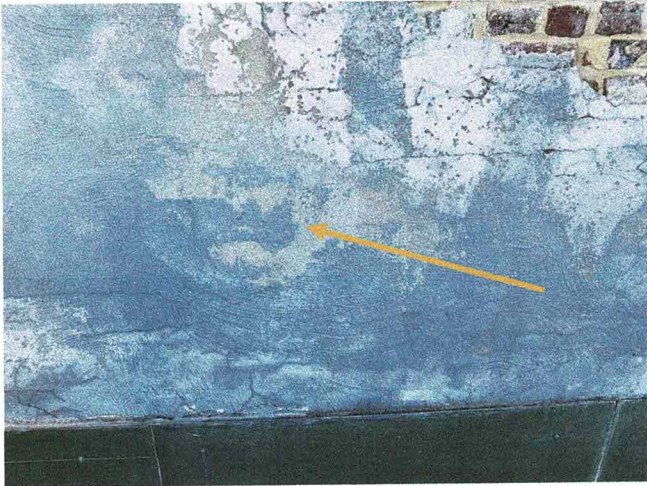
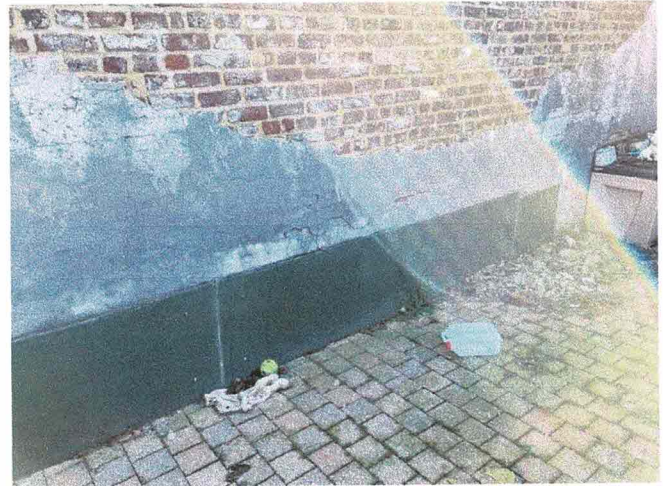
Overzichtsfoto

Detailfoto

Verwijderen

Eindbeoordeling materiaalrisico	Verhoogd materiaalrisico en/of verhoogde kans op vezelvrijgave
---------------------------------	--

Gebondenheid	Categorie 1: hechtgebonden in oorsprong
Asbestsoort (vezeltype)	Crocidoliet aanwezig
Asbestconcentratie	Laag (< 50%)
Afschermingsgraad van het gehele materiaal	Geheel of deels vrij aan de buitenlucht
Toestand van het materiaal	Matig beschadigd, matig verweerd

Beschrijving	Smeerlaag
Omgeving	Buiten
Primaire drager	Wand vrijstaand (scheidingsmuur, ...)
Asbestmateriaal	In-situ afwerkingslagen - Smeerlaag
Bindmiddel van asbestmateriaal	Cement
Gebondenheid op basis van bindmiddel	Hecht
Hoeveelheid (oppervlakte - dikte - aantal)	• 8,20 m <sup>2</sup> - 1,00 cm - 1 stuk
Totaal volume	0,082 m <sup>3</sup>
Eenvoudig bereikbaar	Ja
Bevestigingswijze	• Verlijmd, ingegoten, versmeerd

- Zorg voor een veilig beheer. Vermijd het beschadigen van het asbestmateriaal. Controleer de toestand jaarlijks op wijzigingen.
- Voer een staalname uit om te bepalen of deze toepassing daadwerkelijk asbesthoudend is.

- Hermetische zone (erkend asbestverwijderaar)  
De smeerlaag moet afgekap worden zodoende de vezels vrijkomen. Dit kan niet in zijn geheel verwijderd worden en moet dus in een hermetische zone verwijderd worden.

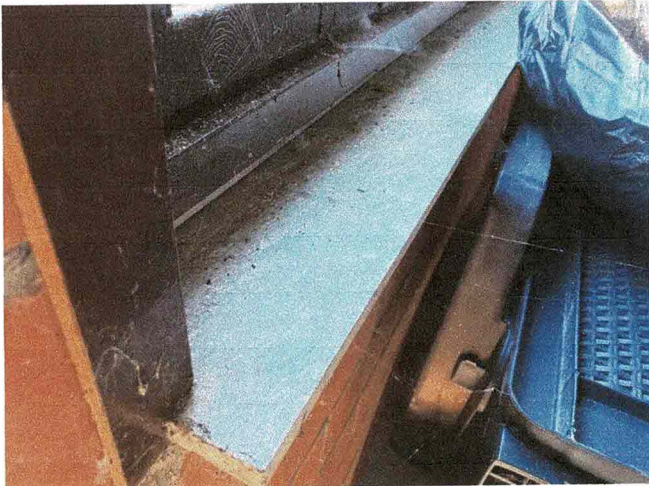
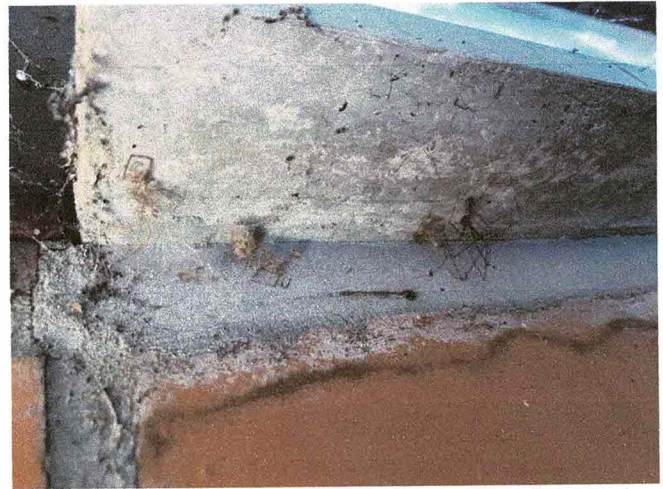
## Fiche 5: Venstertablet

Asbestmateriaal

Overzichtsfoto

Detailfoto

Verwijderen

Eindbeoordeling materiaalrisico	Verhoogd materiaalrisico en/of verhoogde kans op vezelvrijgave
---------------------------------	--

Gebondenheid	Categorie 1: hechtgebonden in oorsprong
Asbestsoort (vezeltype)	Alleen chrysotiel
Asbestconcentratie	Laag (< 50%)
Afschermingsgraad van het gehele materiaal	Geheel of deels (ook) vrij aan de binnenlucht
Toestand van het materiaal	Matig beschadigd, matig verweerd

Beschrijving	Venstertablet
Omgeving	Binnen
Primaire drager	Wandopening verticaal (raam, deur, ...)
Asbestmateriaal	Plaat, paneel, tablet - Type Massal
Bindmiddel van asbestmateriaal	Cement
Gebondenheid op basis van bindmiddel	Hecht
Hoeveelheid (oppervlakte - dikte - aantal)	• 0,10 m <sup>2</sup> - 1,00 cm - 1 stuk
Totaal volume	0,001 m <sup>3</sup>
Eenvoudig bereikbaar	Ja
Bevestigingswijze	• Verlijmd, ingegoten, versmeerd
Identificatiemethode	Vaststelling zonder monsternamen

- Zorg voor een veilig beheer. Vermijd het beschadigen van het asbestmateriaal. Controleer de toestand jaarlijks op wijzigingen.
- Voer een staalname uit om te bepalen of deze toepassing daadwerkelijk asbesthoudend is.

- Eenvoudige handelingen: mag via doe-het-zelf of door werknemer(s) met opleidingsattest eenvoudige handelingen  
Moet in zijn geheel verwijderd worden. Mogelijks dienen er extra voorzorgsmaatregelen genomen te worden bv extra fixatie.

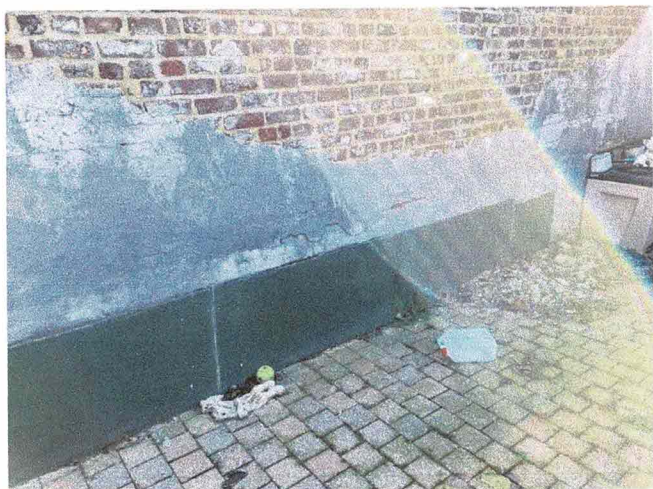
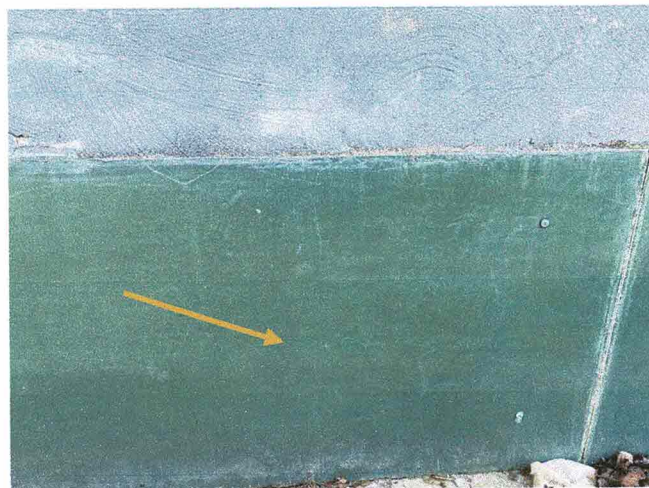
## Fiche 6: Gevelplinten - terras

Asbestmateriaal

Overzichtsfoto

Detailfoto

Zorgvuldig beheren

Eindbeoordeling materiaalrisico	Laag materiaalrisico en/of verlaagde kans op vezelvrijgave
---------------------------------	--

Gebondenheid	Categorie 1: hechtgebonden in oorsprong
Asbestsoort (vezeltype)	Crocidoliet aanwezig
Asbestconcentratie	Laag (< 50%)
Afschermingsgraad van het gehele materiaal	Geheel of deels vrij aan de buitenlucht
Toestand van het materiaal	Licht beschadigd, licht verweerd. Intact materiaal type Pical – asbestboard of categorie III 'gebondenheid'

Beschrijving	Gevelplinten - terras
Omgeving	Buiten
Primaire drager	Wand vrijstaand (scheidingsmuur, ...)
Asbestmateriaal	Plaat, paneel, tablet - Generiek
Bindmiddel van asbestmateriaal	Cement
Gebondenheid op basis van bindmiddel	Hecht
Hoeveelheid (oppervlakte - dikte - aantal)	• 3,20 m <sup>2</sup> - 1,00 cm - 1 stuk
Totaal volume	0,032 m <sup>3</sup>
Eenvoudig bereikbaar	Ja
Bevestigingswijze	• Onbekend
Identificatiemethode	Vaststelling zonder monsternamen

- Zorg voor een veilig beheer. Vermijd het beschadigen van het asbestmateriaal. Controleer de toestand jaarlijks op wijzigingen.
- Voer een staalname uit om te bepalen of deze toepassing daadwerkelijk asbesthoudend is.

- Eenvoudige handelingen: mag via doe-het-zelf of door werknemer(s) met opleidingsattest eenvoudige handelingen  
Moet in zijn geheel verwijderd worden. Mogelijks dienen er extra voorzorgsmaatregelen genomen te worden bv extra fixatie.

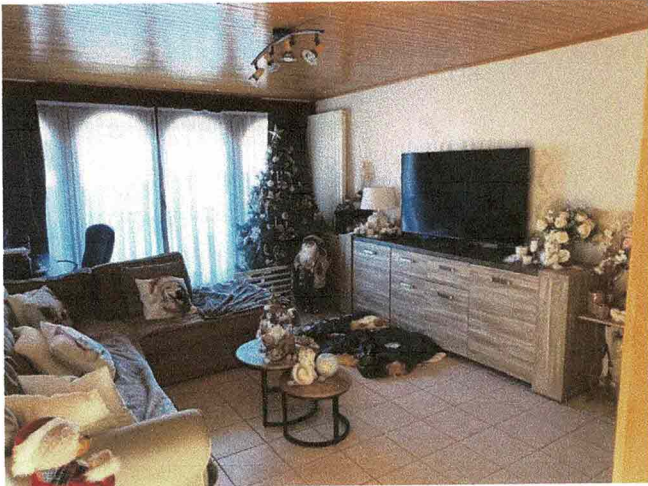
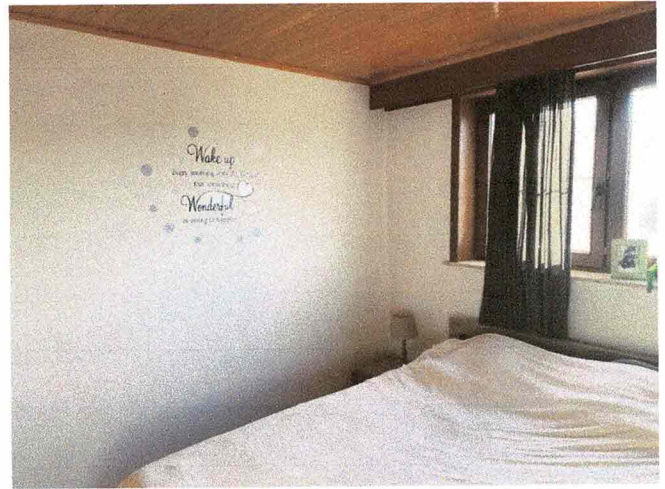
## Fiche 7: Bepleistering muren

Asbestmateriaal

Overzichtsfoto

Detailfoto

Zorgvuldig beheren

Eindbeoordeling materiaalrisico	Laag materiaalrisico en/of verlaagde kans op vezelvrijgave
---------------------------------	--

Gebondenheid	Categorie 2: niet-hechtgebonden met matrix
Asbestsoort (vezeltype)	Amfibool aanwezig, uitgezonderd crocidoliet
Asbestconcentratie	Laag (< 50%)
Afschermingsgraad van het gehele materiaal	Niet stootvaste afscherming
Toestand van het materiaal	Licht beschadigd, licht verweerd. Intact materiaal type Pical – asbestboard of categorie III 'gebondenheid'

Beschrijving	Beploistering muren
Omgeving	Binnen
Primaire drager	Binnenwand
Asbestmateriaal	In-situ afwerkingslagen - Pleisterwerk (wand, plafond, ...)
Bindmiddel van asbestmateriaal	Gips - kalk
Gebondenheid op basis van bindmiddel	Niet-hechtgebonden
Hoeveelheid (oppervlakte - dikte - aantal)	• 229,00 m <sup>2</sup> - 1,00 cm - 1 stuk
Totaal volume	2,29 m <sup>3</sup>
Eenvoudig bereikbaar	Ja
Bevestigingswijze	• Verlijmd, ingegoten, versmeerd

- Zorg voor een veilig beheer. Vermijd het beschadigen van het asbestmateriaal. Controleer de toestand jaarlijks op wijzigingen.
- Voer een staalname uit om te bepalen of deze toepassing daadwerkelijk asbesthoudend is.

- Hermetische zone (erkend asbestverwijderaar)  
Het pleisterwerk moet afgekapt worden zodoende de vezels vrijkomen. Dit kan niet in zijn geheel verwijderd worden en moet dus in een hermetische zone verwijderd worden.
