Asbestinventarisatetest

Tennisbaanstraat 32, 9000 Gent

Attestnummer : 20260213-000402.000

Uitgegeven op : 13.02.2026

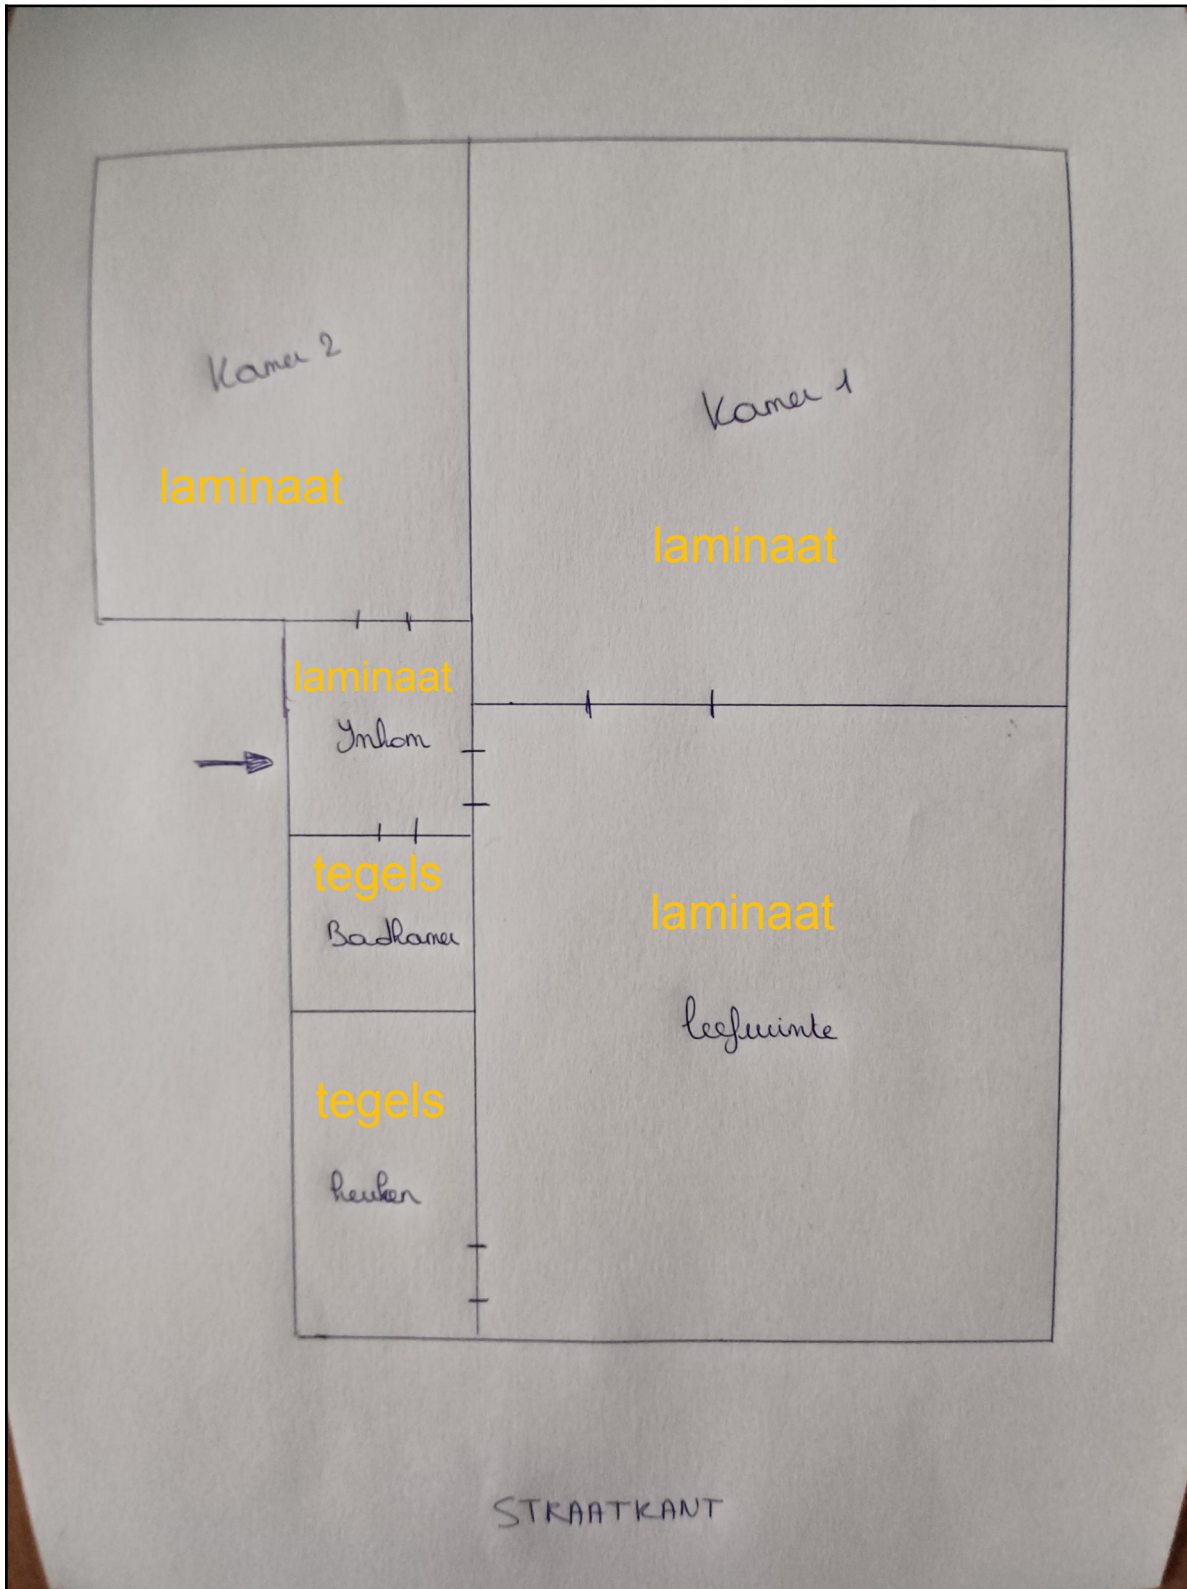
Plan 1.6: Vloeren appartement

2. Vloerbekleding en plinten zijn niet asbestverdacht	Advies	-
---	--------	---

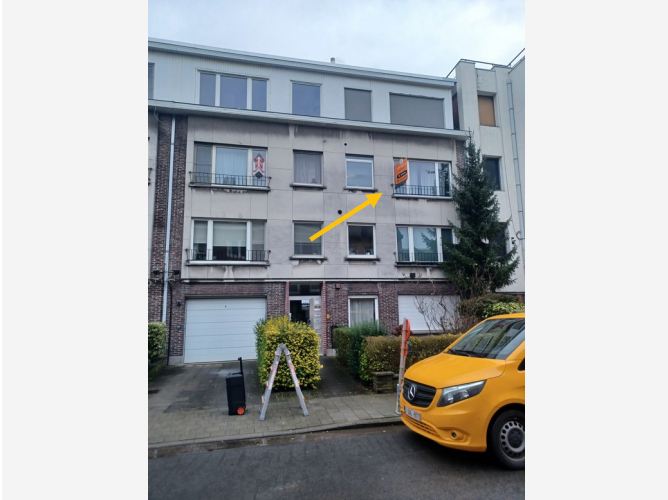
Fiche 1: Cementering voorgevel behoort tot de gemene delen

In de basisakte is opgenomen dat de gevelbekleding tot de gemeenschappelijke delen behoort. De gevelbekleding (cementering) maakt bijgevolg geen deel uit van dit asbestattest.

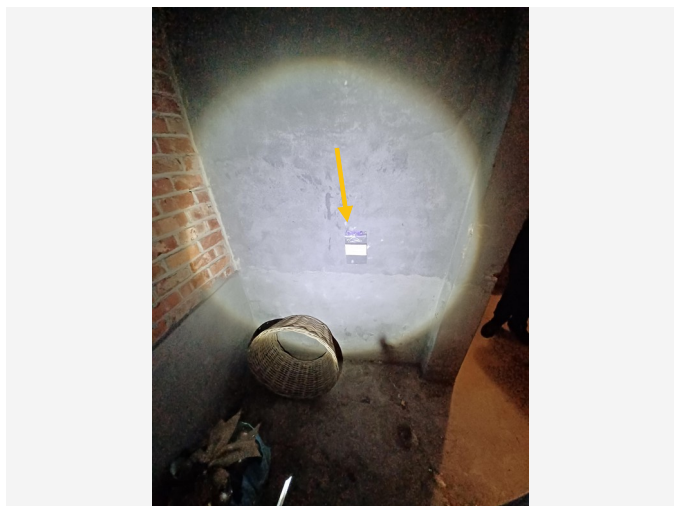
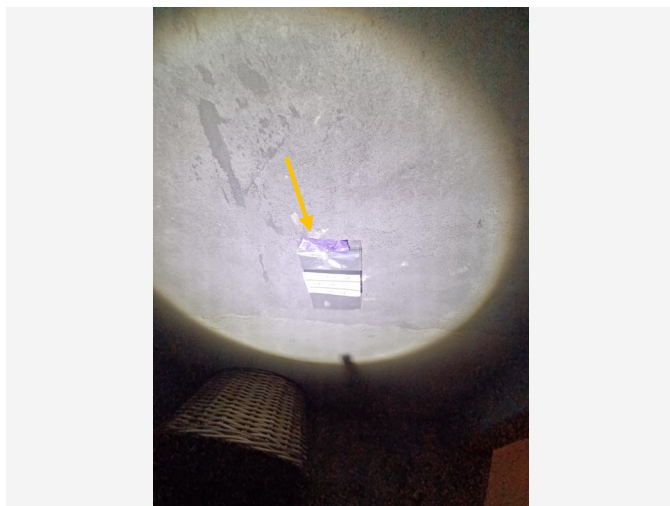
Geen asbest

#	Type	Referentie	Resultaat
3.1	Mengmonster	MS3	Geen asbest

Beschrijving	Cementen smeerlaag binnen
Omgeving	Binnen
Primaire drager	Binnenwand
Bindmiddel van materiaal	Cement
Gebondenheid op basis van bindmiddel	Hecht
Hoeveelheid (gewicht - aantal)	<ul style="list-style-type: none">• 300,00 kg - 1 stuk
Totaal gewicht	300,00 kg
Identificatiemethode	Een monstername door de asbestdeskundige met laboanalyse door een asbestlabo.
Destructieve handeling voor identificatie	Nee
Opmerking	De hoeveelheid is een zo nauwkeurig mogelijke opmeting. Hieraan kunnen evenwel geen rechten worden ontleend.
