# Asbestinventarisatetest

Spinmolenplein 138, 9000 Gent

Attestnummer : **20240717-000020.000**

Uitgegeven op : **17.07.2024**

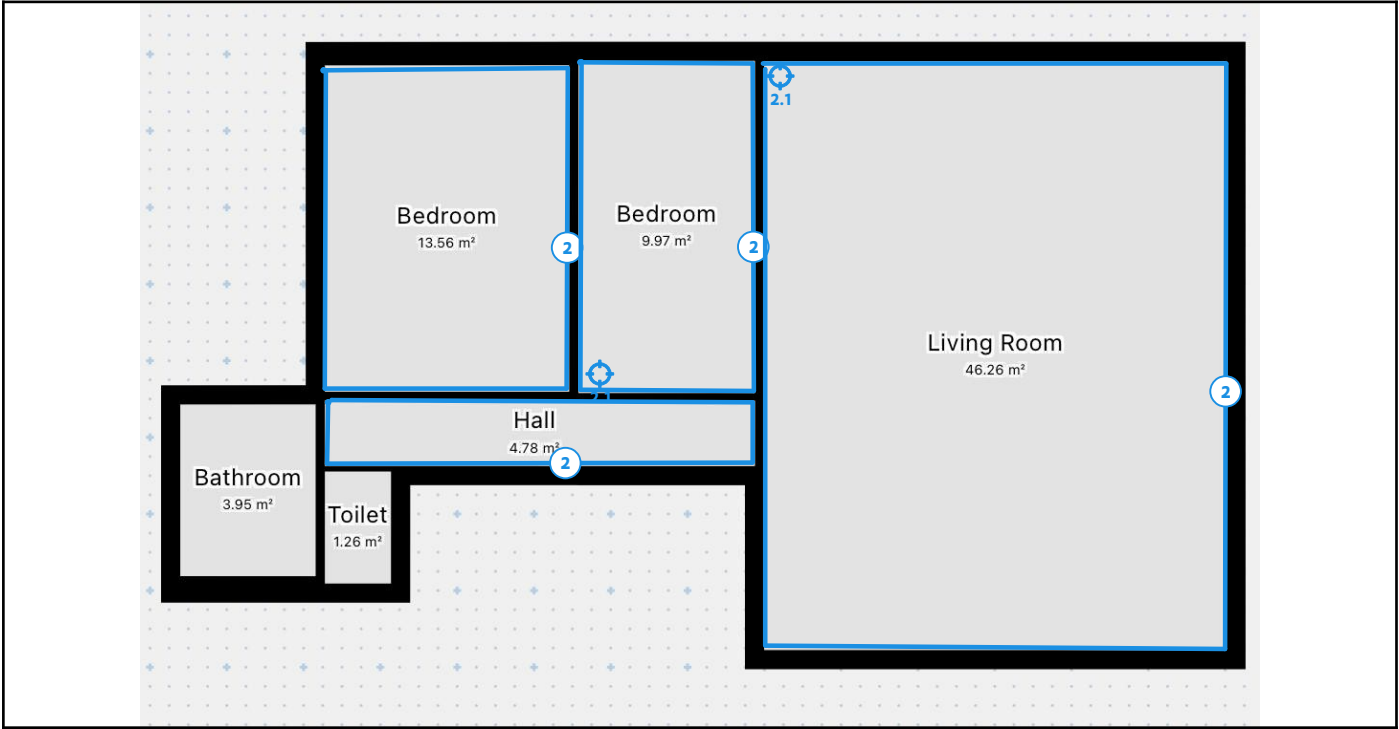
# Plan 1.1: Plan wooneenheid

| Beschrijving | Type | Actie |
|---|---|---|
| 2. Pleisterwerk - muur | Geen asbest | - |
| 2.1 Code: -1 | Mengmonster | - |

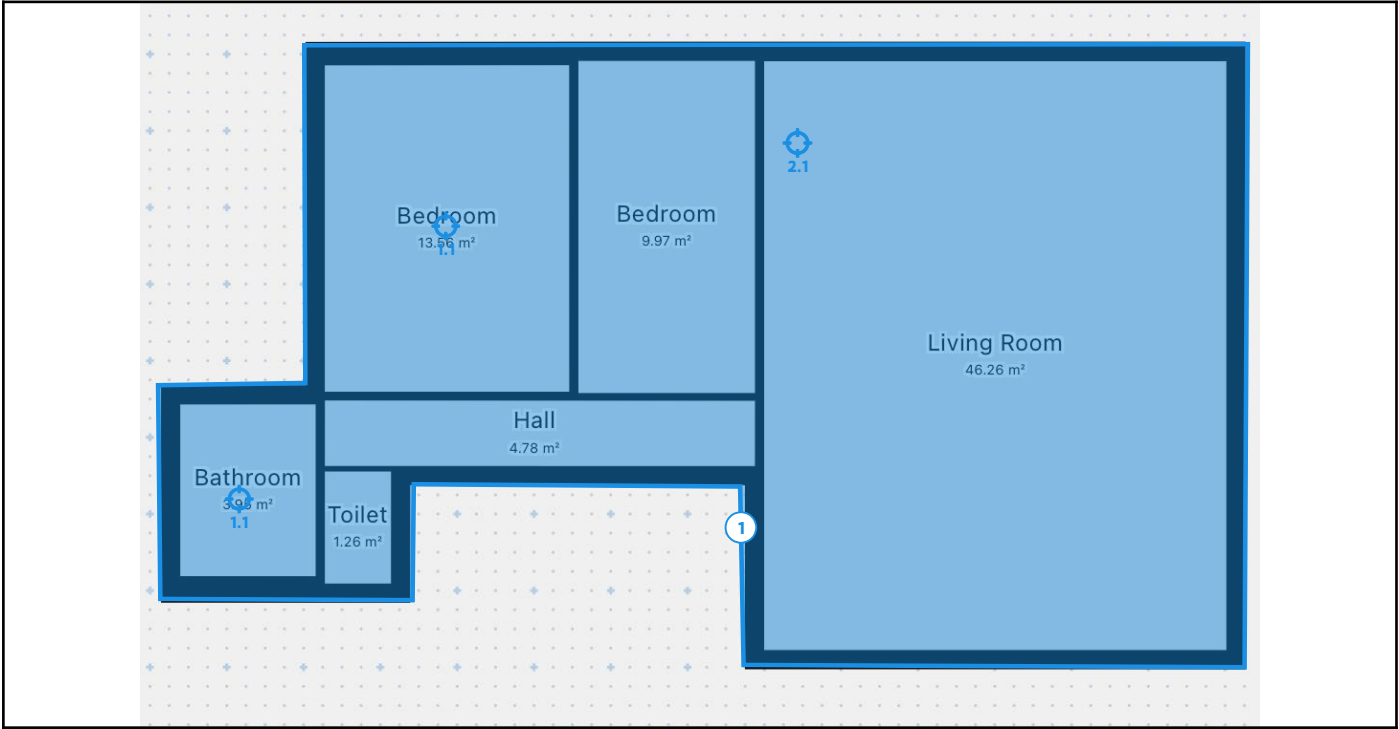
# Plan 1.2: Plan wooneenheid

| Beschrijving | Type | Actie |
|---|---|---|
| 1. Pleisterwerk - plafond | Geen asbest | - |
| 1.1 Code: -2 | Mengmonster | - |
| 2. Pleisterwerk - muur | Geen asbest | - |
| 2.1 Code: -1 | Mengmonster | - |

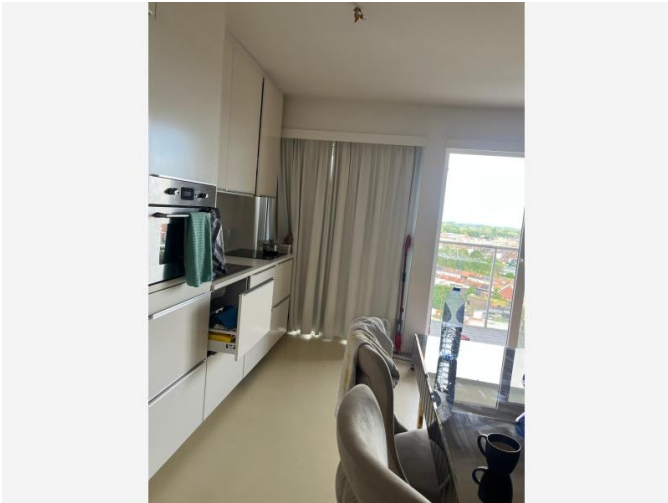
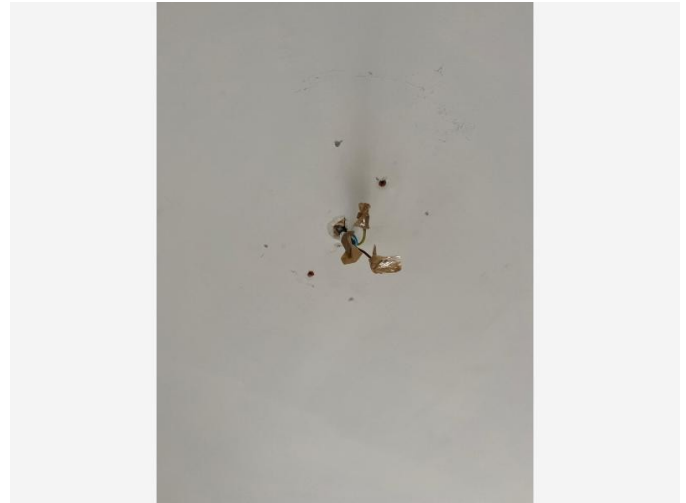
## Fiche 1: Pleisterwerk - plafond

Geen asbest

| # | Type | Referentie | Resultaat |
|---|---|---|---|
| 1.1 | Mengmonster | -2 | Geen asbest |

| Bindmiddel van materiaal | Gips - kalk |
| Hoeveelheid (oppervlakte - dikte - aantal) | • 80,00 m <sup>2</sup> - 0,30 cm - 1 stuk |
| Opmerking | keuken + badkamer (nat)<br>slaapkamer (droog)<br>geen ketel<br>geen trap |

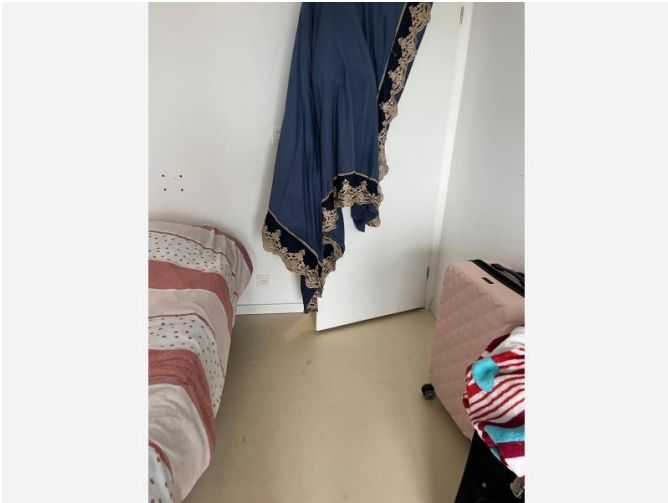
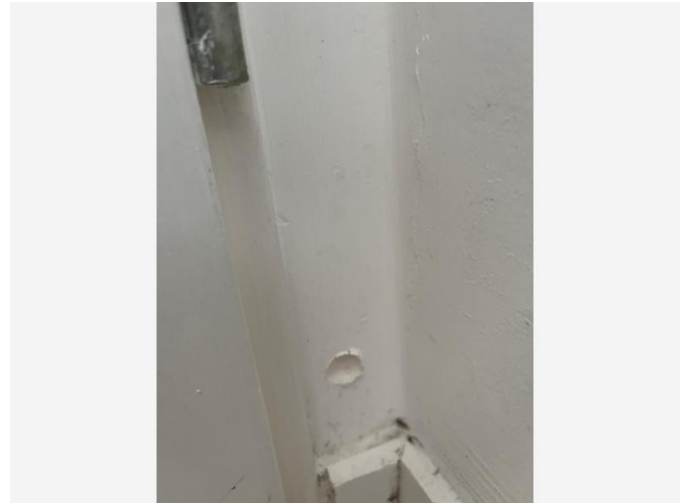
## Fiche 2: Pleisterwerk - muur

Geen asbest

| # | Type | Referentie | Resultaat |
|---|---|---|---|
| 2.1 | Mengmonster | -1 | Geen asbest |

| Bindmiddel van materiaal | Gips - kalk |
| Hoeveelheid (oppervlakte - dikte - aantal) | • 100,00 m <sup>2</sup> - 0,30 cm - 1 stuk |
| Opmerking | keuken (nat)<br>slaapkamer (droog)<br>geen ketel<br>geen trap |
