# Asbestinventarisatetest

de Maurissensstraat 21, 8710 Wielsbeke

Attestnummer : 20230125-000302.000

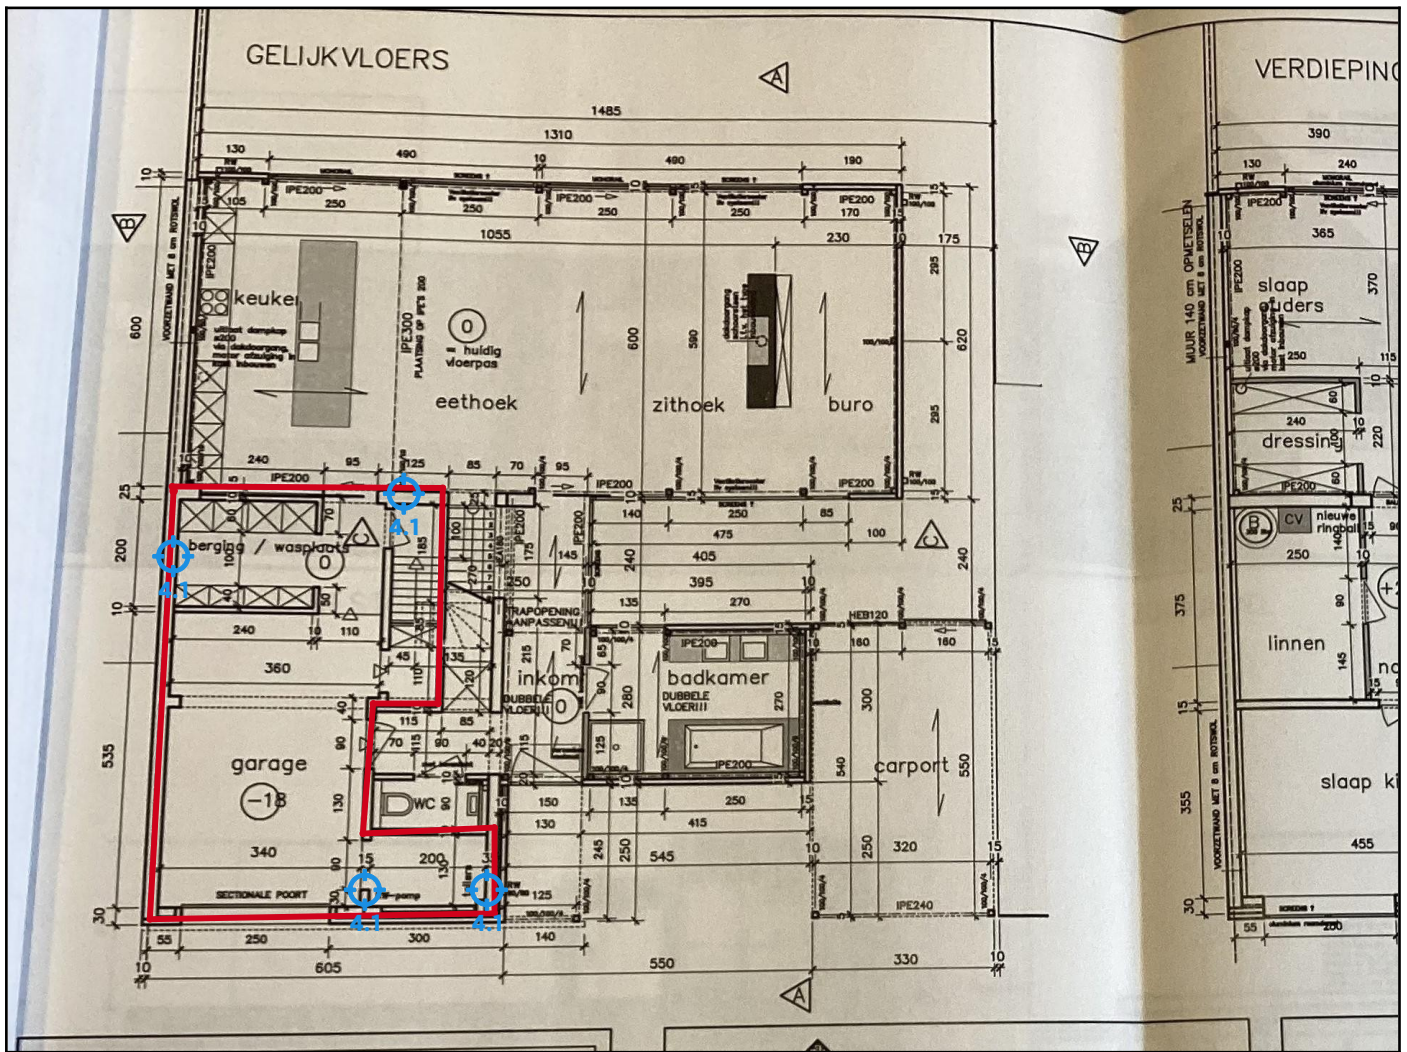
# Plan 1.1: grondplan inspectiezone

Beschrijving	Type	Actie
4. Pleisterwerk wanden	Geen asbest	-
4.1 Code: 2300019/M01	Mengmonster	-

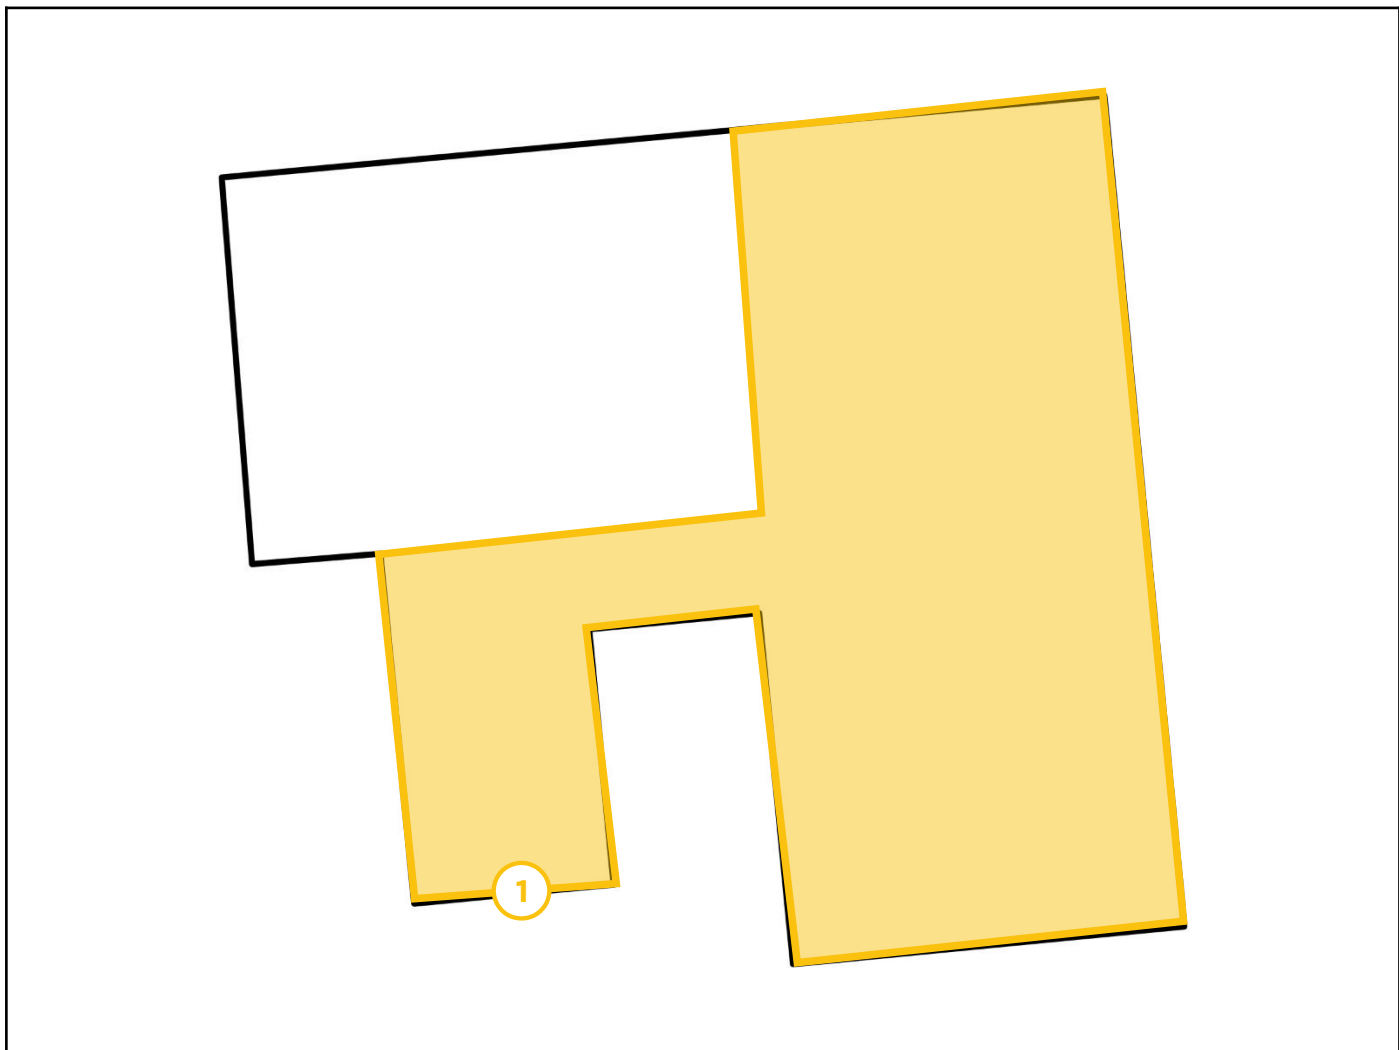
## Plan 1.2: gelijkvloerse verdieping

Beschrijving	Type	Actie
1. Volledig nieuw gebouwd woongedeelte	Uitsluiting	-

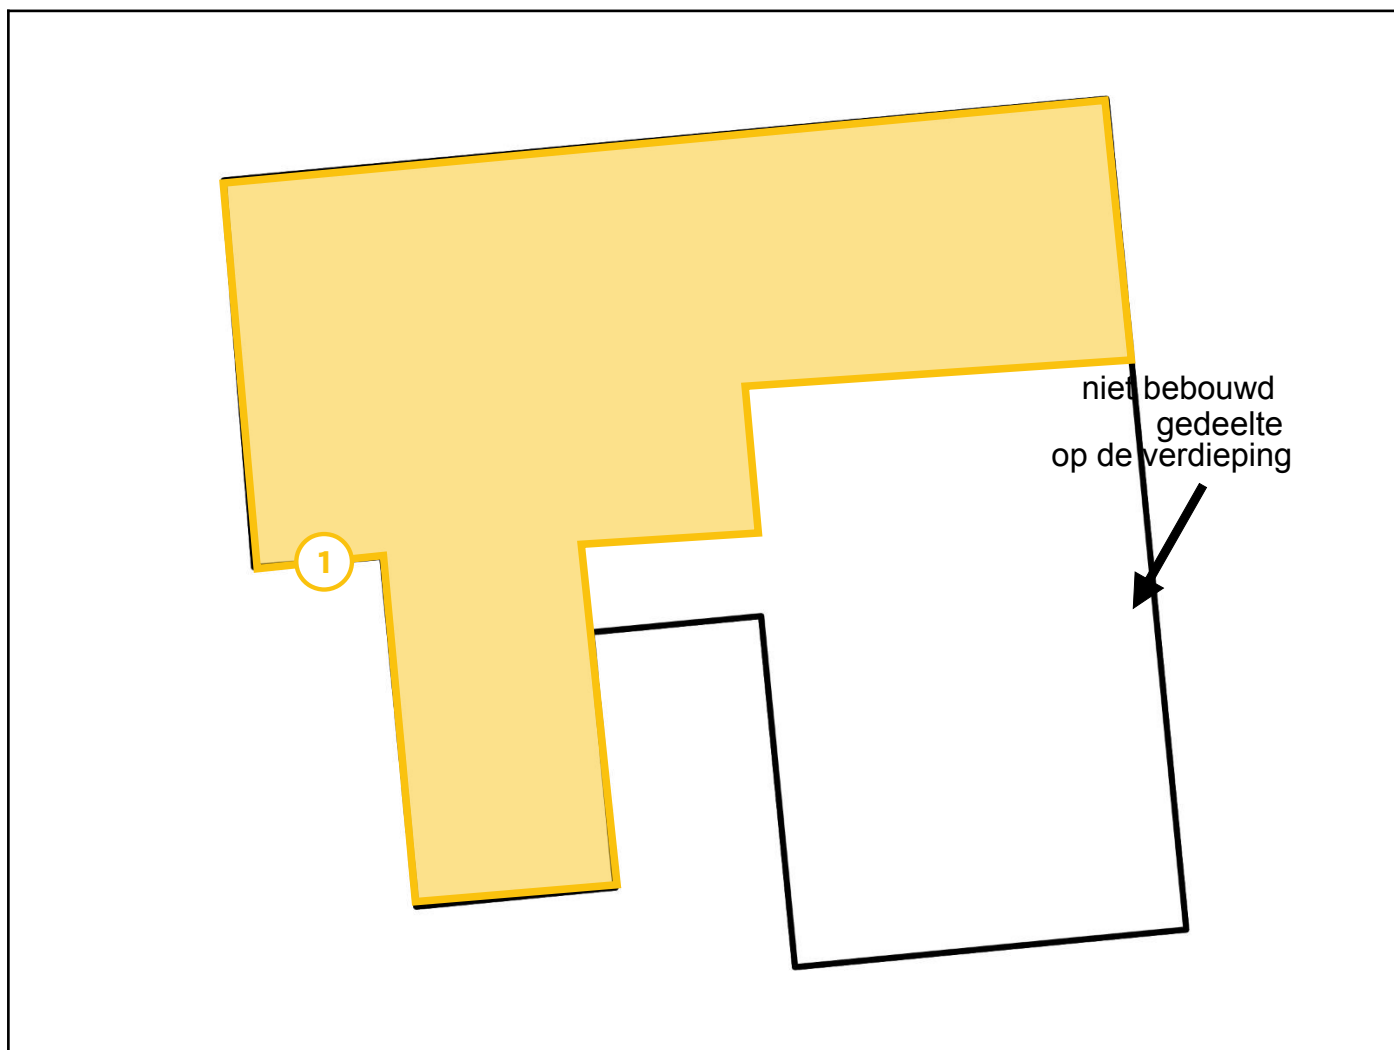
## Plan 1.4: Eerste verdieping

Beschrijving	Type	Actie
1. Volledig nieuw gebouwd woongedeelte	Uitsluiting	-

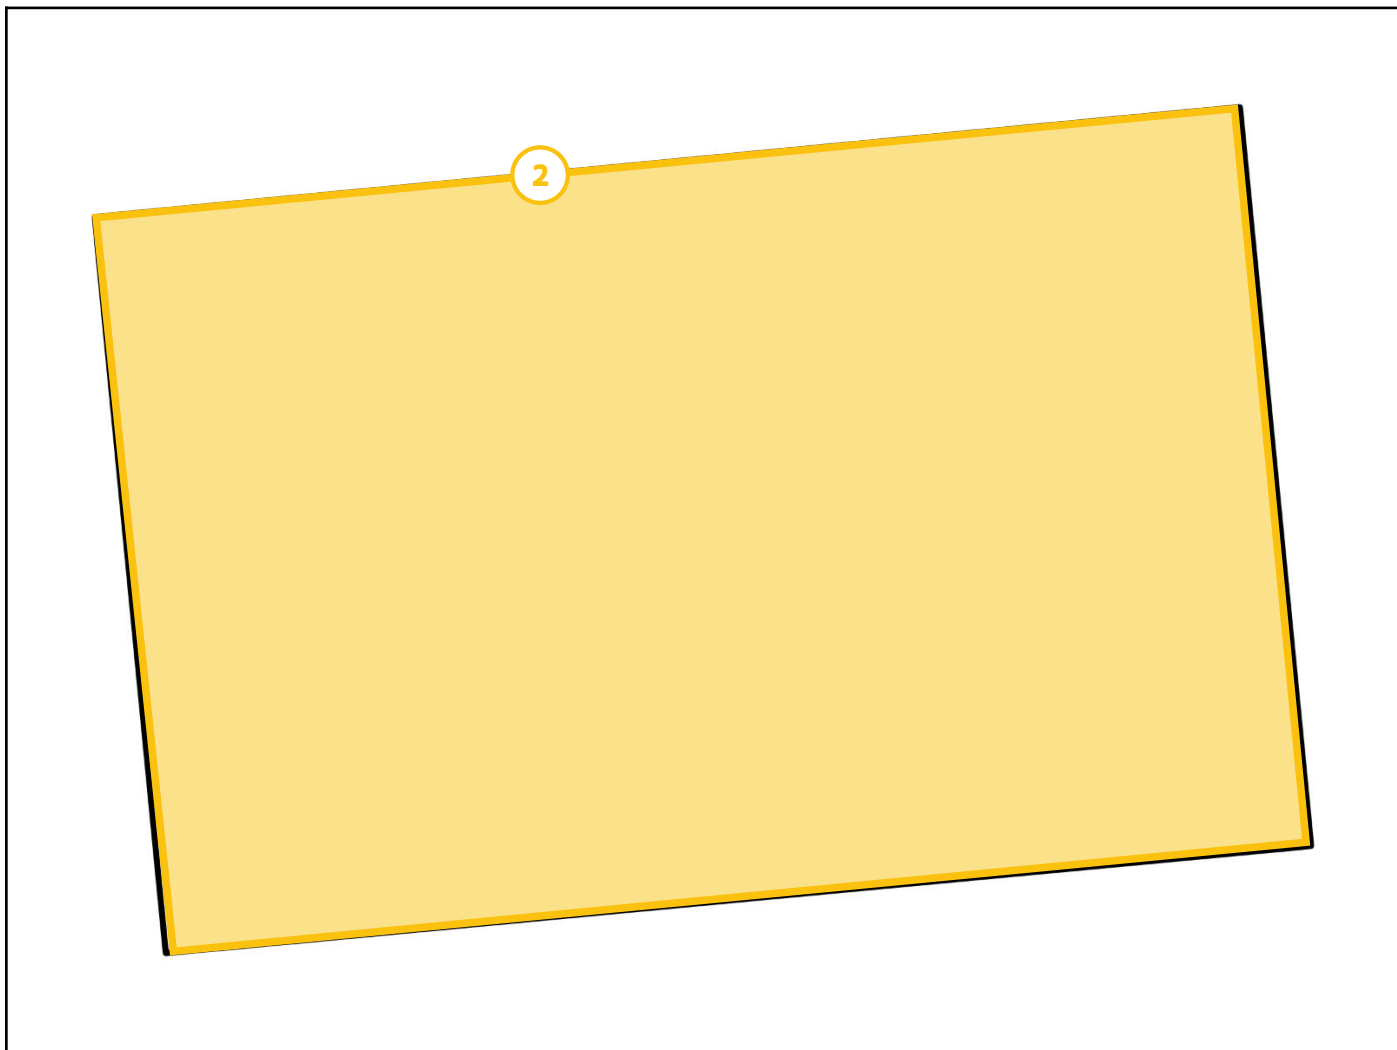
## Plan 2.1: Afdak plan

Beschrijving	Type	Actie
2. Volledig nieuw gebouwd afdak	Uitsluiting	-

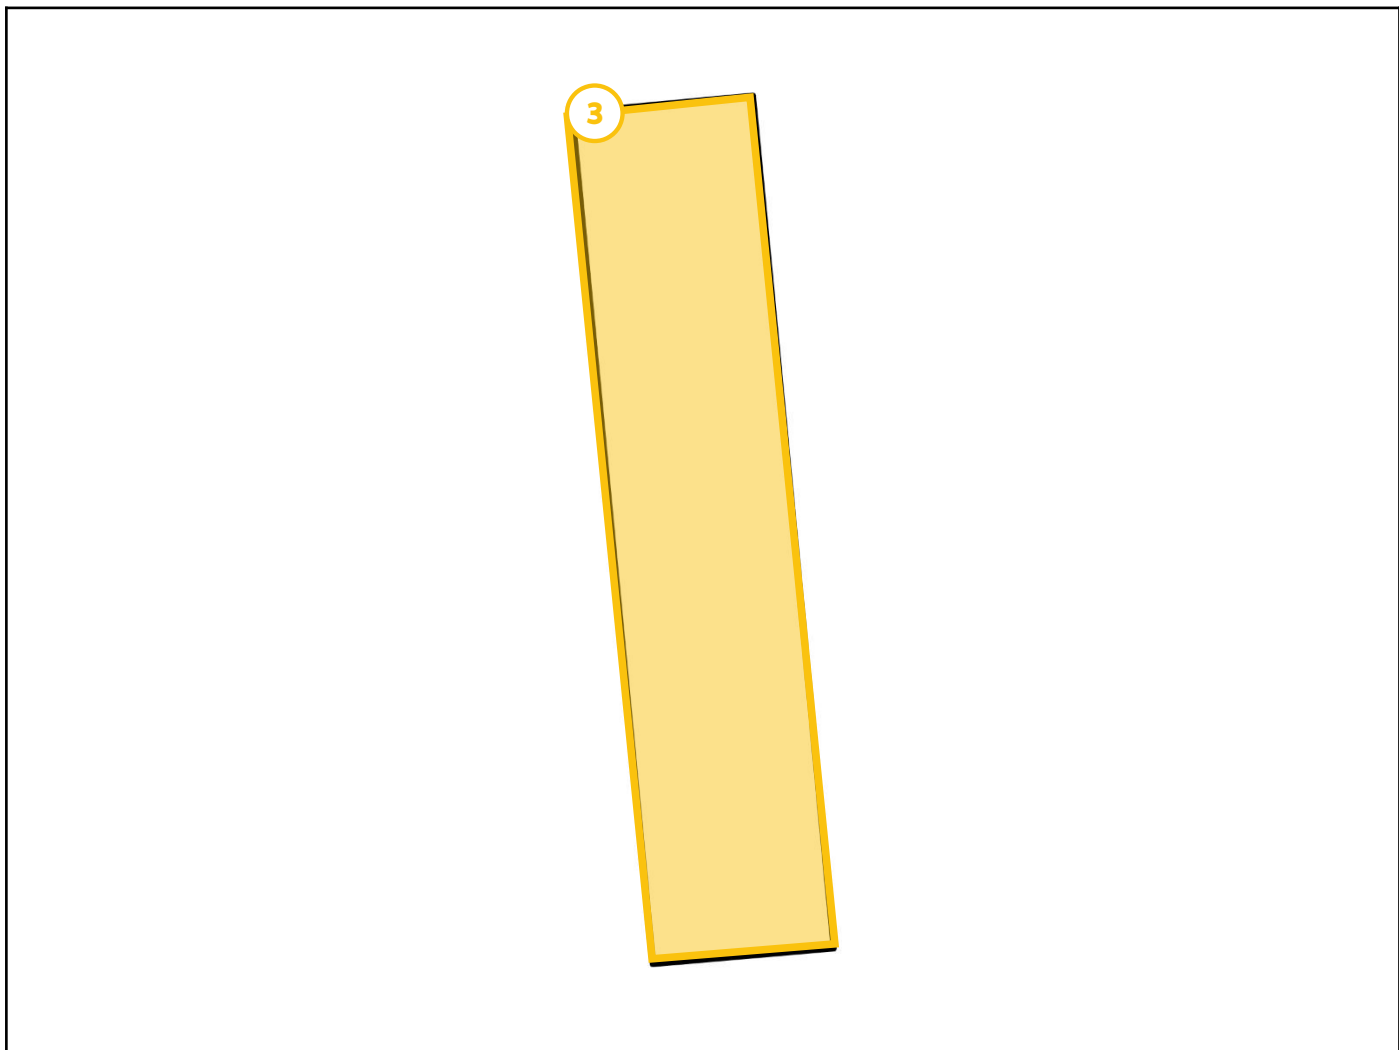
## Plan 3.1: Bijgebouw plan

Beschrijving	Type	Actie
3. volledig nieuw gebouwd bijgebouw	Uitsluiting	-

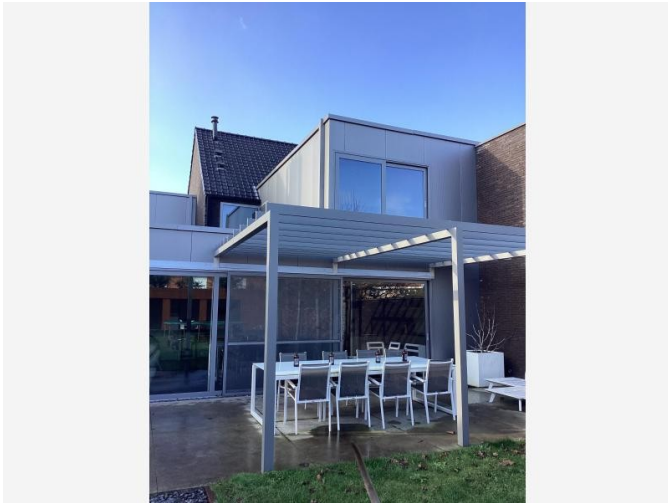
*Situeringfoto*

### Uitgesloten van inspectie

**Bouwjaar:** 2018

*Constructies gebouwd vanaf 2001 moeten niet onderzocht worden*

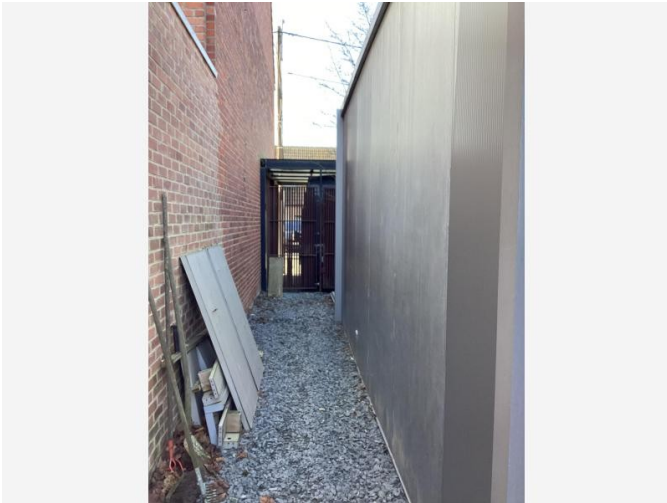
Situeringsfoto

#### Uitgesloten van inspectie

**Bouwjaar:** 2018

*Constructies gebouwd vanaf 2001 moeten niet onderzocht worden*

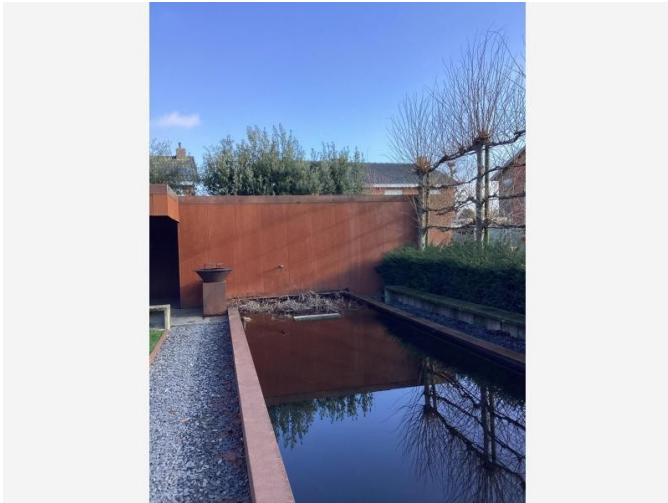
*Situeringfoto*

#### Uitgesloten van inspectie

**Bouwjaar:** 2018

*Constructies gebouwd vanaf 2001 moeten niet onderzocht worden*

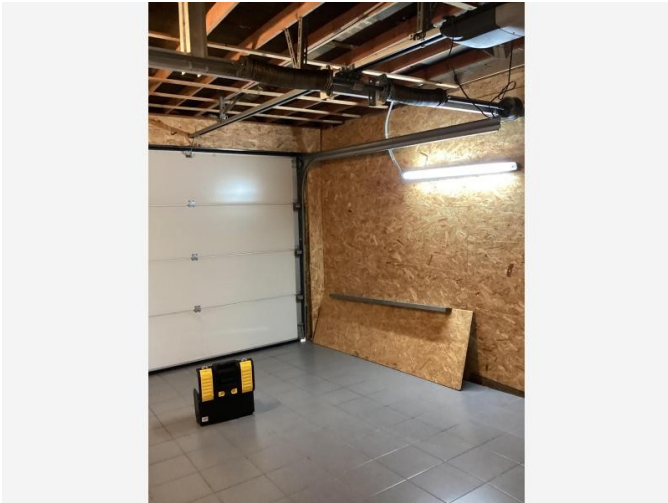
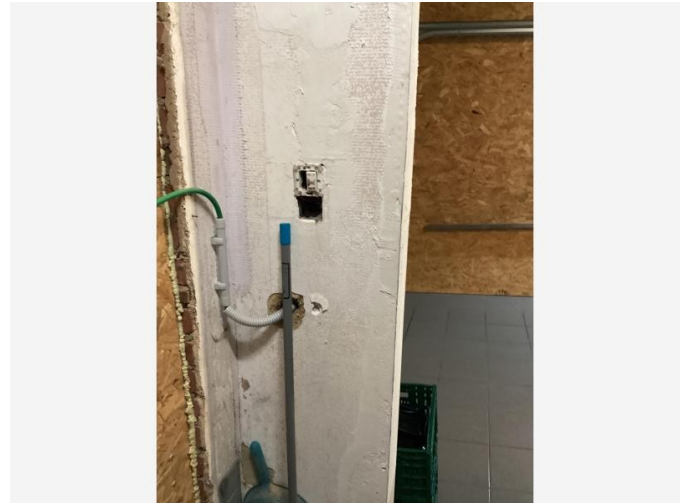
Geen asbest

Overzichtsfoto

Detailfoto

#	Type	Referentie	Resultaat
4.1	Mengmonster	2300019/M01	Geen asbest

Beschrijving	Pleisterwerk wanden
Omgeving	Binnen
Primaire drager	Binnenwand
Bindmiddel van materiaal	Gips - kalk

<b>Gebondenheid op basis van bindmiddel</b>	Niet-hechtgebonden
<b>Hoeveelheid (oppervlakte - dikte - aantal)</b>	• 25,00 m <sup>2</sup> - 0,50 cm - 1 stuk
<b>Totaal volume</b>	0,125 m <sup>3</sup>
<b>Identificatiemethode</b>	Vaststelling met monstername
<b>Destructieve handeling voor identificatie</b>	Nee
