Asbestinventarisatetest

Driesstraat 20, 3350 Linter

Attestnummer : 20250510-000093.000

Uitgegeven op : 10.05.2025

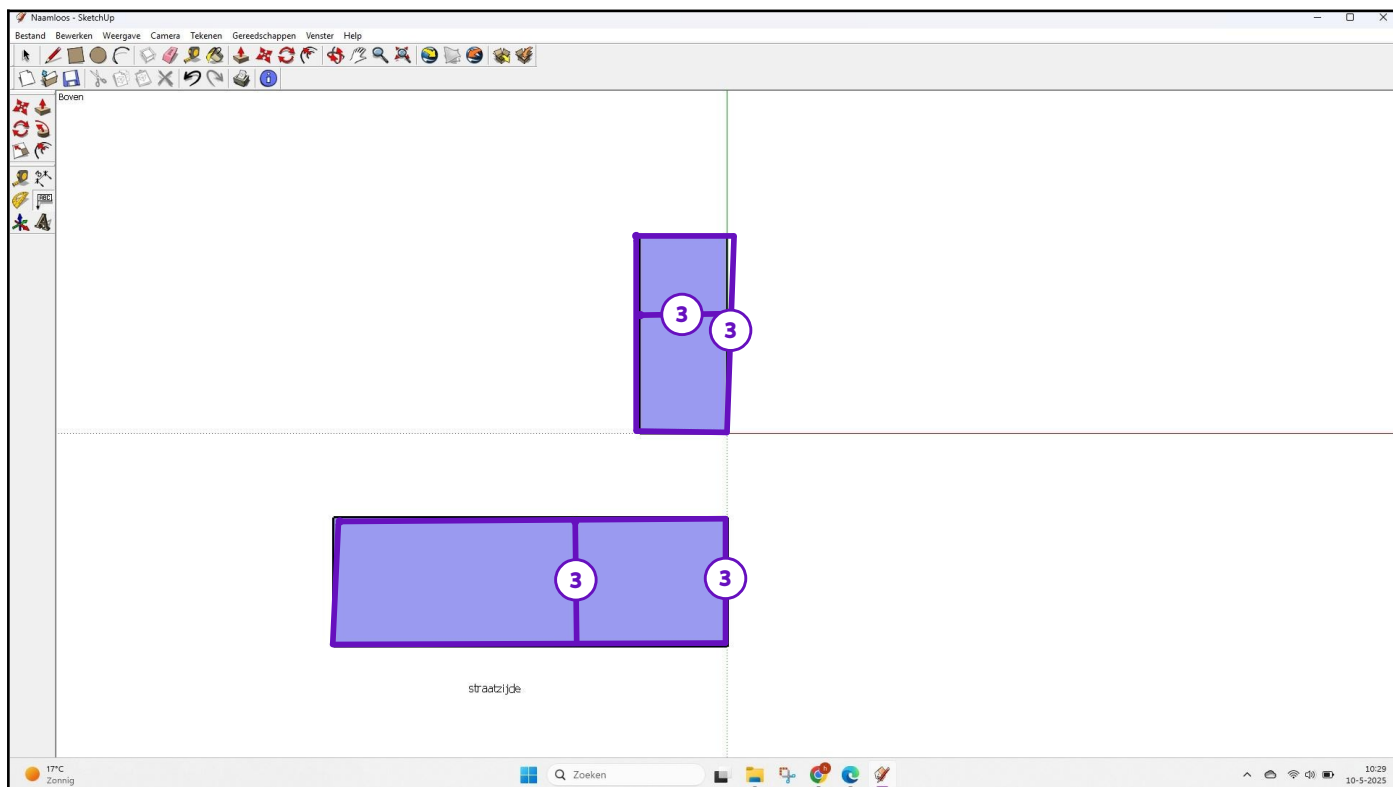
Plan 1.3: totaal overzicht

Beschrijving	Type	Actie
3. pleisterwerk muur	Advies	-

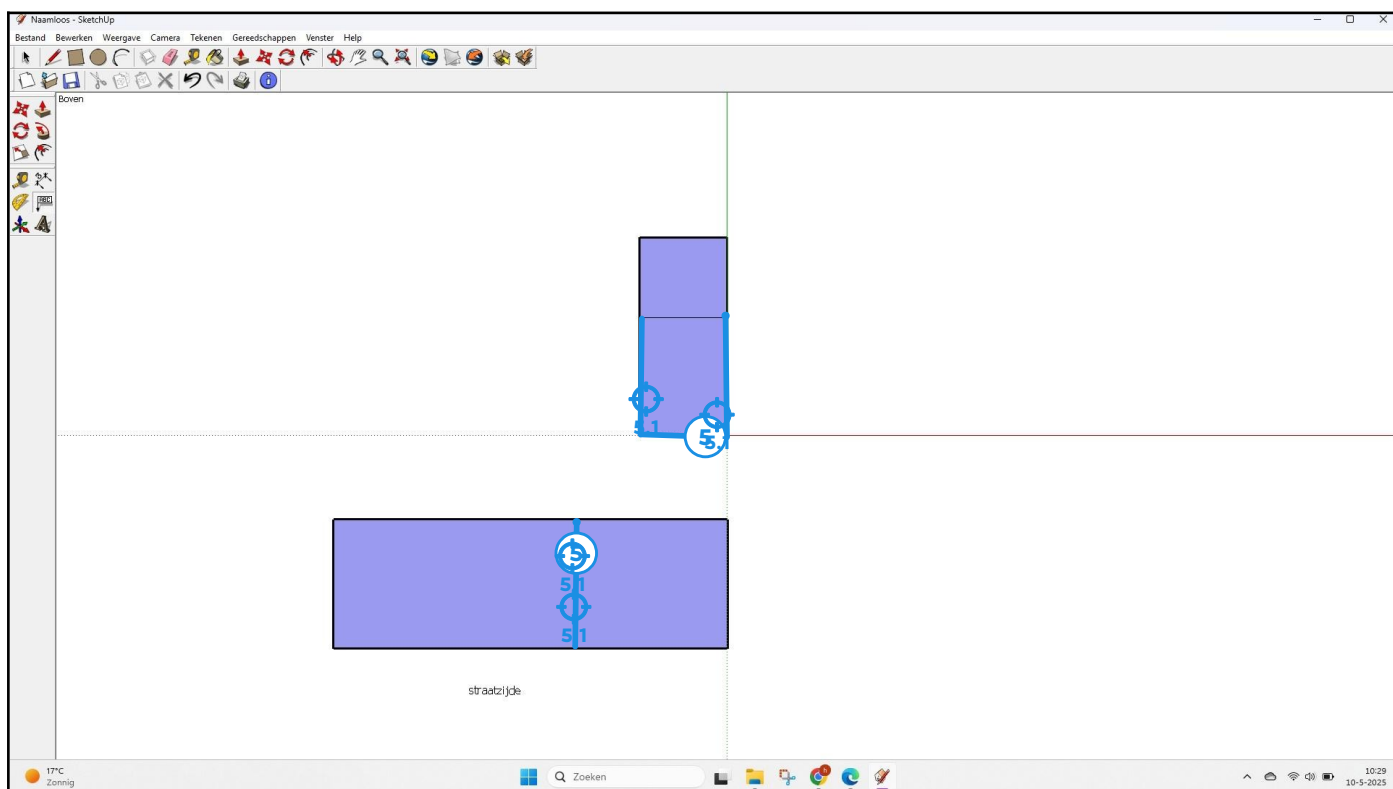
Plan 2.1: totaal overzicht

Beschrijving	Type	Actie
5. bezetsel muur binnenkant schuur	Geen asbest	-
5.1 Code: M02	Mengmonster	-

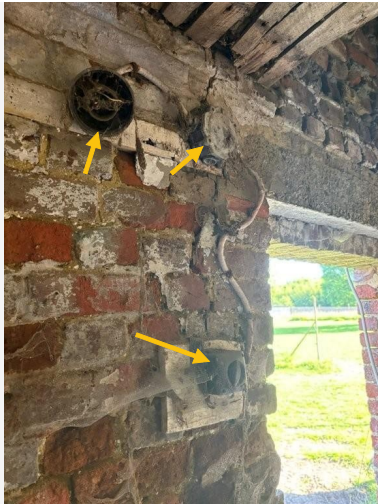
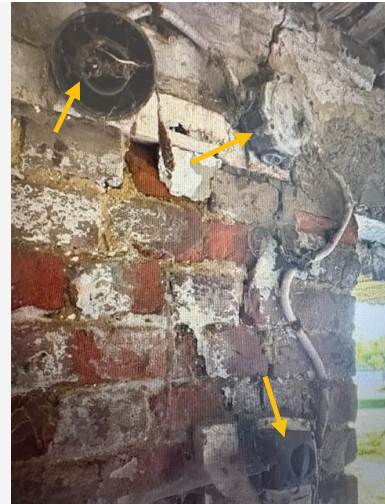
Overzichtsfoto

Het asbestmateriaal valt onder de mijlpaal van 2040.

Eindbeoordeling materiaalrisico	Laag materiaalrisico en/of verlaagde kans op vezelvrijgave
---------------------------------	--

Gebondenheid	Categorie 1: hechtgebonden in oorsprong
Asbestsoort (vezeltype)	Crocidoliet aanwezig
Asbestconcentratie	Laag (< 50%)
Afschermingsgraad van het gehele materiaal	Geheel of deels (ook) vrij aan de binnenlucht
Toestand van het materiaal	Onbeschadigd, niet verweerd

Beschrijving	bakeliet schakelaars
Omgeving	Binnen
Primaire drager	Communicatie en elektrische infrastructuur en uitrusting
Asbestmateriaal	Plaat, paneel, tablet - Type Bakeliet
Bindmiddel van asbestmateriaal	Kunststof of -hars
Gebondenheid op basis van bindmiddel	Hecht
Hoeveelheid (oppervlakte - dikte - aantal)	<ul style="list-style-type: none">• 0,40 m² - 0,30 cm - 3 stuks
Totaal volume	0,004 m ³
Eenvoudig bereikbaar	Ja
Bevestigingswijze	<ul style="list-style-type: none">• Geschroefd
Identificatiemethode	Vaststelling zonder monstername
Destructieve handeling voor identificatie	Nee
Opmerking	Deze oppervlakte werd niet gemeten, maar geschat op basis van een benadering voor alle aanwezige stopcontacten. Deze schatting mag niet worden gebruikt als maatstaf voor heffingen. Als deskundige hebben wij geverifieerd dat het materiaal inderdaad bakeliet betreft en geen harde PVC. Bakeliet wordt door ons beschouwd als een asbestverdachte toepassing, aangezien het in veel gevallen asbesthoudend is. We hebben echter geen staalname uitgevoerd om de functionaliteit van de stopcontacten niet in gevaar te brengen.

- Zorg voor een veilig beheer. Vermijd het beschadigen van het asbestmateriaal. Controleer de toestand jaarlijks op wijzigingen.
- Voer bijkomende staalname(s) uit.

- Eenvoudige handelingen: mag via doe-het-zelf of door werknemer(s) met opleidingsattest eenvoudige handelingen
Raadpleeg de actuele wetgeving op de website van OVAM. Onder strikte voorwaarden kan het eventueel toegestaan zijn om deze toepassing zelf te verwijderen. Bij twijfel wordt echter sterk aangeraden om een erkende asbestverwijderaar te raadplegen. Zorg er bovendien voor dat u zich goed informeert via de websites van OVAM en andere officiële bronnen over de vereiste persoonlijke beschermingsmaatregelen en de richtlijnen voor het veilig verwijderen van asbest.

Houd er rekening mee dat deze toepassingen vaak onder spanning staan. Het is daarom aan te raden om ook een elektricien te raadplegen, aangezien het werken aan of verwijderen van deze toepassingen specifieke technische kennis vereist.

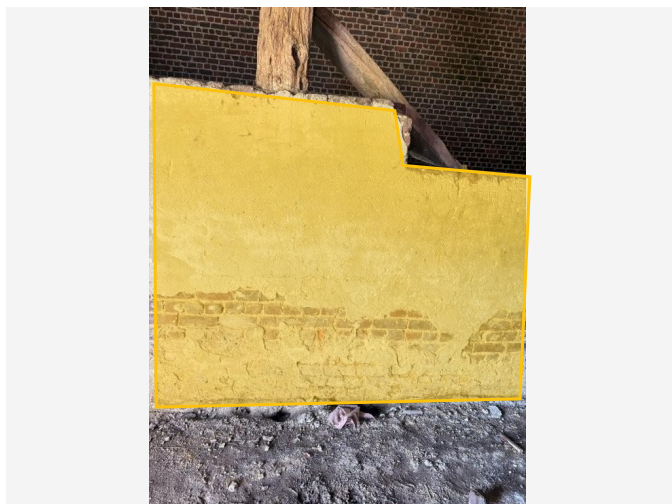
Overzichtsfoto

Geen asbest

#	Type	Referentie	Resultaat
5.1	Mengmonster	M02	Geen asbest

Beschrijving	bezetsel muur binnenkant schuur
Omgeving	Binnen
Primaire drager	Binnenwand
Bindmiddel van materiaal	Cement
Gebondenheid op basis van bindmiddel	Hecht
Hoeveelheid (gewicht - aantal)	<ul style="list-style-type: none">• 50,00 kg - 2 stuks
Totaal gewicht	100,00 kg
Identificatiemethode	Vaststelling met monstername
Destructieve handeling voor identificatie	Nee
