# Asbestinventarisatetest

Stationsstraat 55/201, 3800 Sint-Truiden

Attestnummer : **20240421-000060.000**

## Zone 1: Bus 201

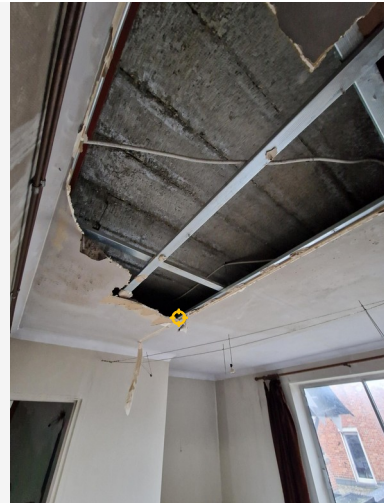
## Fiche 2: Platen plafond

Geen asbest

Overzichtsfoto

Detailfoto

| # | Type | Referentie | Resultaat |
|---|---|---|---|
| 2.1 | Mengmonster | 8163106 | Geen asbest |

| Beschrijving | Platen plafond |
| Bindmiddel van materiaal | Gips - kalk |

| Gebondenheid op basis van bindmiddel | Niet-hechtgebonden |
| Hoeveelheid (oppervlakte - dikte - aantal) | <ul style="list-style-type: none"> <li>• 20,00 m<sup>2</sup> - 2,00 cm - 1 stuk</li> </ul> |
