Asbestinventarisatetest

Dungelstraat 17/1, 3440 Zoutleeuw

Attestnummer : 20230506-000197.000

Uitgegeven op : 06.05.2023

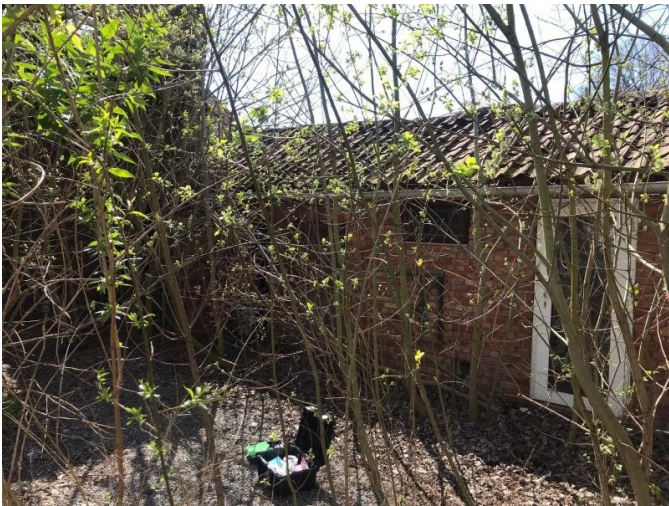
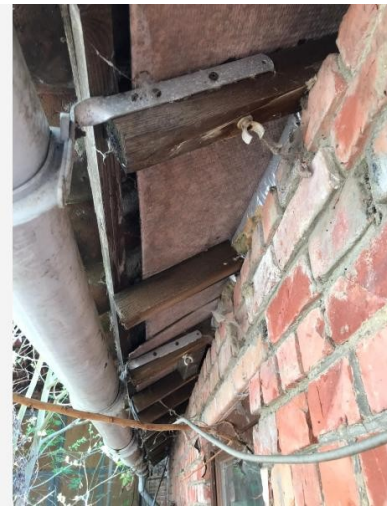
Overzichtsfoto

Detailfoto

| Eindbeoordeling materiaalrisico | Hoog materiaalrisico en/of hoge kans op vezelvrijgave |

| Gebondenheid | Categorie 1: hechtgebonden in oorsprong |
| Asbestsoort (vezeltype) | Alleen chrysotiel |
| Asbestconcentratie | Laag (< 50%) |
| Afschermingsgraad van het gehele materiaal | Geheel of deels (ook) vrij aan de binnenlucht |
| Toestand van het materiaal | Zwaar beschadigd, zwaar verweerd |

| # | Type | Referentie | Resultaat |
|---|---|---|---|
| 1.1 | Puntmonster | plaat | Chrysotiel |

| Beschrijving | onderdak |
| Primaire drager | Schuin dak |
| Asbestmateriaal | Plaat, paneel, tablet - Type Menuiserite |

| Hoeveelheid (oppervlakte - dikte - aantal) | <ul style="list-style-type: none">• 35,00 m² - 0,40 cm - 1 stuk |

Het asbestmateriaal valt onder de mijlpaal van 2040.

Dringend verwijderen

- Zorg voor een veilig beheer. Vermijd het beschadigen van het asbestmateriaal. Controleer de toestand jaarlijks op wijzigingen.
- Zorg voor een veilig beheer en verwijder dit asbestmateriaal wanneer het bij werken eenvoudig bereikbaar wordt. Controleer de toestand jaarlijks op wijzigingen.
- Verwijder dit asbestmateriaal zo snel mogelijk. Volg de toestand goed op.
- Hemelwater dat afspoelt van asbestcement daken of gevels kan asbestdeeltjes bevatten. Gebruik het enkel voor gesloten circuits (bv. spoelen toiletten). Reinig na het vervangen van het dak of de gevel de dakgoten en regenwaterput of -ton om asbesthoudend sediment of slib te verwijderen

- Eenvoudige handelingen: mag via doe-het-zelf of door werknemer(s) met opleidingsattest eenvoudige handelingen mits gebruik van PBM's en afvoer naar erkend verwerker

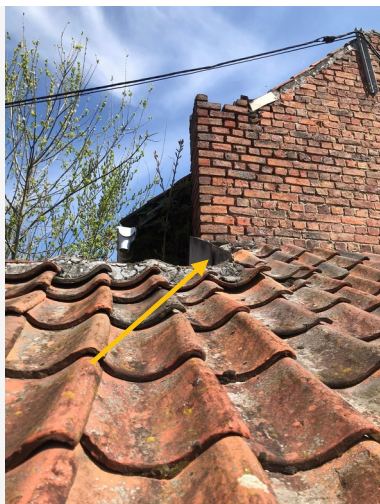
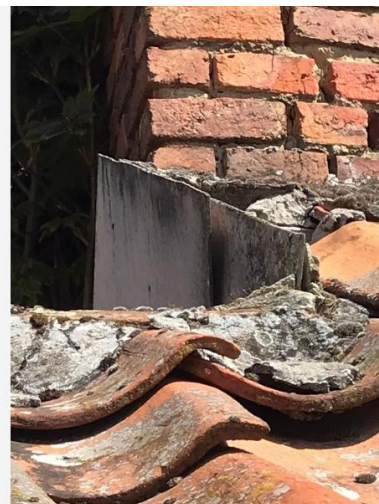
Overzichtsfoto

Detailfoto

| Eindbeoordeling materiaalrisico | Hoog materiaalrisico en/of hoge kans op vezelvrijgave |

| Asbestsoort (vezeltype) | Crocidoliet aanwezig |
| Afschermingsgraad van het gehele materiaal | Geheel of deels vrij aan de buitenlucht |
| Toestand van het materiaal | Zwaar beschadigd, zwaar verweerd |

| Beschrijving | platen cement |
| Primaire drager | Wand buitenschil |
| Asbestmateriaal | Dak- en gevelbekleding - Plaat |
| Hoeveelheid (oppervlakte - dikte - aantal) | • 1,50 m ² - 0,40 cm - 1 stuk |

Het asbestmateriaal valt onder de mijlpaal van 2034.

Dringend verwijderen

- Zorg voor een veilig beheer. Vermijd het beschadigen van het asbestmateriaal. Controleer de toestand jaarlijks op wijzigingen.
- Zorg voor een veilig beheer en verwijder dit asbestmateriaal wanneer het bij werken eenvoudig bereikbaar wordt. Controleer de toestand jaarlijks op wijzigingen.
- Verwijder dit asbestmateriaal zo snel mogelijk. Volg de toestand goed op.
- Hemelwater dat afspoelt van asbestcement daken of gevels kan asbestdeeltjes bevatten. Gebruik het enkel voor gesloten circuits (bv. spoelen toiletten). Reinig na het vervangen van het dak of de gevel de dakgoten en regenwaterput of -ton om asbesthoudend sediment of slib te verwijderen

- Eenvoudige handelingen: mag via doe-het-zelf of door werknemer(s) met opleidingsattest eenvoudige handelingen mits gebruik van PBM's en afvoer naar erkend verwerker
