# Asbestinventarisatetest

Capucienessenstraat 13/202, 3800 Sint-Truiden

Attestnummer : **20260409-000097.000**

Uitgegeven op : **09.04.2026**

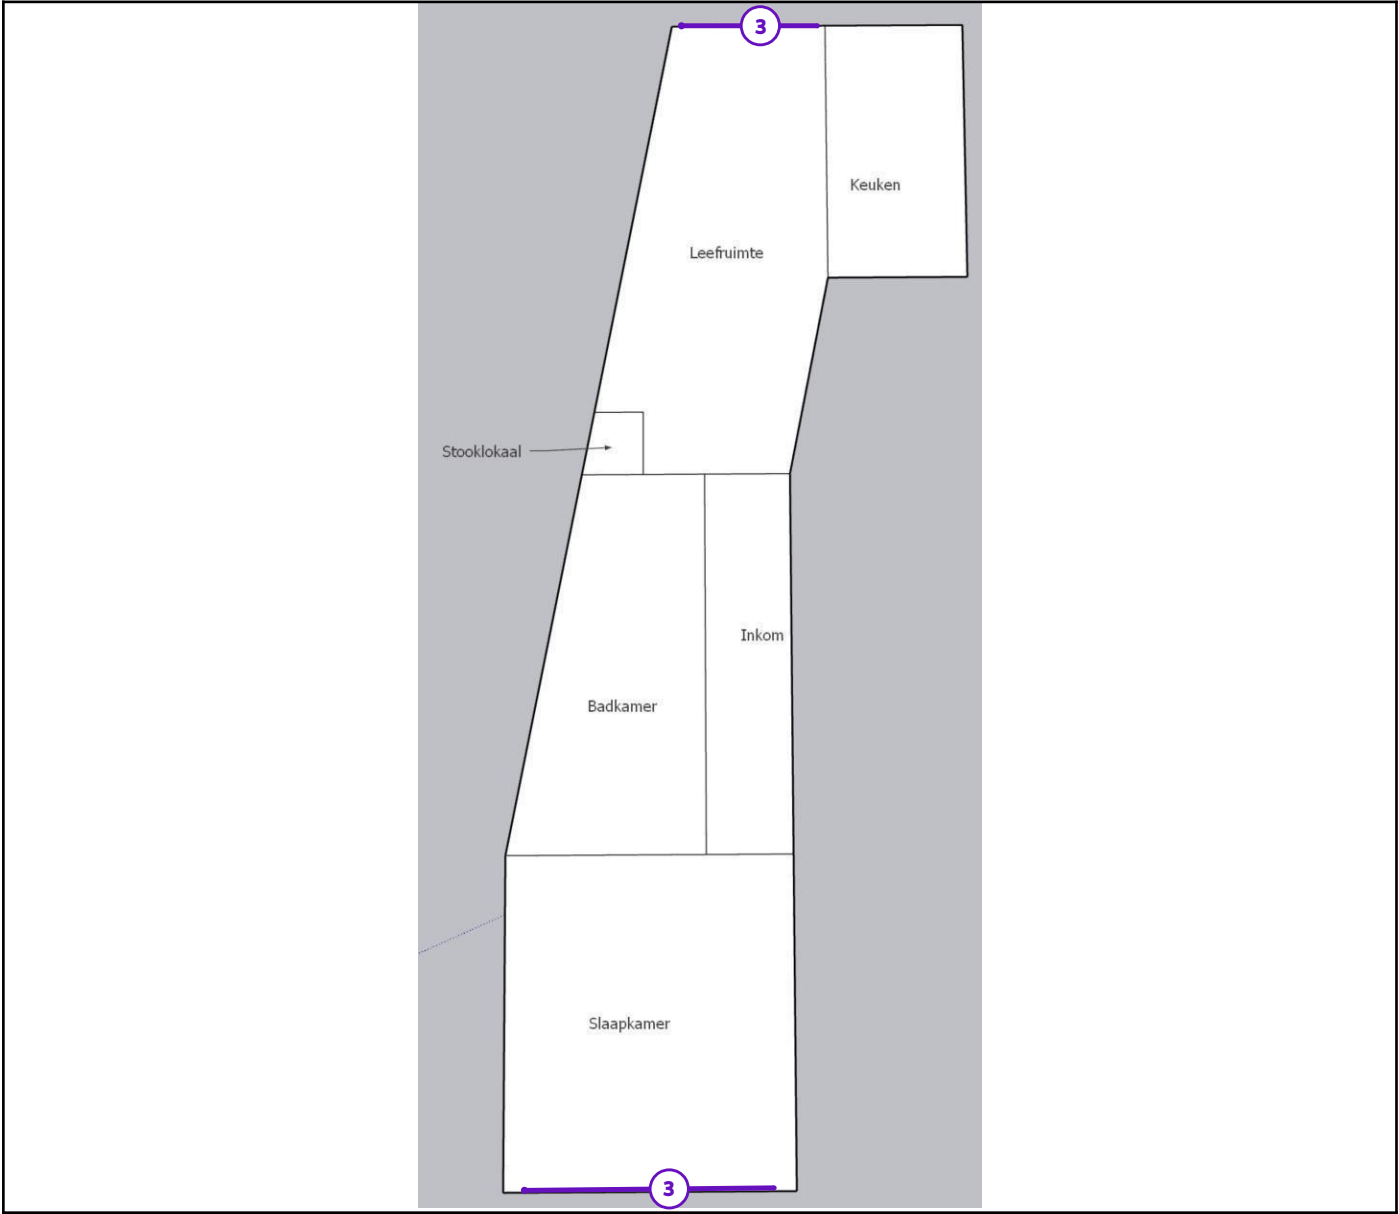
# Plan 1.3: Plan kopie kopie

| Beschrijving | Type | Actie |
| 3. Kit aan de ramen | Overige ruimte of materiaal | - |

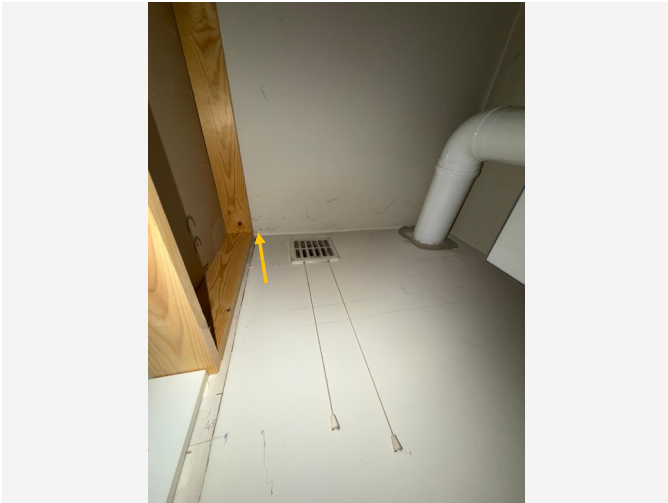
## Fiche 1: Pleisterwerk plafonds

Geen asbest

Overzichtsfoto

Detailfoto

| # | Type | Referentie | Resultaat |
|---|---|---|---|
| 1.1 | Mengmonster | MM02 | Geen asbest |

| Beschrijving | Pleisterwerk plafonds |
| Primaire drager | Plafond |
| Bindmiddel van materiaal | Gips - kalk |
| Gebondenheid op basis van bindmiddel | Niet-hechtgebonden |
| Hoeveelheid (oppervlakte - dikte - aantal) | • 50,00 m <sup>2</sup> - 1,00 cm - 1 stuk |

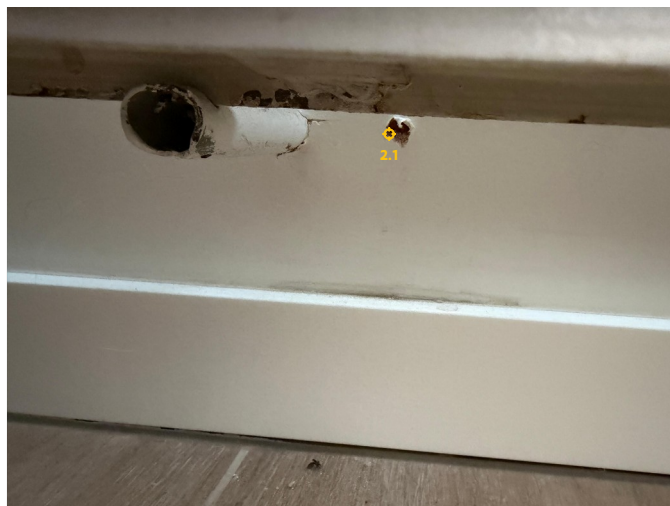
## Fiche 2: Pleisterwerk wanden

Geen asbest

Overzichtsfoto

Detailfoto

| # | Type | Referentie | Resultaat |
|---|---|---|---|
| 2.1 | Mengmonster | MM01 | Geen asbest |

| Beschrijving | Pleisterwerk wanden |
| Primaire drager | Binnenwand |
| Bindmiddel van materiaal | Gips - kalk |
| Gebondenheid op basis van bindmiddel | Niet-hechtgebonden |
| Hoeveelheid (oppervlakte - dikte - aantal) | • 48,00 m <sup>2</sup> - 1,00 cm - 1 stuk |
