Asbestinventarisatetest

Heiveldstraat 94, 9040 Gent

Attestnummer : 20230525-000467.000

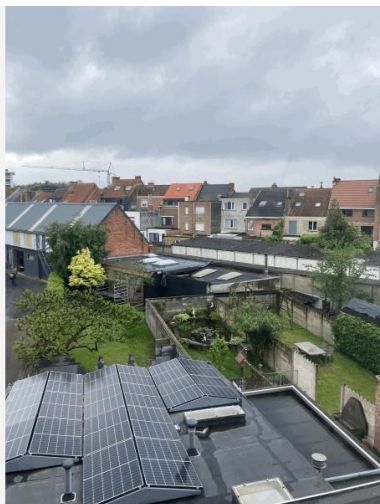
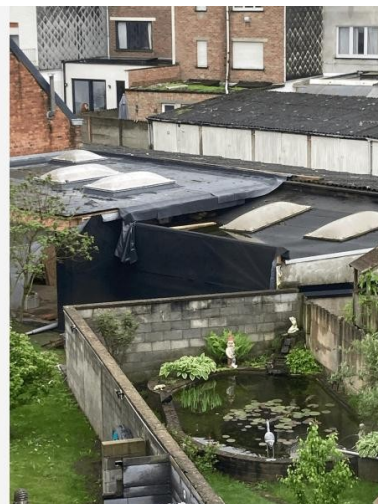
Beschrijving	Type	Actie
1. Plat dak roofing werkplaats	Asbestmateriaal	Zorgvuldig beheren

Overzichtsfoto

Detailfoto

Het asbestmateriaal valt onder de mijlpaal van 2040.

Oude lagen roofing zouden kunnen asbesthoudend zijn .Enkel vast te stellen door staalname.Meestal worden deze behouden en gebruikt als damp scherm bij vernieuwen van de dakbedekking. Aangezien de oude lagen dan niet meer in contact komen met de buitenlucht is de kans op vrijgave van 'asbest' bijna onbestaande.

Eindbeoordeling materiaalrisico	Laag materiaalrisico en/of verlaagde kans op vezelvrijgave
---------------------------------	--

Gebondenheid	Categorie 1: hechtgebonden in oorsprong
Asbestsoort (vezeltype)	Crocidoliet aanwezig
Asbestconcentratie	Laag (< 50%)
Afschermingsgraad van het gehele materiaal	Geheel of deels vrij aan de buitenlucht
Toestand van het materiaal	Licht beschadigd, licht verweerd. Intact materiaal type Pical – asbestboard of categorie III 'gebondenheid'

Beschrijving	Plat dak roofing werkplaats
Omgeving	Buiten
Primaire drager	Schuin dak
Asbestmateriaal	Dak- en gevelbekleding - Roofing
Bindmiddel van asbestmateriaal	Bitumen (roofing, teer, asfalt)
Gebondenheid op basis van bindmiddel	Hecht
Hoeveelheid (oppervlakte - aantal)	• 20,00 m ² - 1 stuk
Totale oppervlakte	20,00 m ²

Eenvoudig bereikbaar	Ja
Bevestigingswijze	<ul style="list-style-type: none">• Verlijmd, ingegoten, versmeerd
Identificatiemethode	Vaststelling zonder monstername Motivatie: Groot risico op structurele gevolgschade (lekschade, werking installatie,...)
Destructieve handeling voor identificatie	Nee
Opmerking	Er werd reeds een stuk vernieuwd met Epdm .

- Zorg voor een veilig beheer. Vermijd het beschadigen van het asbestmateriaal. Controleer de toestand jaarlijks op wijzigingen.
- Hemelwater dat afspoelt van asbestcement daken of gevels kan asbestdeeltjes bevatten. Gebruik het enkel voor gesloten circuits (bv. spoelen toiletten). Reinig na het vervangen van het dak of de gevel de dakgoten en regenwaterput of -ton om asbesthoudend sediment of slib te verwijderen

- Eenvoudige handelingen: enkel door erkend asbestverwijderaar
Voorschriften te volgen bij eventuele verwijdering na confirmatie 'asbesthoudend' dmv staalname.

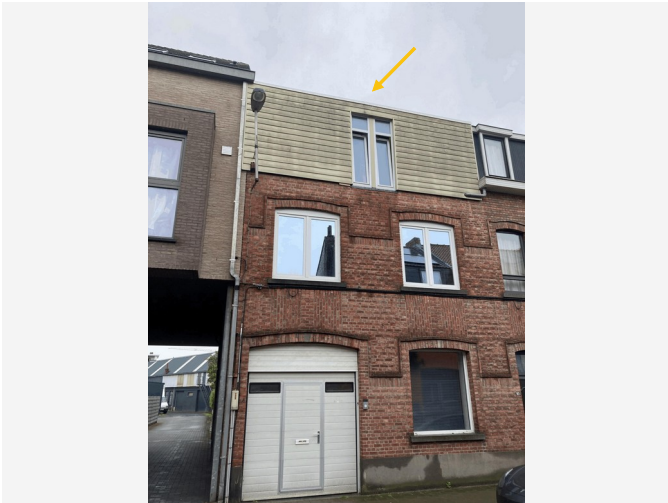
Fiche 5: Onderdak woning

Geen asbest

#	Type	Referentie	Resultaat
5.1	Puntmonster	2	Geen asbest

Beschrijving	Onderdak woning
Omgeving	Binnen
Primaire drager	Schuin dak
Bindmiddel van materiaal	Cement

Gebondenheid op basis van bindmiddel	Hecht
Hoeveelheid (oppervlakte - dikte - aantal)	• 56,00 m ² - 0,30 cm - 1 stuk
Totaal volume	0,168 m ³
Identificatiemethode	Vaststelling met monstername
Destructieve handeling voor identificatie	Nee
