**Verslag huishoudelijke elektrische installatie op laagspanning en zeer lage spanning****Algemeen:**

Referentie: 006-20260304-03	Datum controle: 04/03/2026
Keurder: 006

Eigenaar: Onbekend	EAN-code: 541448820059056483
Adres installatie: aarschotsesteenweg 271, 2230 - Herselt	Nummer teller(s): 1sag1200244641
Distributienetbeheerder installatie: Fluvius	
Datum uitvoering installatie:	<input checked="" type="checkbox"/> Vóór 01/10/1981 <input type="checkbox"/> Tussen 01/10/1981 en 01/06/2020 <input type="checkbox"/> Vanaf 01/06/2020
Type:	<input checked="" type="checkbox"/> Wooneenheid <input type="checkbox"/> Niet-huishoudelijk <input type="checkbox"/> PV <input type="checkbox"/> Batterij <input type="checkbox"/> Laadpaal

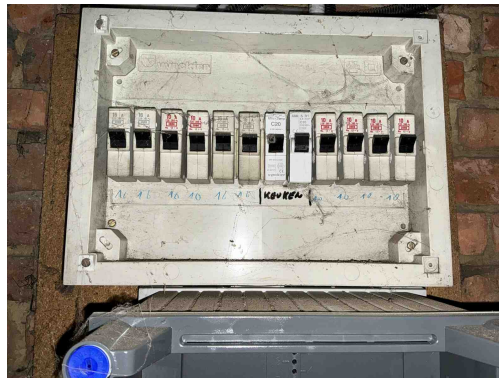
B29 - Het elektrisch verdeelbord in een huishoudelijke ruimte is niet voorzien van een deur (Boek1: 5.3.5.1).
Opmerking: Bord1

B17 - De voedingsspanning is niet op elk bord vermeld (Boek 1: 3.1.3.3).
Opmerking: Bord1, bord2

B04 - De aanduiding van de kringen, klemmen en/of schakelapparatuur ontbreekt, is onjuist of is onvolledig (Boek 1: 3.1.3.1/5.1.6.1).
Opmerking: Niet uniek, bord2

B18 - Het volgnummer is niet op elk bord vermeld (Boek 1: 3.1.3.3).
Opmerking: Bord1 en bord2

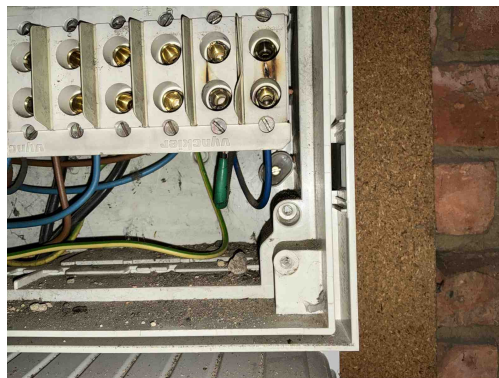
T21 - Het elektrisch materieel is niet geplaatst volgens de voorschriften van de fabrikant/ regels van goed vakmanschap . (Boek 1: 1.4.1.3)
Opmerking: Schroeven bord1, schroeven bord2, schakelaar badkamer

B30 - De houder van de beveiliging in een huishoudelijke ruimte is niet voorzien van aangepaste kalibreerelementen (Boek1: 5.3.5.5).
Opmerking: Bord1, bord2

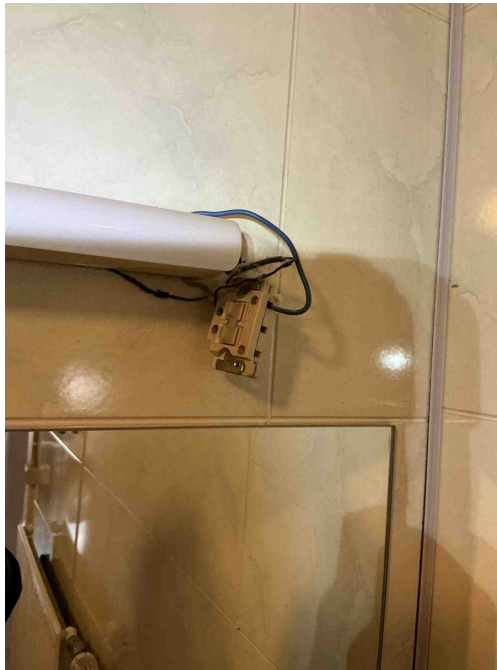
T21 - Het elektrisch materieel is niet geplaatst volgens de voorschriften van de fabrikant/ regels van goed vakmanschap . (Boek 1: 1.4.1.3)

Opmerking: Schroeven bord1, schroeven bord2, schakelaar badkamer

T02 - Gevaar voor rechtstreekse aanraking: genaakbare delen onder spanning (Boek 1: 4.2.2).

Opmerking: Badkamer

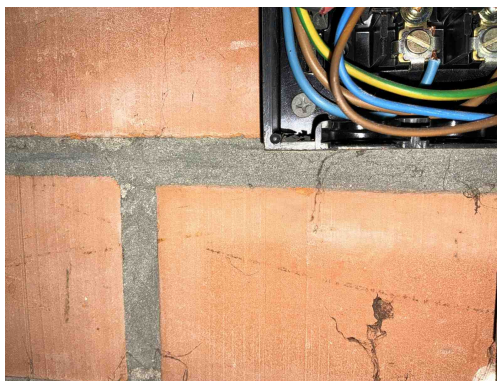
T21 - Het elektrisch materieel is niet geplaatst volgens de voorschriften van de fabrikant/ regels van goed vakmanschap . (Boek 1: 1.4.1.3)

Opmerking: Schroeven bord1, schroeven bord2, schakelaar badkamer

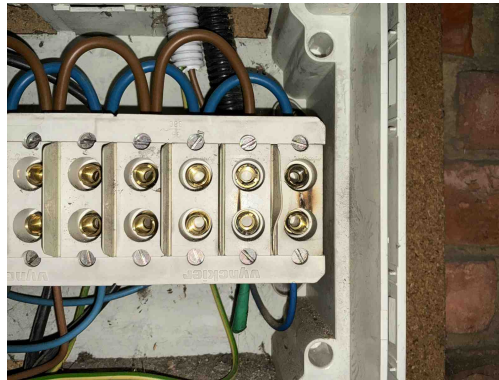
B14 - Abnormale opwarming van de beveiligingen, schakelapparatuur, aansluitklemmen (Boek 1: 4.4.1.1).
Opmerking: Bord1

B30 - De houder van de beveiliging in een huishoudelijke ruimte is niet voorzien van aangepaste kalibreerelementen (Boek1: 5.3.5.5).
Opmerking: Bord1, bord2

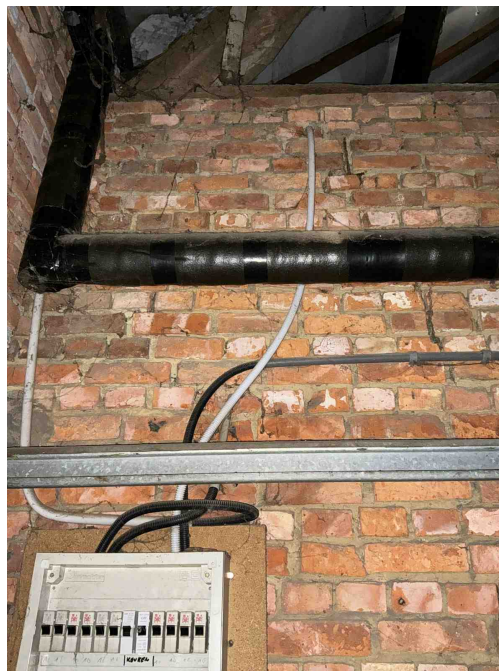
C13 - Onvoldoende bevestiging van de leiding(en) (Boek 1: 5.2.9.5).
Opmerking: Boven bord1

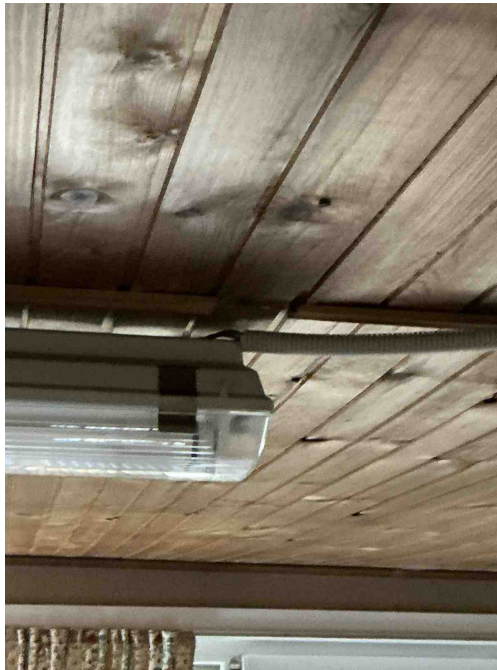
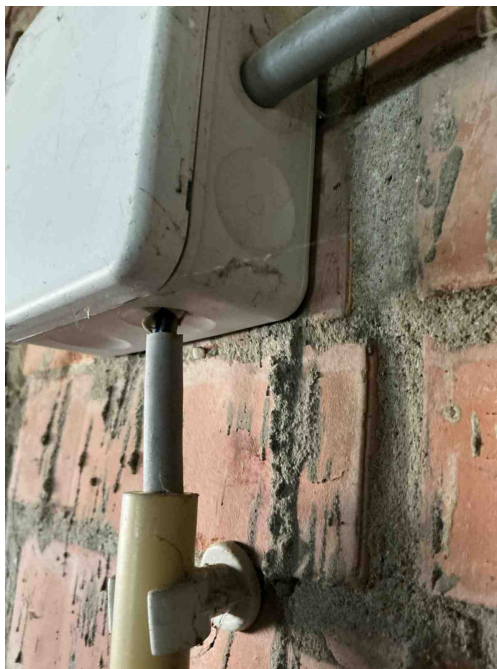
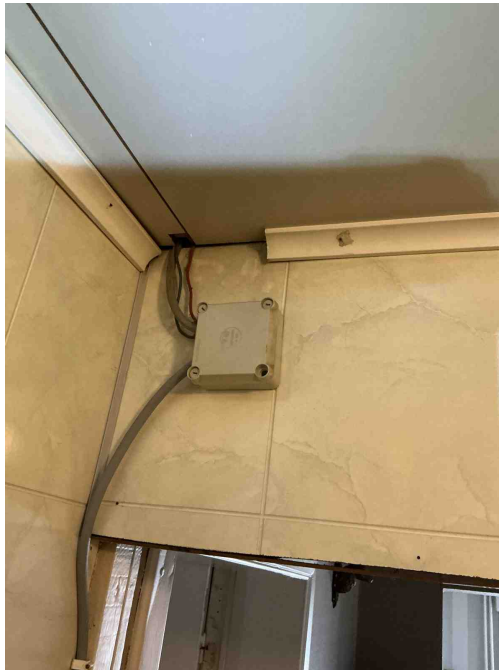
C21 - Het gebruik van geleiders van het type VOB, zonder bijkomende afscherming is niet toegestaan (Boek 1: 5.2.9.6).
Opmerking: Cv-ruimte, badkamer, keuken

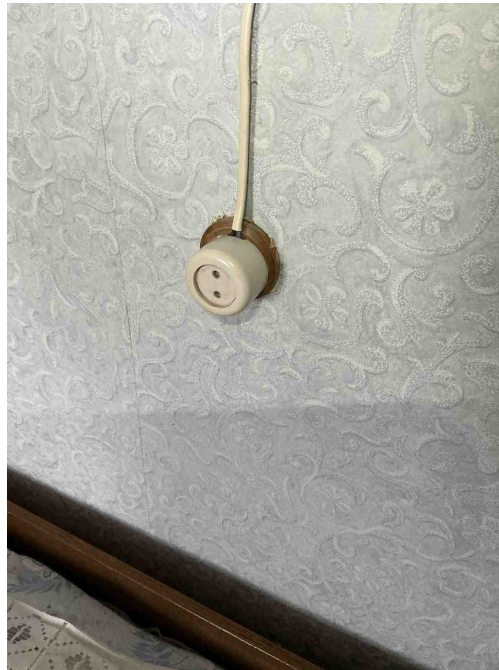
T11 - De contactdozen waarvan de toegekende stroomsterkte maximaal 16A en de toegekende spanning maximaal 250V bedraagt en niet bedoeld zijn voor de voeding van een of meerdere verbruikstoestellen voor een specifiek doel en niet geplaatst zijn in of op schakel- en verdeelborden, beschikken niet of IPXX-D (incl. gemeenschappelijke delen residentieel geheel) (Boek 1: 4.2.2.3/5.3.5.2).

Opmerking: Cv-ruimte, inkomsas ,...

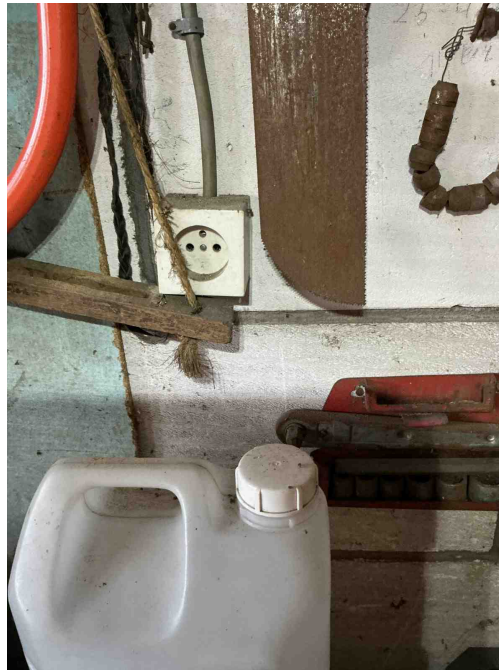
T11 - De contactdozen waarvan de toegekende stroomsterkte maximaal 16A en de toegekende spanning maximaal 250V bedraagt en niet bedoeld zijn voor de voeding van een of meerdere verbruikstoestellen voor een specifiek doel en niet geplaatst zijn in of op schakel- en verdeelborden, beschikken niet of IPXX-D (incl. gemeenschappelijke delen residentieel geheel) (Boek 1: 4.2.2.3/5.3.5.2).

Opmerking: Cv-ruimte, inkomsas ,...

T09 - Bepaalde contactdozen en/of schakelaars zijn beschadigd (Boek 1: 1.4.1.3).

Opmerking: Cv-ruimte

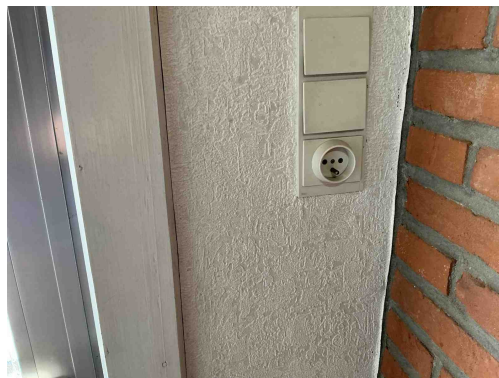
T11 - De contactdozen waarvan de toegekende stroomsterkte maximaal 16A en de toegekende spanning maximaal 250V bedraagt en niet bedoeld zijn voor de voeding van een of meerdere verbruikstoestellen voor een specifiek doel en niet geplaatst zijn in of op schakel- en verdeelborden, beschikken niet of IPXX-D (incl. gemeenschappelijke delen residentieel geheel) (Boek 1: 4.2.2.3/5.3.5.2).

Opmerking: Cv-ruimte, inkomsas ,...

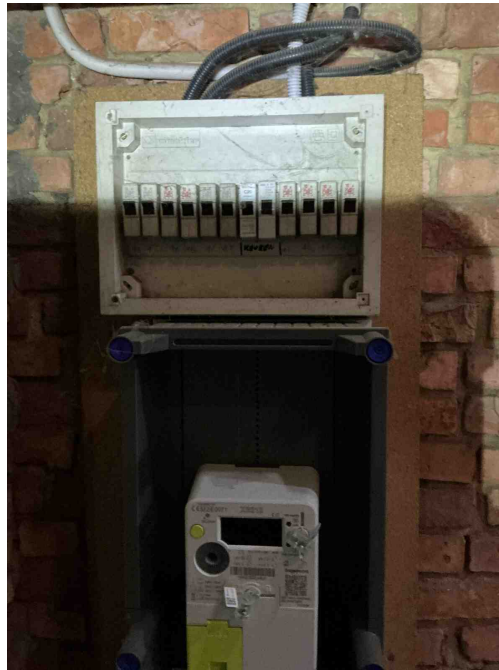
B18 - Het volgnummer is niet op elk bord vermeld (Boek 1: 3.1.3.3).
Opmerking: Bord1 en bord2

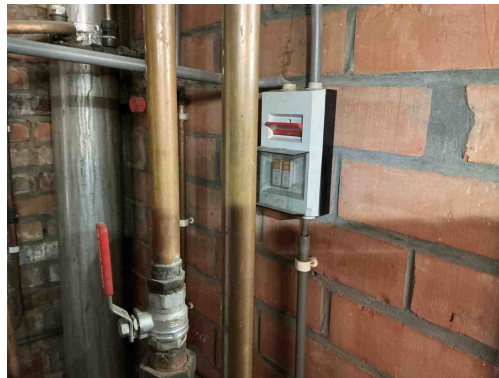
B18 - Het volgnummer is niet op elk bord vermeld (Boek 1: 3.1.3.3).
Opmerking: Bord1 en bord2

B06 - Het elektrisch verdeelbord heeft niet de minimale beschermingsgraad IPXX-B in een gewone ruimte (Boek 1: 4.2.2.3).
Opmerking: Bord2

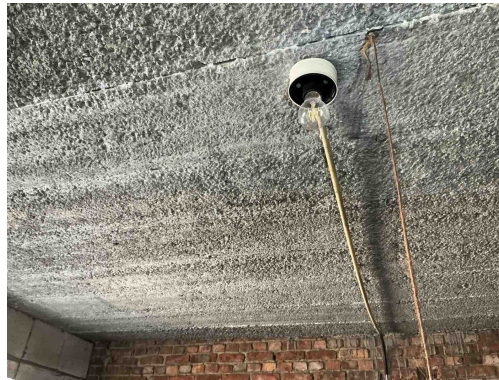
T23 - Het elektrisch materiaal is beschadigd. (Boek 1: 1.4.1.3).
Opmerking: Lamp cv ruimte

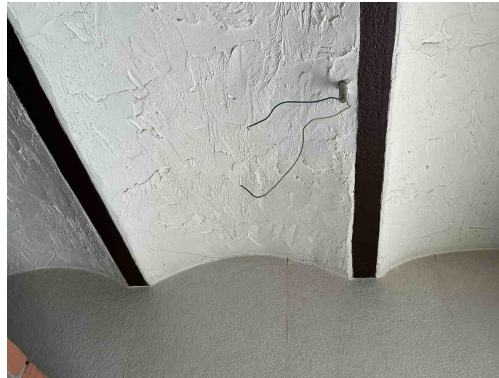
C28 - Niet gebruikte leidingen onder spanning zijn niet op een degelijke manier geïsoleerd of verwijderd (Boek 1: 4.2.1.1).
Opmerking: Inkomhal

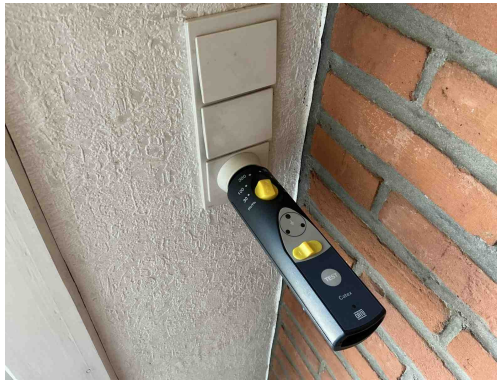
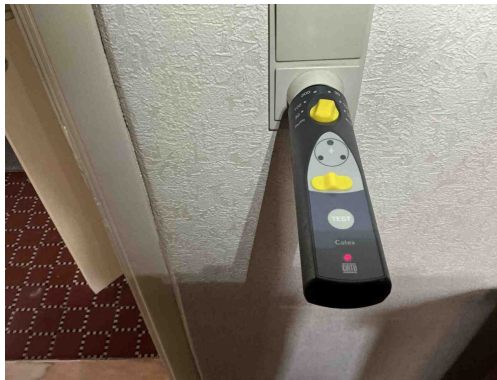
A16 - Er is geen continuïteit van de beschermingsgeleider van de contactdoos (Boek 1: 5.4.3.4).
Opmerking: Inkomhal, woonkamer

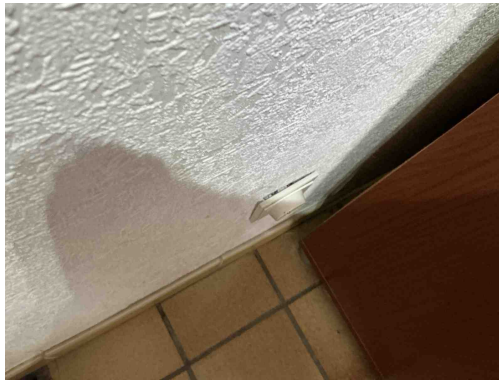
T10 - Bepaalde contactdozen en/of schakelaars zijn niet degelijk bevestigd (Boek 1: 1.4.1.3).
Opmerking: Woonkamer

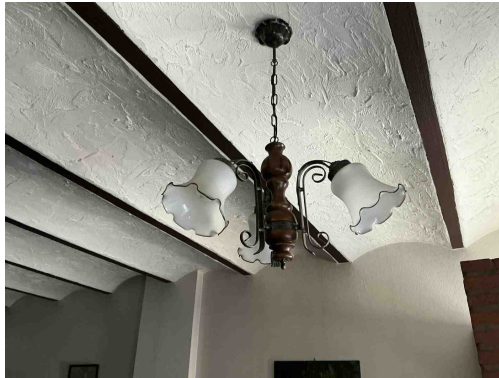
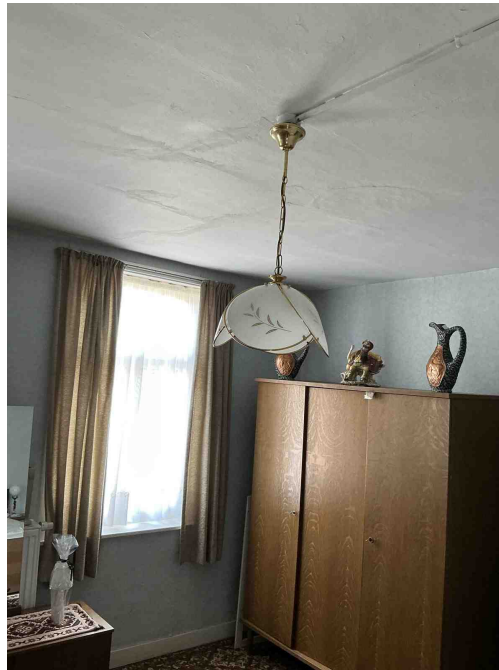
Toestellen klasse 00 En 01 zijn verboden in België.
Opmerking: Woonkamer , slaapkamer 2

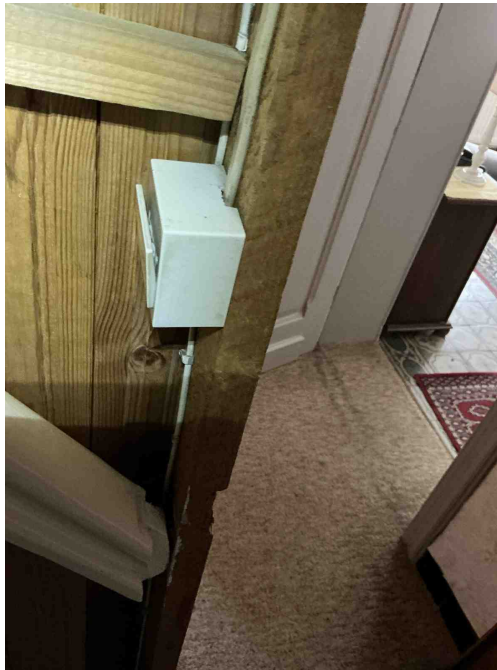
T13 - Opbouwcontactdozen en/of -schakelaars zonder achterplaatje mogen niet rechtstreeks op een brandbare ondergrond bevestigd worden (Boek 1: 4.3.3.5).
Opmerking: Badkamer, berging , trap v1

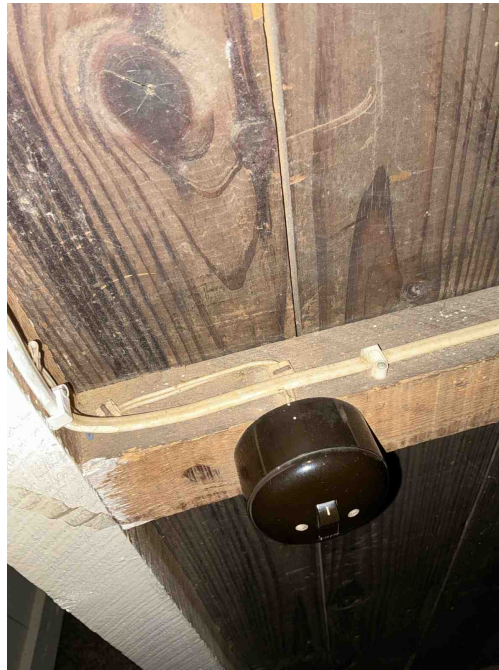
T13 - Opbouwcontactdozen en/of -schakelaars zonder achterplaatje mogen niet rechtstreeks op een brandbare ondergrond bevestigd worden (Boek 1: 4.3.3.5).

Opmerking: Badkamer, berging , trap v1

C27 - Het gebruik van geleiders van het type VTLMB (côte-à-côte) is niet toegestaan (Boek 1: 1.4.2.1).

Opmerking: Berging

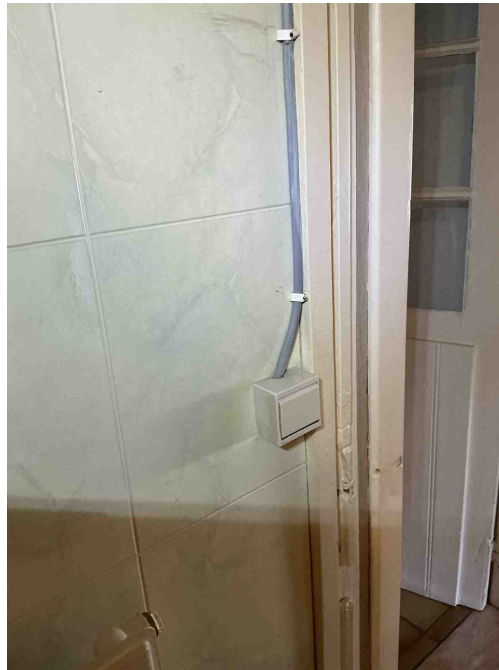
T13 - Opbouwcontactdozen en/of -schakelaars zonder achterplaatje mogen niet rechtstreeks op een brandbare ondergrond bevestigd worden (Boek 1: 4.3.3.5).
Opmerking: Badkamer, berging , trap v1

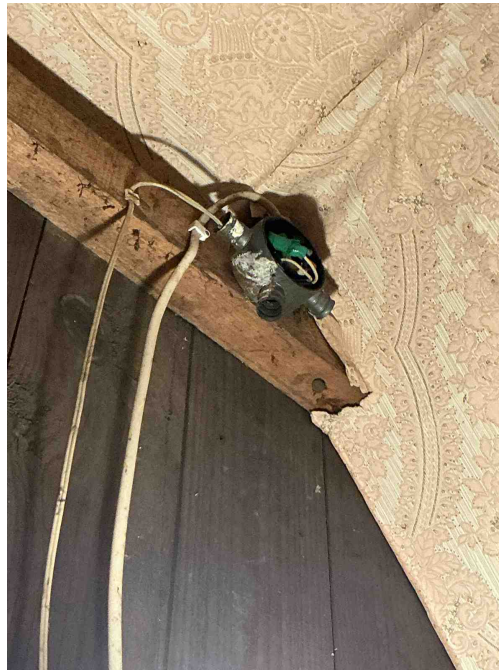
C30 - De deksels van de aftakdoos/aftakdozen ontbreken (Boek 1: 4.2.2.1, 5.2.6.1).
Opmerking: Berging
