**Verslag huishoudelijke elektrische installatie op laagspanning en zeer lage spanning****Algemeen:**

| Referentie: <b>008-20260814-02</b> | Datum controle: <b>14/08/2026</b> |

| Adres installatie: <b>Park Ter Heide 8, 3271 - Scherpenheuvel-Zichem</b> | Nummer teller(s): <b>1SAG1105213880</b> |

| <input checked="" type="checkbox"/> 8.4.2 (Controlebezoek van een oude installatie bij verkoop) |

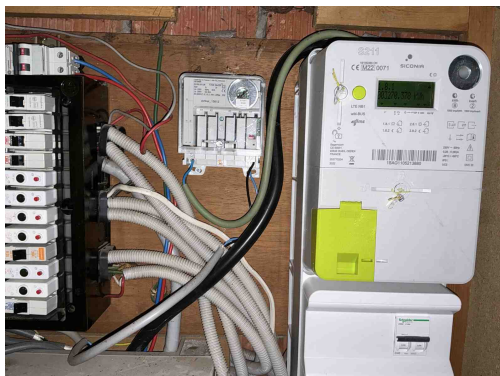
**B34** - Het kabeltype van de meterbord verbinding aan de oorsprong van de installatie beantwoordt niet aan de minimale vereisten vastgelegd door de distributienet beheerder. (Boek1: 1.5 + SYNERGRID C1/107)

*Opmerking: Oa EXVB geen ondergrondse tracé*

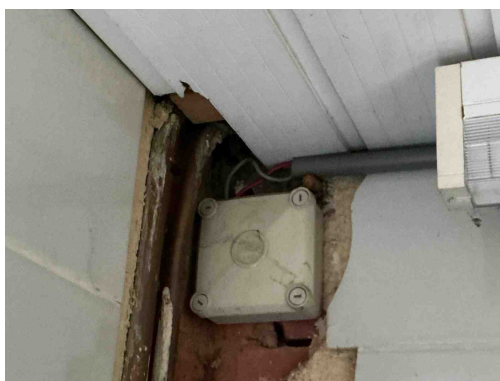
**C21** - Het gebruik van geleiders van het type VOB, zonder bijkomende afscherming is niet toegestaan (Boek 1: 5.2.9.6).

*Opmerking: Oa garage, badkamer*

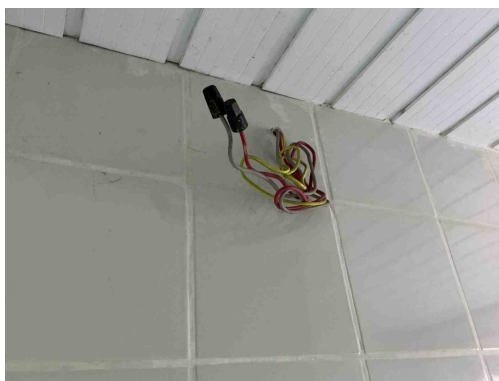
**C21** - Het gebruik van geleiders van het type VOB, zonder bijkomende afscherming is niet toegestaan (Boek 1: 5.2.9.6).  
*Opmerking: Oa garage, badkamer*

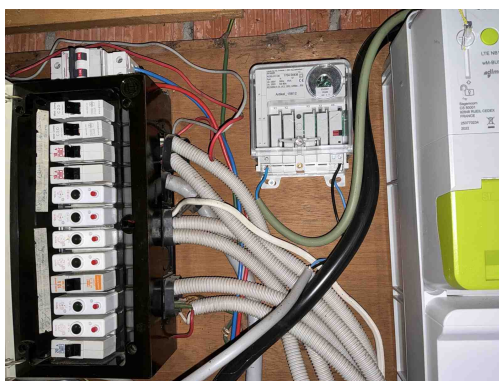
**C21** - Het gebruik van geleiders van het type VOB, zonder bijkomende afscherming is niet toegestaan (Boek 1: 5.2.9.6).  
*Opmerking: Oa garage, badkamer*

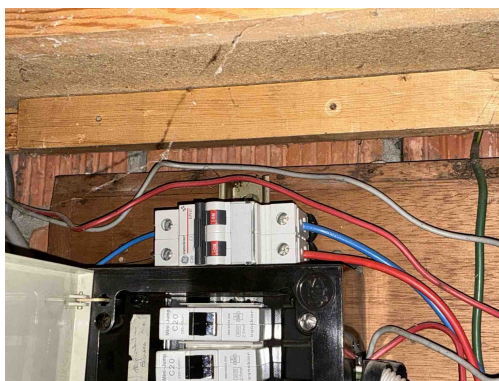
**D25** - De verbindinginstallaties en/of de beveiligingstoestellen (veiligheden, vermogensschakelaars, differentieelstroombeveiligingsinrichtingen...) moeten op steunpanelen gegroepeerd en gemonteerd zijn in één of meer schakel- en verdeelborden. (Boek 1: 5.3.5.1)

*Opmerking: Oa garage*

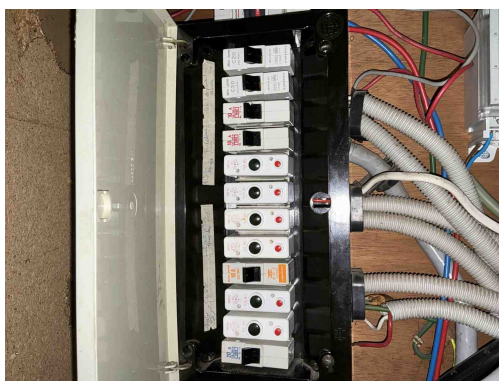
**D08** - De nodige markeringen op de beveiligingstoestellen ontbreken of zijn onleesbaar (Boek 1: 5.3.5.5).

*Opmerking: Oa bord 2*

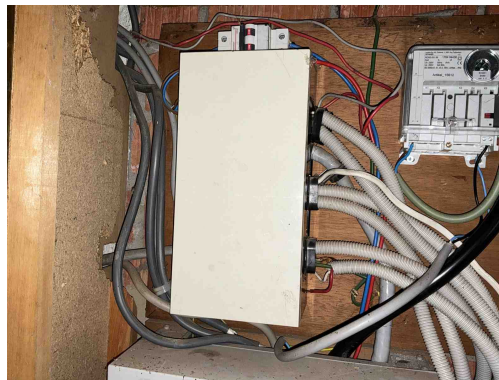
**B17** - De voedingsspanning is niet op elk bord vermeld (Boek 1: 3.1.3.3).  
*Opmerking: Oa bord 1, bord 2*

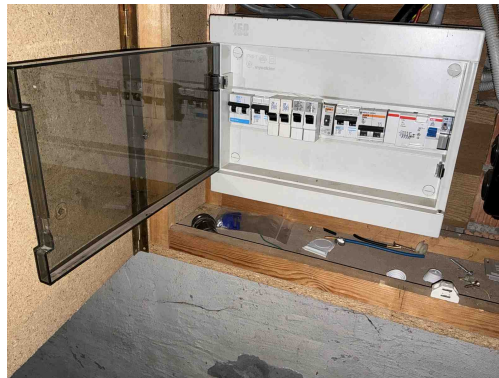
**B17** - De voedingsspanning is niet op elk bord vermeld (Boek 1: 3.1.3.3).  
*Opmerking: Oa bord 1, bord 2*

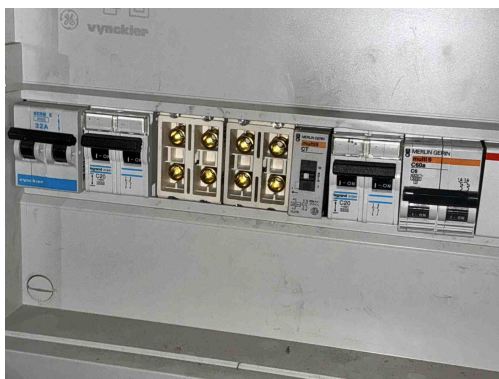
**B30** - De houder van de beveiliging in een huishoudelijke ruimte is niet voorzien van aangepaste kalibreerelementen (Boek1: 5.3.5.5).

*Opmerking: Oa bord 1*

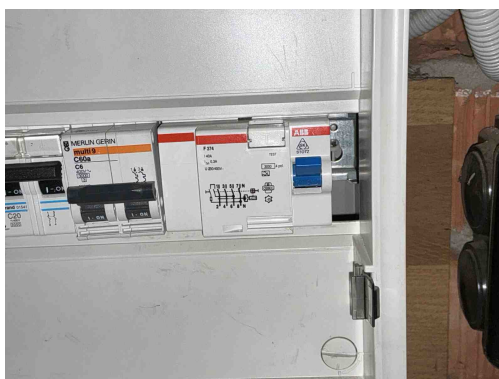
**D01** - De differentieelstroominrichting schakelt niet na indrukken van de testknop (Boek 1: 5.3.5.3).

*Opmerking: Oa hoofddiff*

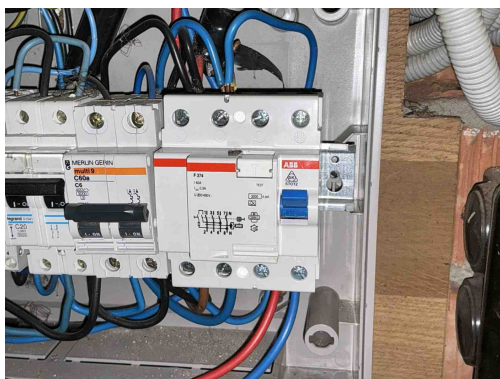
**D04** - De hoofddifferentieelstroominrichting is niet verzegelbaar (Boek 1: 4.2.4.3).  
*Opmerking: Oa bord 1*

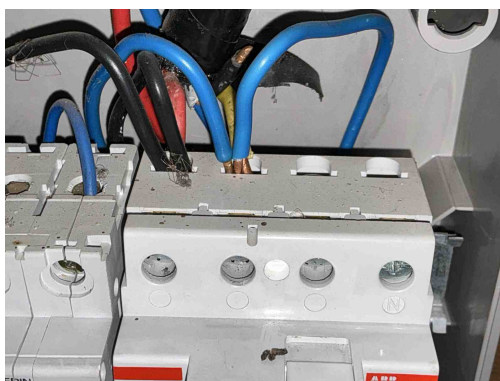
**T21** - Het elektrisch materieel is niet geplaatst volgens de voorschriften van de fabrikant/ regels van goed vakmanschap . (Boek 1: 1.4.1.3)  
*Opmerking: Oa ophangingsvijzen niet afgedekt bord 1, meer dan 2 geleiders op 1 aansluitpunt bord 1,*

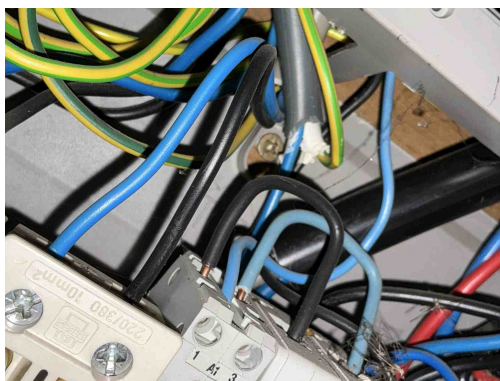
**T21** - Het elektrisch materieel is niet geplaatst volgens de voorschriften van de fabrikant/ regels van goed vakmanschap . (Boek 1: 1.4.1.3)

*Opmerking: Oa ophangingsvijzen niet afgedekt bord 1, meer dan 2 geleiders op 1 aansluitpunt bord 1,*

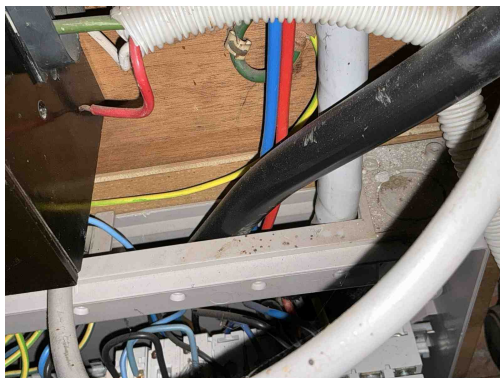
**B06** - Het elektrisch verdeelbord heeft niet de minimale beschermingsgraad IPXX-B in een gewone ruimte (Boek 1: 4.2.2.3).

*Opmerking: Oa bord 1*

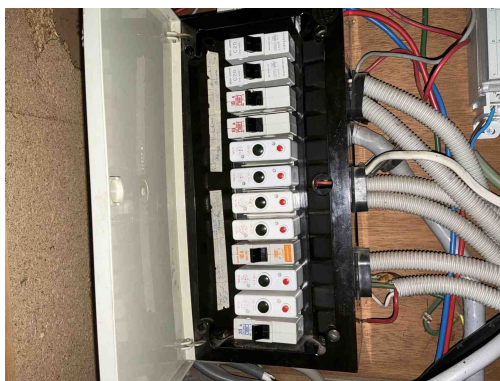
**B26** - Het elektrisch bord kon niet gedemonteerd worden (Boek 1: 5.3.5.1).  
*Opmerking: Oa bord 2 automaten zeer strak vast*

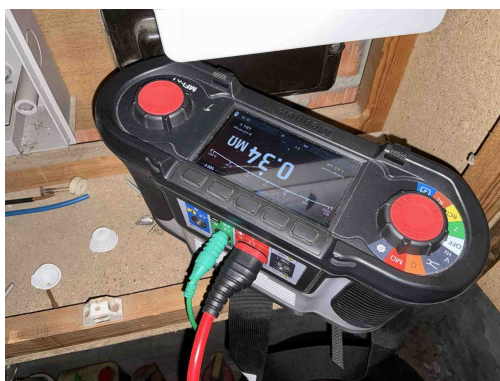
| Algemene isolatieweerstand: | <b>0,34 MΩ</b> | Meetspanning: | <b>500V</b> |

**I01** - De waarde van de isolatieweerstand per kring dient tenminste 0,50 Mohm (1000 x Utest) te zijn (Boek 1: 6.4.5.1).  
*Opmerking: Oa automaat 32A bord 1 geeft een waarde van 0,34 Mohm*

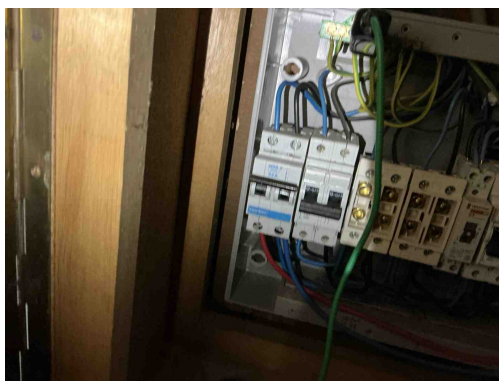
**I01** - De waarde van de isolatieweerstand per kring dient tenminste 0,50 Mohm ( $1000 \times U_{\text{test}}$ ) te zijn (Boek 1: 6.4.5.1).  
*Opmerking: Oa automaat 32A bord 1 geeft een waarde van 0,34 Mohm*

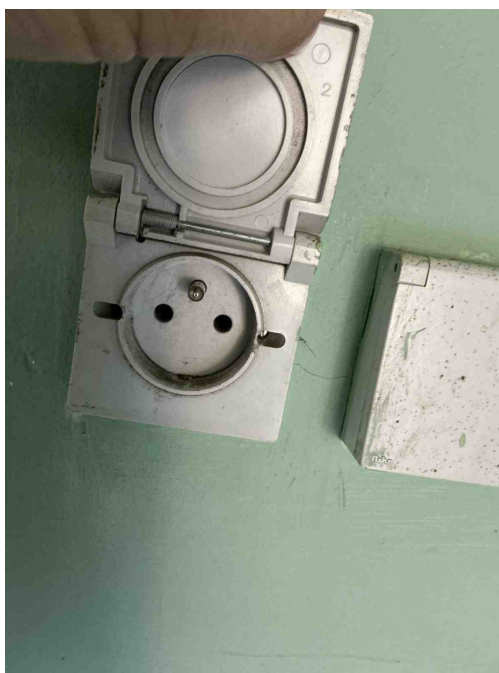
**T11** - De contactdozen waarvan de toegekende stroomsterkte maximaal 16A en de toegekende spanning maximaal 250V bedraagt en niet bedoeld zijn voor de voeding van een of meerdere verbruikstoestellen voor een specifiek doel en niet geplaatst zijn in of op schakel- en verdeelborden, beschikken niet of IPXX-D (incl. gemeenschappelijke delen residentieel geheel) (Boek 1: 4.2.2.3/5.3.5.2).  
*Opmerking: Oa garage, Keuken, living, ...*

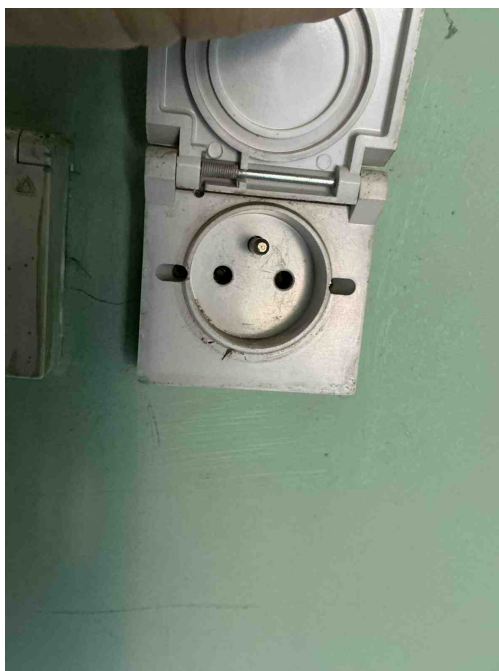
**T11** - De contactdozen waarvan de toegekende stroomsterkte maximaal 16A en de toegekende spanning maximaal 250V bedraagt en niet bedoeld zijn voor de voeding van een of meerdere verbruikstoestellen voor een specifiek doel en niet geplaatst zijn in of op schakel- en verdeelborden, beschikken niet of IPXX-D (incl. gemeenschappelijke delen residentieel geheel) (Boek 1: 4.2.2.3/5.3.5.2).

*Opmerking: Oa garage, Keuken, living,...*

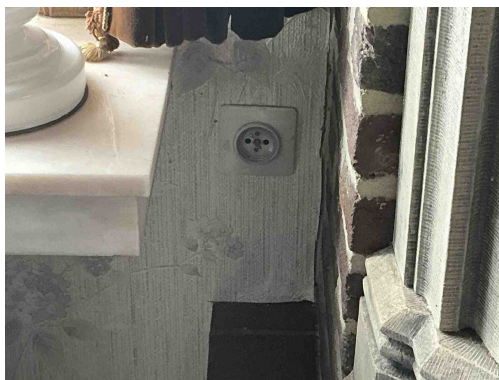
**T11** - De contactdozen waarvan de toegekende stroomsterkte maximaal 16A en de toegekende spanning maximaal 250V bedraagt en niet bedoeld zijn voor de voeding van een of meerdere verbruikstoestellen voor een specifiek doel en niet geplaatst zijn in of op schakel- en verdeelborden, beschikken niet of IPXX-D (incl. gemeenschappelijke delen residentieel geheel) (Boek 1: 4.2.2.3/5.3.5.2).

*Opmerking: Oa garage, Keuken, living,...*

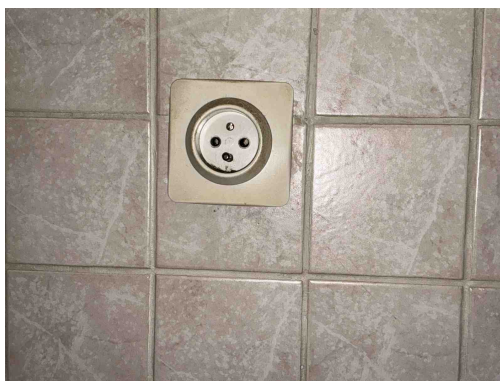
**T11** - De contactdozen waarvan de toegekende stroomsterkte maximaal 16A en de toegekende spanning maximaal 250V bedraagt en niet bedoeld zijn voor de voeding van een of meerdere verbruikstoestellen voor een specifiek doel en niet geplaatst zijn in of op schakel- en verdeelborden, beschikken niet of IPXX-D (incl. gemeenschappelijke delen residentieel geheel) (Boek 1: 4.2.2.3/5.3.5.2).

*Opmerking: Oa garage, Keuken, living,...*

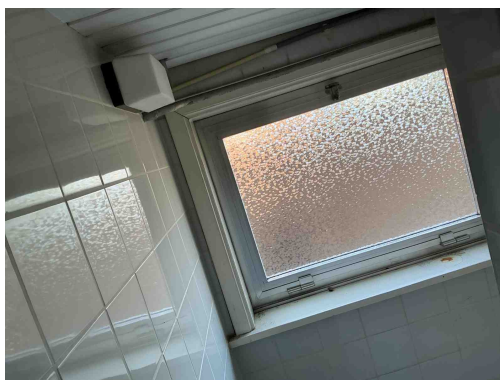
**T22** - Het elektrisch materieel in volume 2 van de ruimte die een bad en/of douche bevat is niet in overeenstemming met het toegelaten materieel (nl. vaste machines of toestellen (incl. de contactdozen en bedieningstoestellen), contactdozen individueel beschermd door een beschermingstransformator met een vermogen van maximaal 100W, contactdozen beschermd door een differentieelstroominrichting met zeer grote gevoeligheid (10mA) en bedieningstoestellen gevoed op laagspanning). (Boek 1, Onderafdeling 7.1.5.3. (d))

*Opmerking: Oa badkamer lamp*

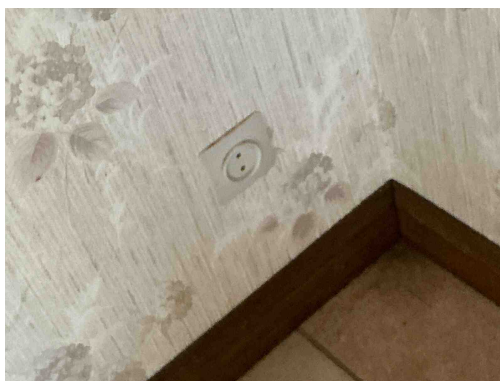
**A20** - Er bevindt zich een contactdoos zonder beschermingsgeleider in de elektrische installatie. Deze is niet geplaatst achter een differentieelstroombeschermingsinrichting met grote (max. 30mA) of zeer grote (max. 10mA) gevoeligheid.

*Opmerking: Oa living,*
