**Verslag huishoudelijke elektrische installatie op laagspanning en zeer lage spanning****Algemeen:**

Referentie: 008-20260617-03	Datum controle: 17/06/2026
Keurder: 008

Identificatie van de elektrische installatie:

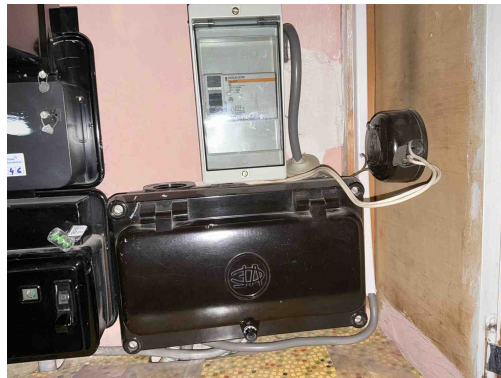
Inbreuk(en):

B17 - De voedingsspanning is niet op elk bord vermeld (Boek 1: 3.1.3.3).
Opmerking: Oa bord 1, bord 2

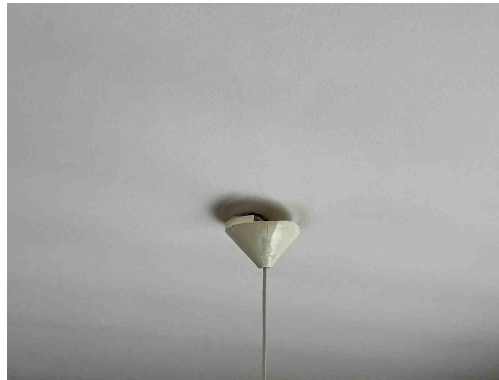
Inbreuk(en):

T21 - Het elektrisch materieel is niet geplaatst volgens de voorschriften van de fabrikant/ regels van goed vakmanschap . (Boek 1: 1.4.1.3)

Opmerking: Oa ophangingsvijzen niet afgedekt bord 1, Bevestiging lamp bureel

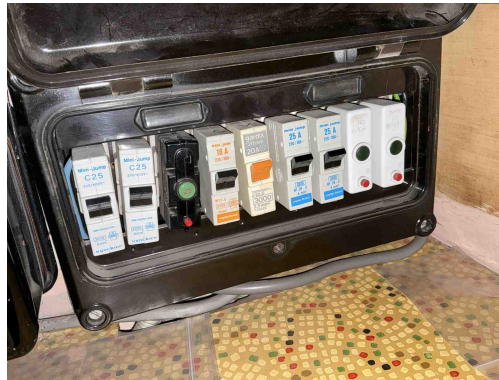
Inbreuk(en):

D08 - De nodige markeringen op de beveiligingstoestellen ontbreken of zijn onleesbaar (Boek 1: 5.3.5.5).
Opmerking: Oa bord 2

B26 - Het elektrisch bord kon niet gedemonteerd worden (Boek 1: 5.3.5.1).
Opmerking: Oa bord 2 automaten zeer strak vast

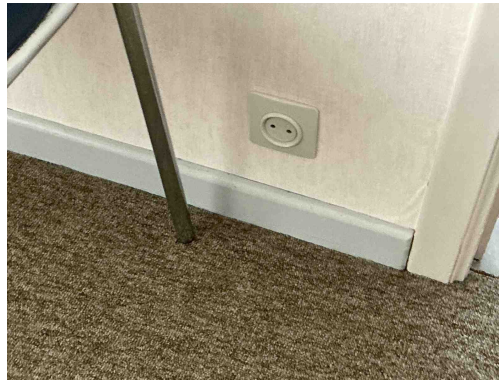
Inbreuk(en):

A20 - Er bevindt zich een contactdoos zonder beschermingsgeleider in de elektrische installatie. Deze is niet geplaatst achter een differentieelstroombeschermingsinrichting met grote (max. 30mA) of zeer grote (max. 10mA) gevoeligheid.

Opmerking: Oa garage, living, bureel,...

T11 - De contactdozen waarvan de toegekende stroomsterkte maximaal 16A en de toegekende spanning maximaal 250V bedraagt en niet bedoeld zijn voor de voeding van een of meerdere verbruikstoestellen voor een specifiek doel en niet geplaatst zijn in of op schakel- en verdeelborden, beschikken niet of IPXX-D (incl. gemeenschappelijke delen residentieel geheel) (Boek 1: 4.2.2.3/5.3.5.2).

Opmerking: Oa bureel, slaapkamer 1, badkamer,...

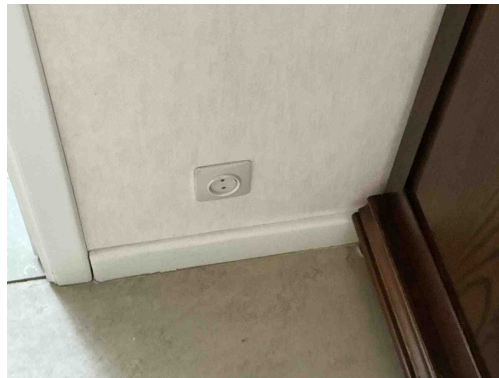
Inbreuk(en):

A20 - Er bevindt zich een contactdoos zonder beschermingsgeleider in de elektrische installatie. Deze is niet geplaatst achter een differentieelstroombeschermingsinrichting met grote (max. 30mA) of zeer grote (max. 10mA) gevoeligheid.

Opmerking: Oa garage, living, bureel,...

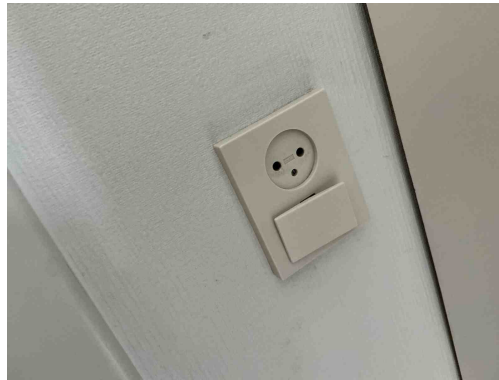
Inbreuk(en):

A20 - Er bevindt zich een contactdoos zonder beschermingsgeleider in de elektrische installatie. Deze is niet geplaatst achter een differentieelstroombeschermingsinrichting met grote (max. 30mA) of zeer grote (max. 10mA) gevoeligheid.

Opmerking: Oa garage, living, bureel,...

T11 - De contactdozen waarvan de toegekende stroomsterkte maximaal 16A en de toegekende spanning maximaal 250V bedraagt en niet bedoeld zijn voor de voeding van een of meerdere verbruikstoestellen voor een specifiek doel en niet geplaatst zijn in of op schakel- en verdeelborden, beschikken niet of IPXX-D (incl. gemeenschappelijke delen residentieel geheel) (Boek 1: 4.2.2.3/5.3.5.2).

Opmerking: Oa bureel, slaapkamer 1, badkamer,...

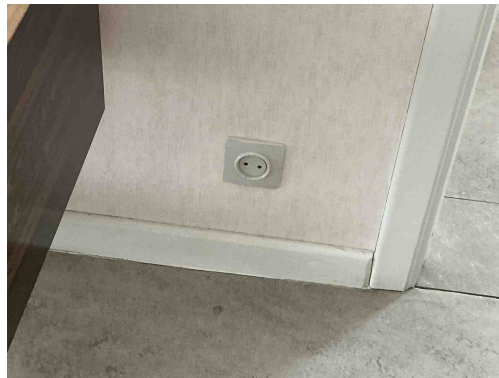
Inbreuk(en):

A20 - Er bevindt zich een contactdoos zonder beschermingsgeleider in de elektrische installatie. Deze is niet geplaatst achter een differentieelstroombeschermingsinrichting met grote (max. 30mA) of zeer grote (max. 10mA) gevoeligheid.

Opmerking: Oa garage, living, bureel,...

T11 - De contactdozen waarvan de toegekende stroomsterkte maximaal 16A en de toegekende spanning maximaal 250V bedraagt en niet bedoeld zijn voor de voeding van een of meerdere verbruikstoestellen voor een specifiek doel en niet geplaatst zijn in of op schakel- en verdeelborden, beschikken niet of IPXX-D (incl. gemeenschappelijke delen residentieel geheel) (Boek 1: 4.2.2.3/5.3.5.2).

Opmerking: Oa bureel, slaapkamer 1, badkamer,...

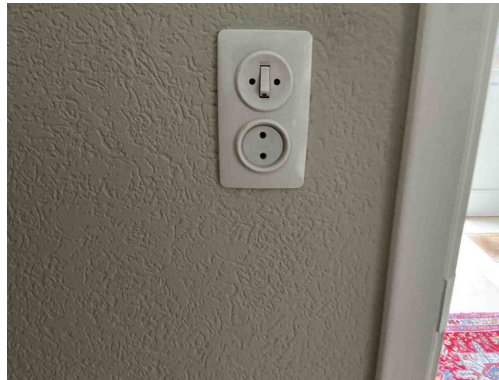
Inbreuk(en):

A20 - Er bevindt zich een contactdoos zonder beschermingsgeleider in de elektrische installatie. Deze is niet geplaatst achter een differentieelstroombeschermingsinrichting met grote (max. 30mA) of zeer grote (max. 10mA) gevoeligheid.

Opmerking: Oa garage, living, bureel,...

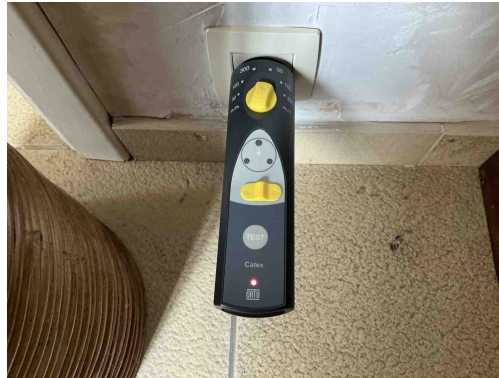
Inbreuk(en):

A16 - Er is geen continuïteit van de beschermingsgeleider van de contactdoos (Boek 1: 5.4.3.4).
Opmerking: Oa Keuken, living, gang,...
