Asbestinventarisatetest

Basilieklaan 41, 3270 Scherpenheuvel-Zichem

Attestnummer : 20231218-000356.000

Uitgegeven op : 18.12.2023

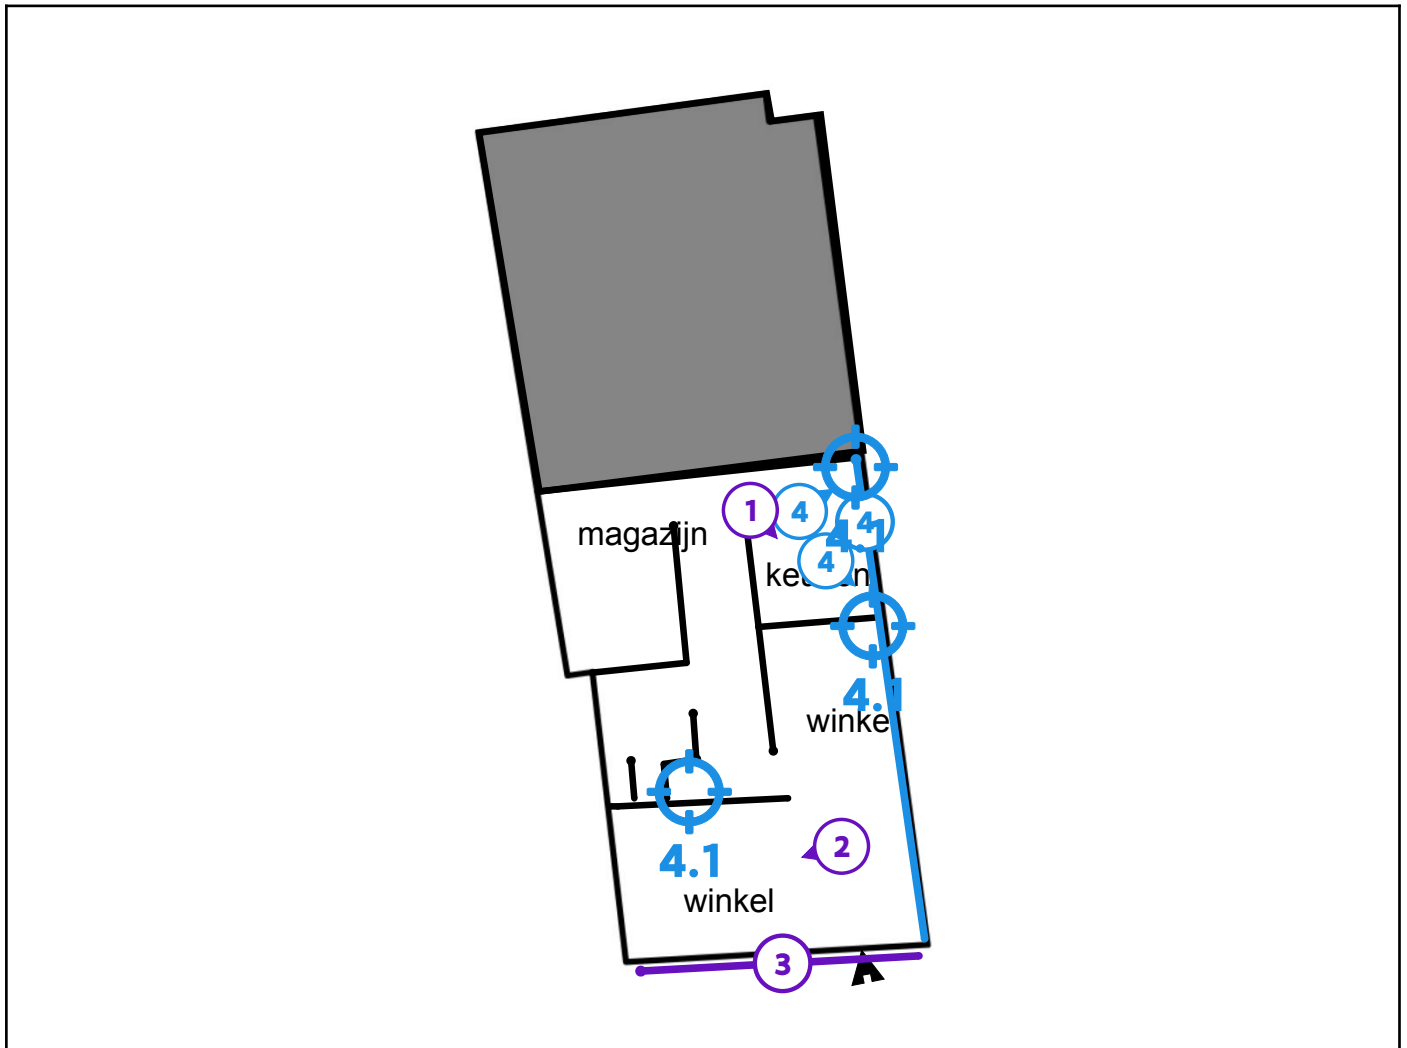
Plan 1.1: nv0

Beschrijving	Type	Actie
1. vloeren	Advies	-
2. plafonds	Advies	-
3. siliconen / kit ramen	Advies	-
4. pleisterwerk scheidingswand	Geen asbest	-
4.1 Code: r002399624	Mengmonster	-

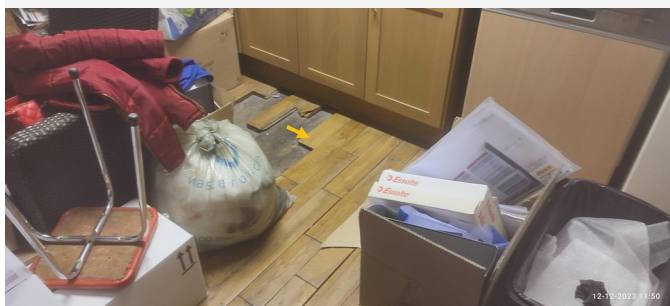
Vrije foto

de vloeren zijn deels keramische tegels in de winkel en achter voornamelijk massieve parket
beiden zijn niet asbestverdacht

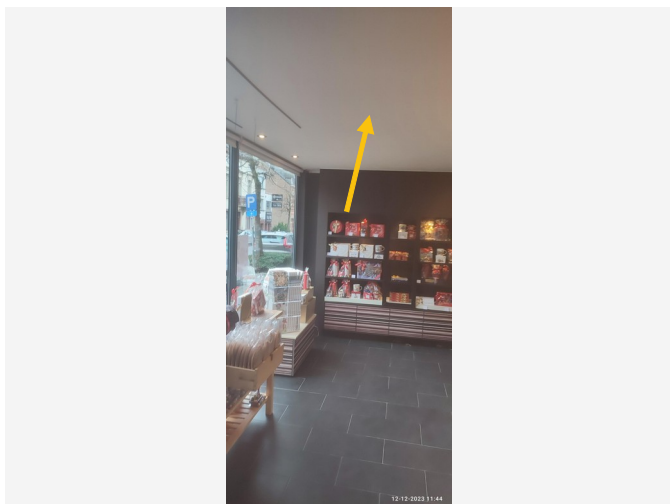
Vrije foto

de plafonds zijn verlaagde gipskartonplaten op een aluminium structuur wit geschilderd en zijn niet asbestverdacht

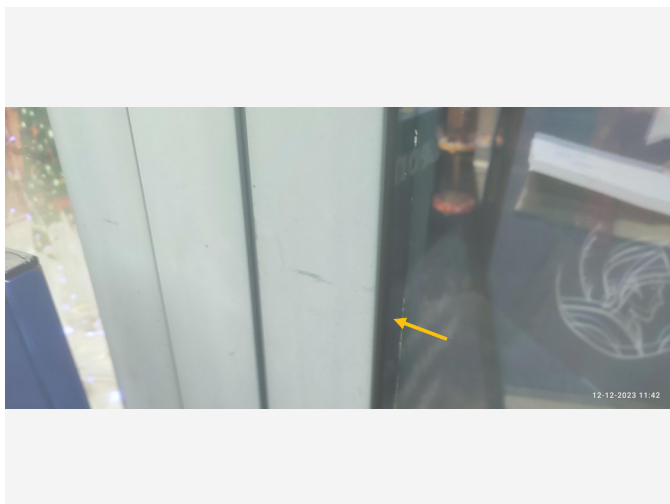
Vrije foto

de kit is elastisch en indrukbaar wat aangeeft dat er weekmakers inzitten en dus geen asbestvezels

Identificatiemethode	Vaststelling & expertise (niet-asbestverdacht)
Primaire drager	Wandopening verticaal (raam, deur, ...)
(Asbest)materiaal	In-situ afwerkingslagen - Pasta, stopverf, voegsel, stopsel, vulsel, mastiek, katten, ...
Bindmiddel	Kitten, mastiek, pasta
Gebondenheid bindmiddel	Hecht

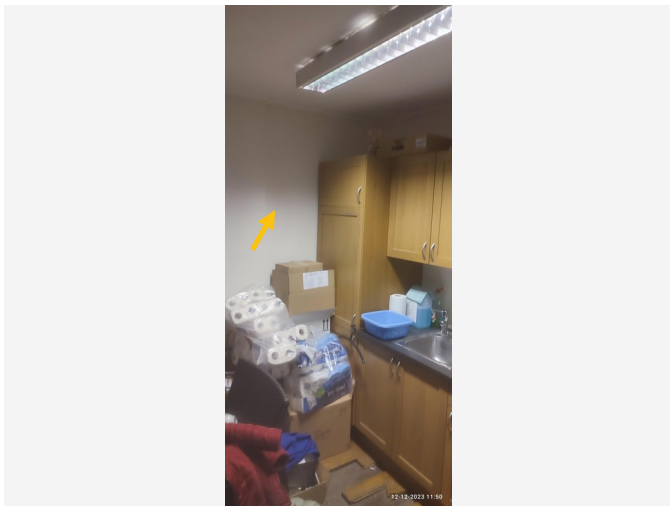
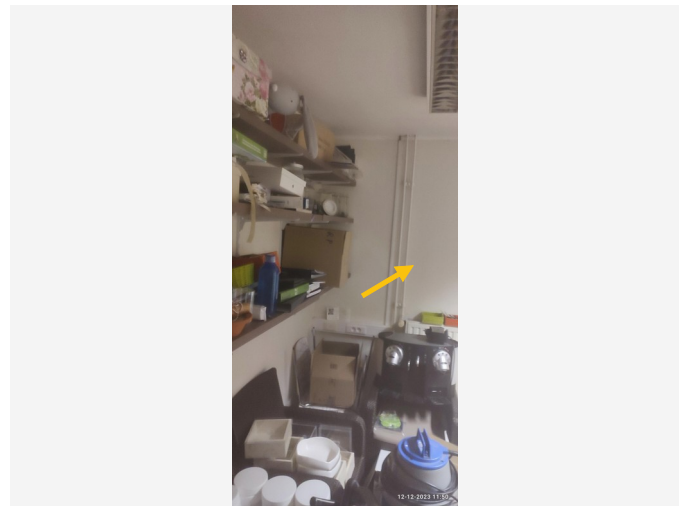
Overzichtsfoto

Geen asbest

#	Type	Referentie	Resultaat
4.1	Mengmonster	r002399624	Geen asbest

Beschrijving	pleisterwerk scheidingswand
Omgeving	Binnen
Primaire drager	Binnenwand
Bindmiddel van materiaal	Gips - kalk

Gebondenheid op basis van bindmiddel	Niet-hechtgebonden
Hoeveelheid (oppervlakte - dikte - aantal)	• 16,00 m ² - 1,00 cm - 1 stuk
Totaal volume	0,16 m ³
Identificatiemethode	Vaststelling met monstername
Destructieve handeling voor identificatie	Nee
Opmerking	rechtse scheidingswand alleen de rest zijn wanden opgebouwd uit gipskartonplaten
