# Asbestinventarisatietest

Teststelssteenweg 104, 3271 Scherpenheuvel-Zichem

Attestnummer : 20230322-000501.000  
Uitgegeven op : 22.03.2023  
Geldig tot : 22.03.2033

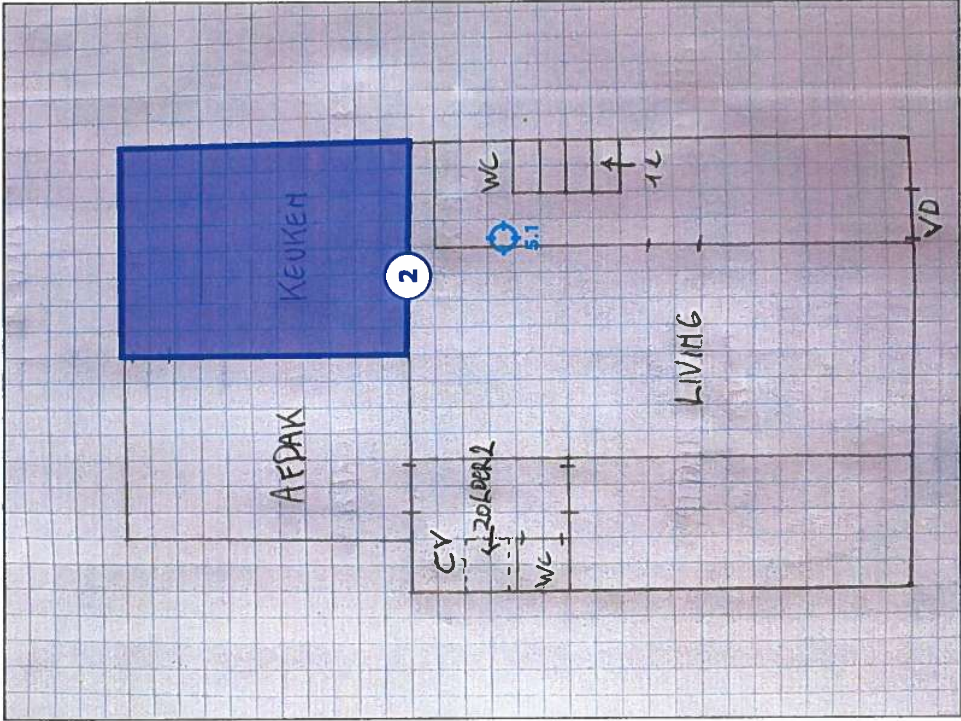
Plan 1.1: Gelijkvloers

| 2. Roofing plat dak | Advies | - |
| 5. Pleisterwerk muur | Geen asbest | - |
| 5.1 Code: 1 | Mengmonster | - |

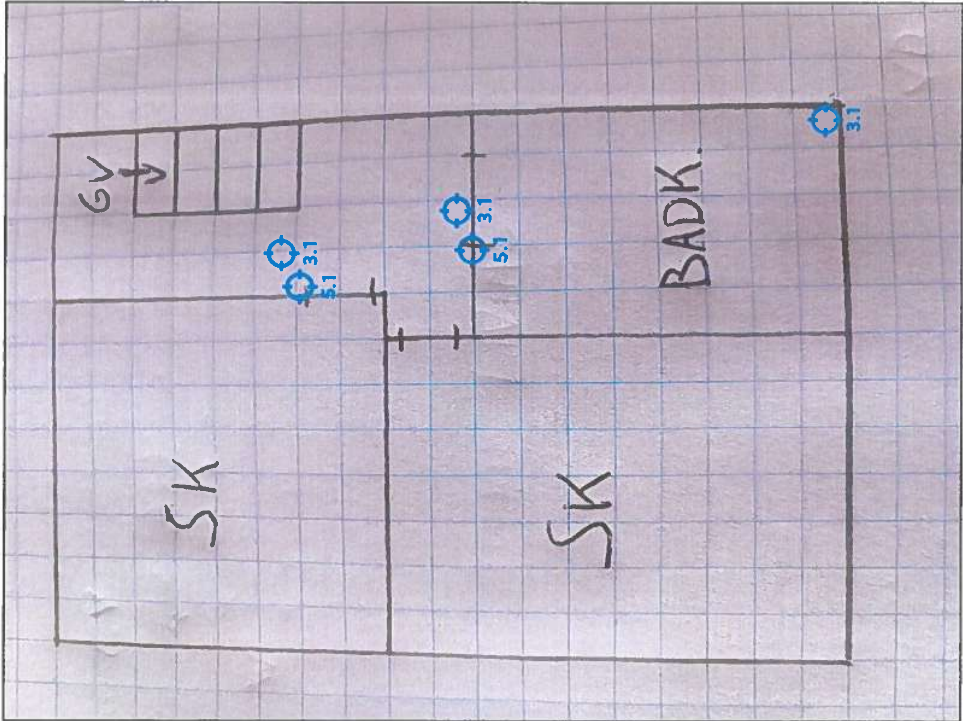
Plan 1.2: 1e verdiep

| 3. Pleisterwerk plafond | Geen asbest | - |
| 3.1 Code: 2 | Mengmonster | - |
| 5. Pleisterwerk muur | Geen asbest | - |
| 5.1 Code: 1 | Mengmonster | - |

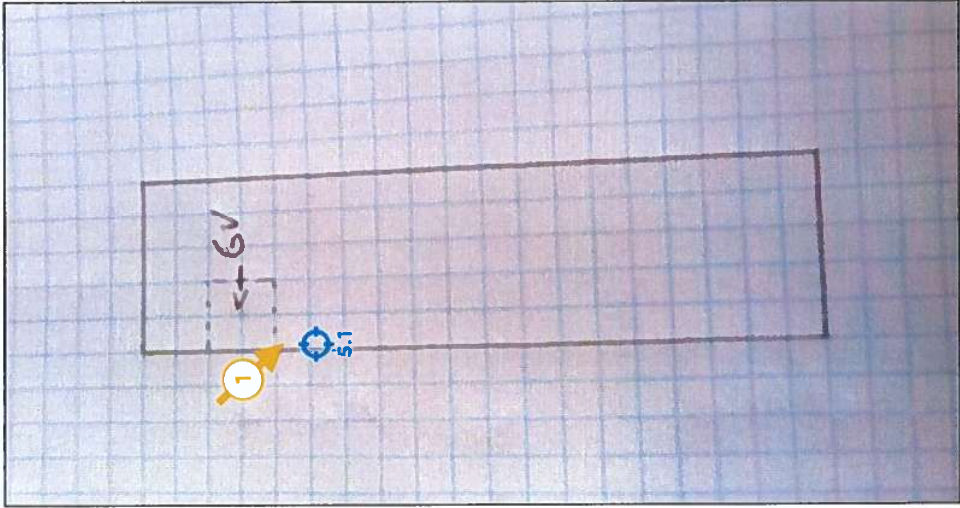
Plan 1.3: Zolder 2

| 1. Bakeliet schakelaar op zolder 2 | Asbestmateriaal | Zorgvuldig beheren |
| 5. Pleisterwerk muur | Geen asbest | - |
| 5.1 Code: 1 | Mengmonster | - |

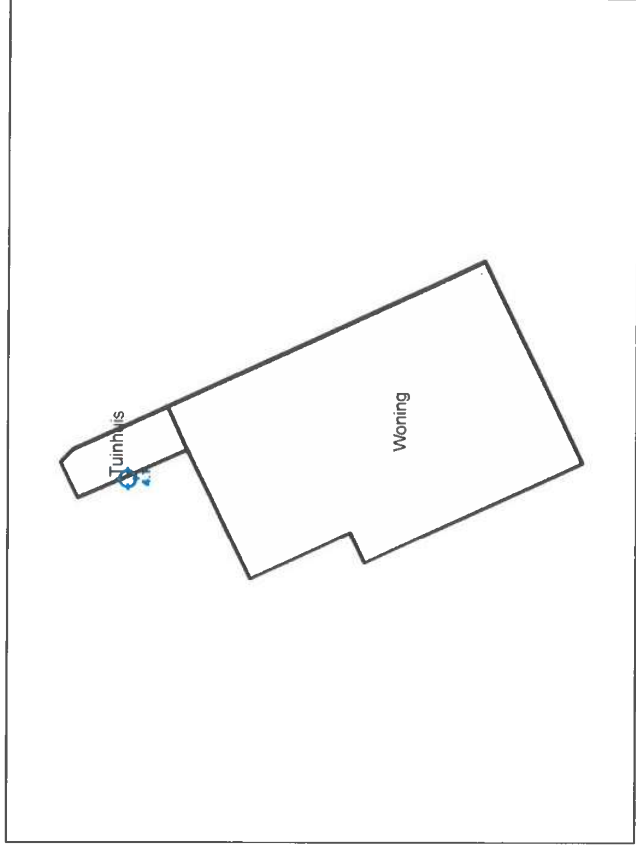
Plan 1.5: Woning plan

| Beschrijving | Type | Actie |
|---|---|---|
| 4. Stopverf op raam tuihuis | Geen asbest | - |
| 4.1 Code: 3 | Puntmonster | - |

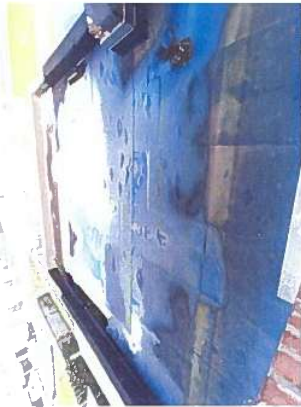
## Fiche 2: Roofing plat dak

Roofing is vernieuwd in 2021. Zie factuur bij bewijsdocumenten.

| Asbestmateriaal | Dak- en gevelbekleding - Roofing |
