**Verslag huishoudelijke elektrische installatie op laagspanning en zeer lage spanning****Algemeen:**

| Referentie: <b>008-20260918-01</b> | Datum controle: <b>18/09/2026</b> |

| Adres installatie: | <b>Diestsesteenweg 424, 3202 - Aarschot</b> | Nummer teller(s): | <b>4048082</b> |

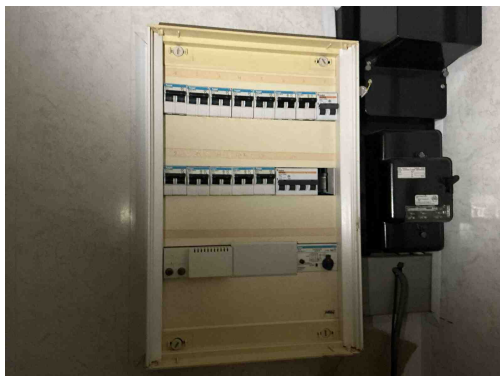
**B29** - Het elektrisch verdeelbord in een huishoudelijke ruimte is niet voorzien van een deur (Boek1: 5.3.5.1).

*Opmerking: Oa bord 1*

**B17** - De voedingsspanning is niet op elk bord vermeld (Boek 1: 3.1.3.3).

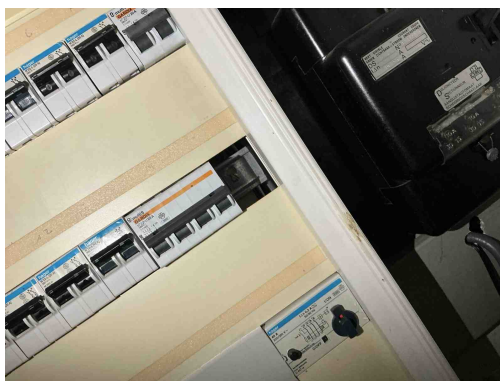
**B06** - Het elektrisch verdeelbord heeft niet de minimale beschermingsgraad IPXX-B in een gewone ruimte (Boek 1: 4.2.2.3).

*Opmerking: Oa bord 1*

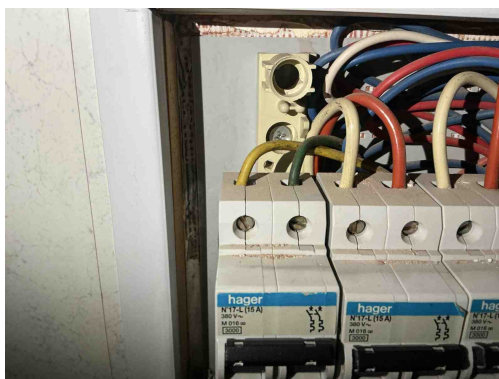
**C18** - Het gebruik van een geïsoleerde geleider met de geel/groene kleurencombinatie als actieve geleider is niet toegestaan (Boek 1: 5.1.6.2).  
*Opmerking: Oa bord 1*

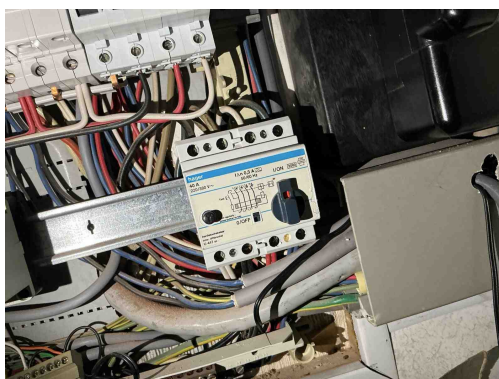
**D04** - De hoofddifferentieelstroominrichting is niet verzegelbaar (Boek 1: 4.2.4.3).  
*Opmerking: Oa bord 1*

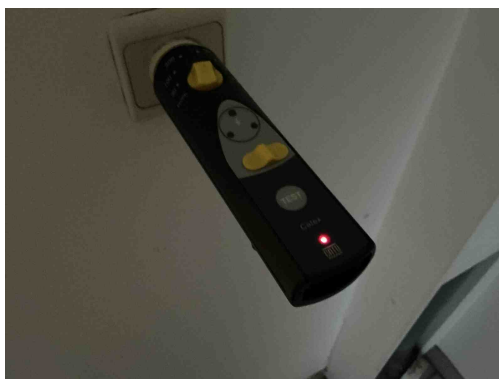
**A16** - Er is geen continuïteit van de beschermingsgeleider van de contactdoos (Boek 1: 5.4.3.4).  
*Opmerking: Oa algemeen,..*

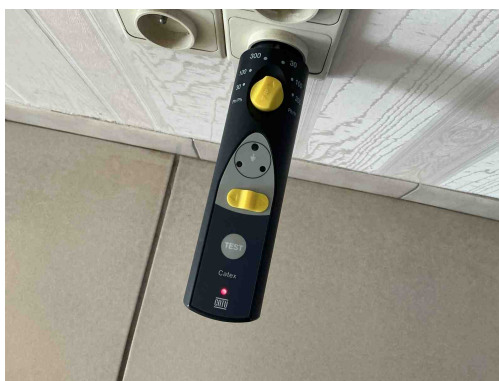
**A16** - Er is geen continuïteit van de beschermingsgeleider van de contactdoos (Boek 1: 5.4.3.4).  
*Opmerking: Oa algemeen,..*

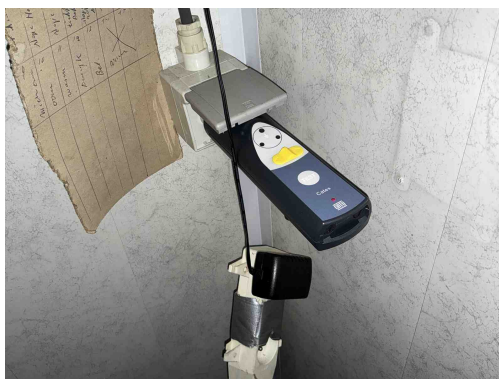
**A16** - Er is geen continuïteit van de beschermingsgeleider van de contactdoos (Boek 1: 5.4.3.4).  
*Opmerking: Oa algemeen,..*

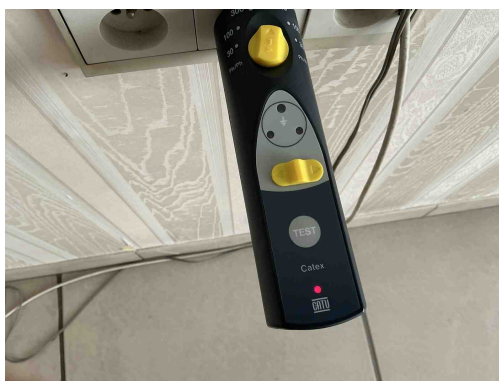
**A16** - Er is geen continuïteit van de beschermingsgeleider van de contactdoos (Boek 1: 5.4.3.4).  
*Opmerking: Oa algemeen,..*

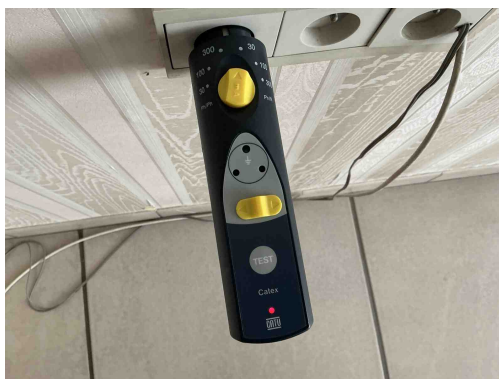
**A16** - Er is geen continuïteit van de beschermingsgeleider van de contactdoos (Boek 1: 5.4.3.4).  
*Opmerking: Oa algemeen,..*

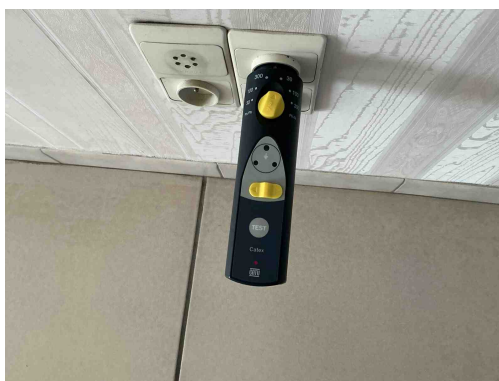
**A16** - Er is geen continuïteit van de beschermingsgeleider van de contactdoos (Boek 1: 5.4.3.4).  
*Opmerking: Oa algemeen,..*

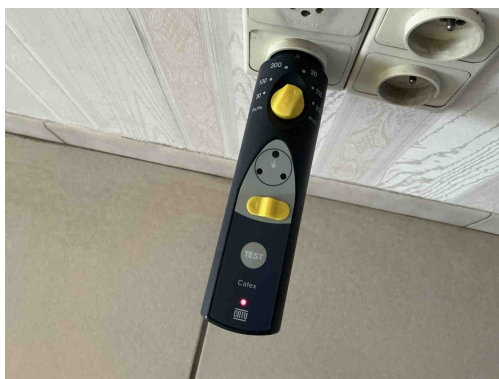
**A16** - Er is geen continuïteit van de beschermingsgeleider van de contactdoos (Boek 1: 5.4.3.4).  
*Opmerking: Oa algemeen,...*

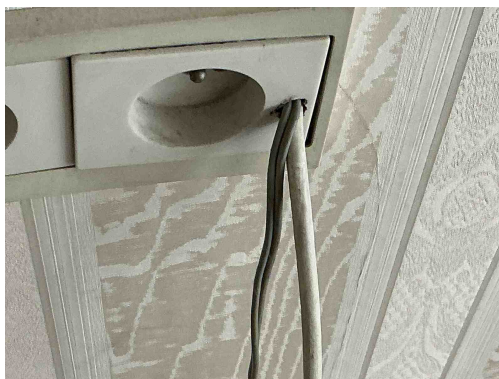
**T09** - Bepaalde contactdozen en/of schakelaars zijn beschadigd (Boek 1: 1.4.1.3).  
*Opmerking: Oa keuken, living,*

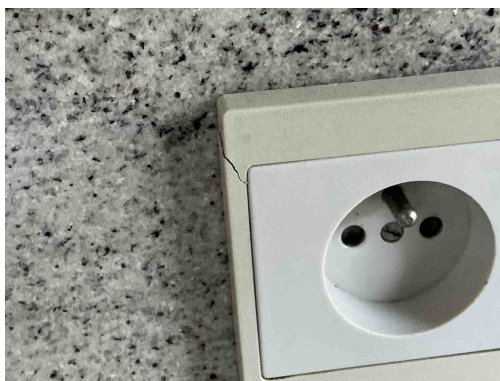
**T09** - Bepaalde contactdozen en/of schakelaars zijn beschadigd (Boek 1: 1.4.1.3).  
*Opmerking: Oa keuken, living,*

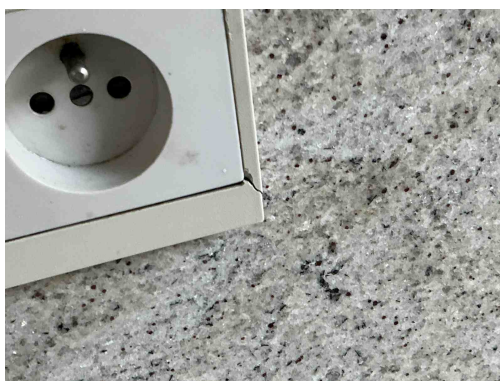
**T09** - Bepaalde contactdozen en/of schakelaars zijn beschadigd (Boek 1: 1.4.1.3).  
*Opmerking: Oa keuken, living,*

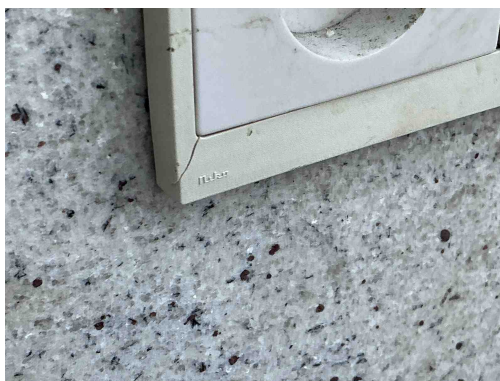
**T09** - Bepaalde contactdozen en/of schakelaars zijn beschadigd (Boek 1: 1.4.1.3).

*Opmerking: Oa keuken, living,*

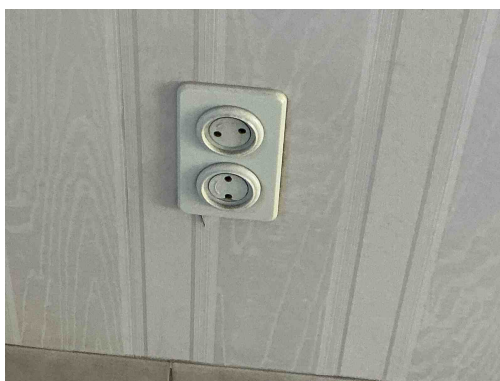
**T11** - De contactdozen waarvan de toegekende stroomsterkte maximaal 16A en de toegekende spanning maximaal 250V bedraagt en niet bedoeld zijn voor de voeding van een of meerdere verbruikstoestellen voor een specifiek doel en niet geplaatst zijn in of op schakel- en verdeelborden, beschikken niet of IPXX-D (incl. gemeenschappelijke delen residentieel geheel) (Boek 1: 4.2.2.3/5.3.5.2).

*Opmerking: Oa living, badkamer*

**A20** - Er bevindt zich een contactdoos zonder beschermingsgeleider in de elektrische installatie. Deze is niet geplaatst achter een differentieelstroombeschermingsinrichting met grote (max. 30mA) of zeer grote (max. 10mA) gevoeligheid.

*Opmerking: Oa algemeen,*

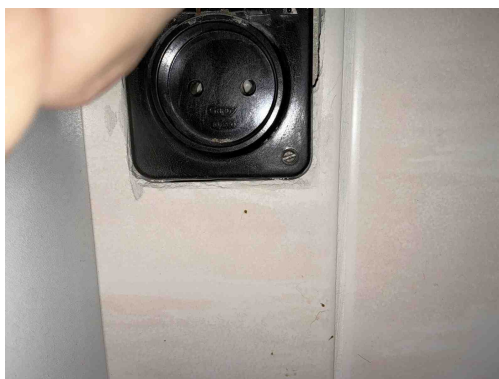
**T11** - De contactdozen waarvan de toegekende stroomsterkte maximaal 16A en de toegekende spanning maximaal 250V bedraagt en niet bedoeld zijn voor de voeding van een of meerdere verbruikstoestellen voor een specifiek doel en niet geplaatst zijn in of op schakel- en verdeelborden, beschikken niet of IPXX-D (incl. gemeenschappelijke delen residentieel geheel) (Boek 1: 4.2.2.3/5.3.5.2).

*Opmerking: Oa living, badkamer*

**A20** - Er bevindt zich een contactdoos zonder beschermingsgeleider in de elektrische installatie. Deze is niet geplaatst achter een differentieelstroombeschermingsinrichting met grote (max. 30mA) of zeer grote (max. 10mA) gevoeligheid.

*Opmerking: Oa algemeen,*

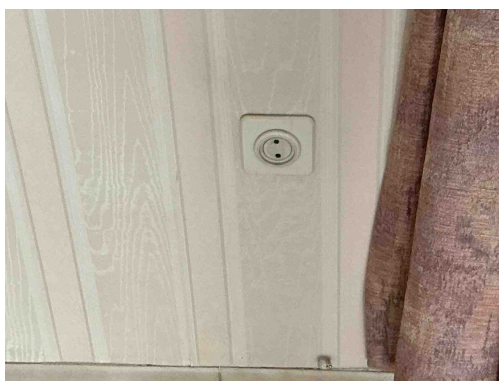
**A20** - Er bevindt zich een contactdoos zonder beschermingsgeleider in de elektrische installatie. Deze is niet geplaatst achter een differentieelstroombeschermingsinrichting met grote (max. 30mA) of zeer grote (max. 10mA) gevoeligheid.

*Opmerking: Oa algemeen,*

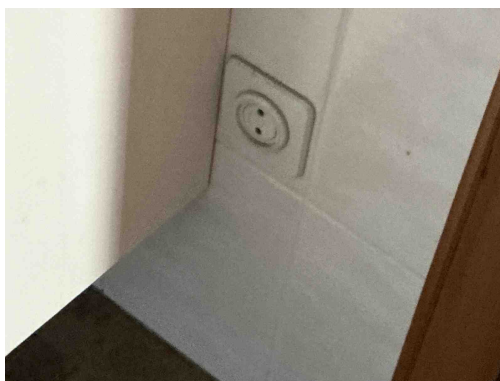
**A20** - Er bevindt zich een contactdoos zonder beschermingsgeleider in de elektrische installatie. Deze is niet geplaatst achter een differentieelstroombeschermingsinrichting met grote (max. 30mA) of zeer grote (max. 10mA) gevoeligheid.

*Opmerking: Oa algemeen,*

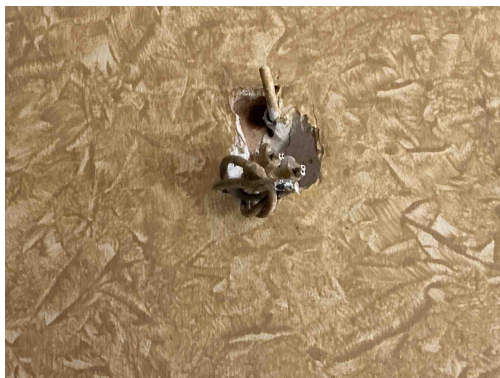
**C21** - Het gebruik van geleiders van het type VOB, zonder bijkomende afscherming is niet toegestaan (Boek 1: 5.2.9.6).

*Opmerking: Oa gang*

**C26** - De verbindingen zijn niet gebeurd in borden, in aftakdozen, aan de klemmen van contactdozen, schakelaars of in de verlichtingstoestellen (Boek 1: 5.2.6.1).

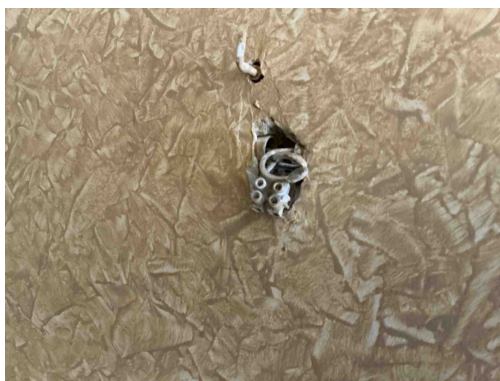
**C21** - Het gebruik van geleiders van het type VOB, zonder bijkomende afscherming is niet toegestaan (Boek 1: 5.2.9.6).  
*Opmerking: Oa gang*

**C26** - De verbindingen zijn niet gebeurd in borden, in aftakdozen, aan de klemmen van contactdozen, schakelaars of in de verlichtingstoestellen (Boek 1: 5.2.6.1).  
*Opmerking: Oa gang*

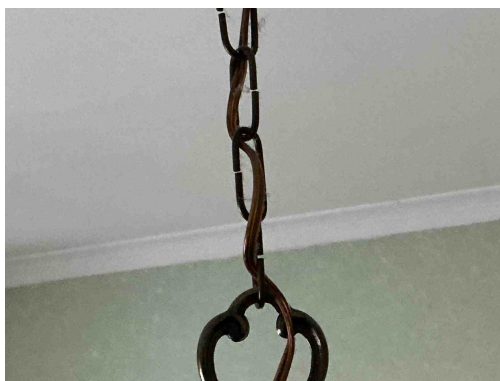
**C27** - Het gebruik van geleiders van het type VTLMB (côte-à-côte) is niet toegestaan (Boek 1: 1.4.2.1).  
*Opmerking: Oa slaapkamer 1*
