# Asbestinventarisatetest

Diestsestraat 148, 3270 Scherpenheuvel-Zichem

Attestnummer : 20250515-000260.000

Uitgegeven op : 15.05.2025

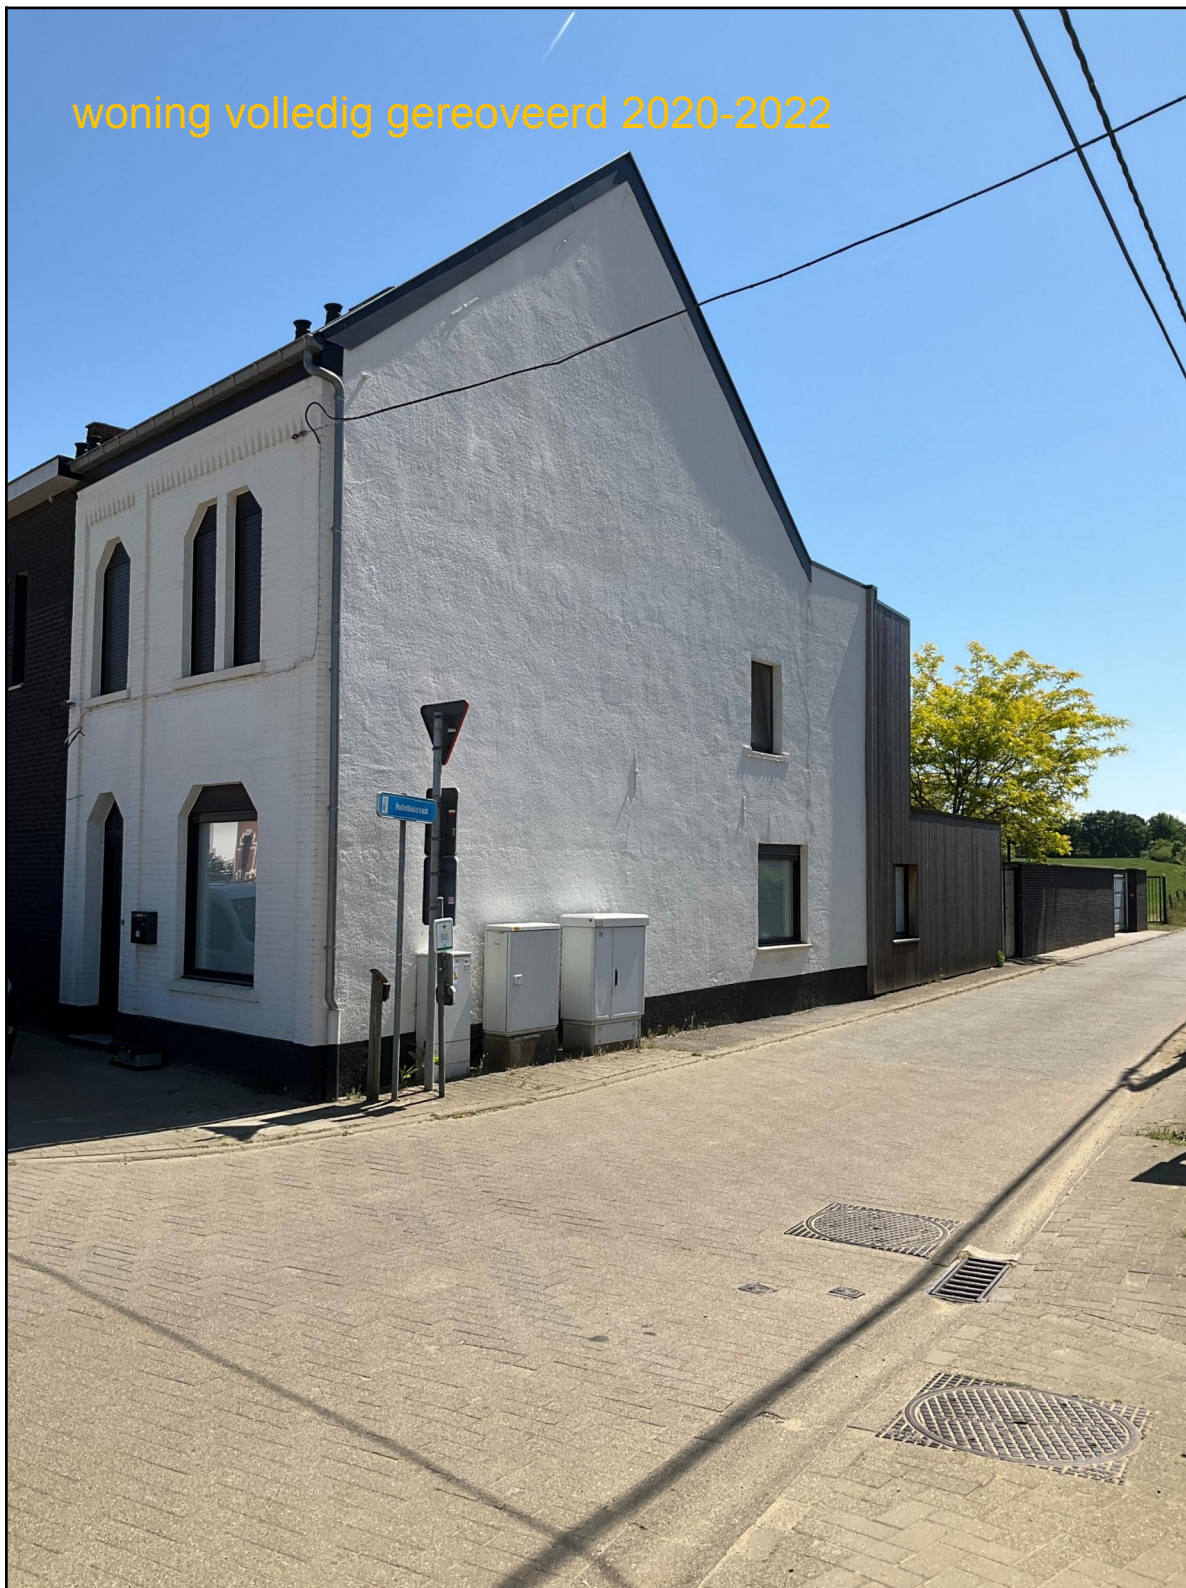
## Plan 1.1: voor- en rechtergevel

| 1. Woning volledig gerenoveerd 2020 - 2021 | Advies | - |

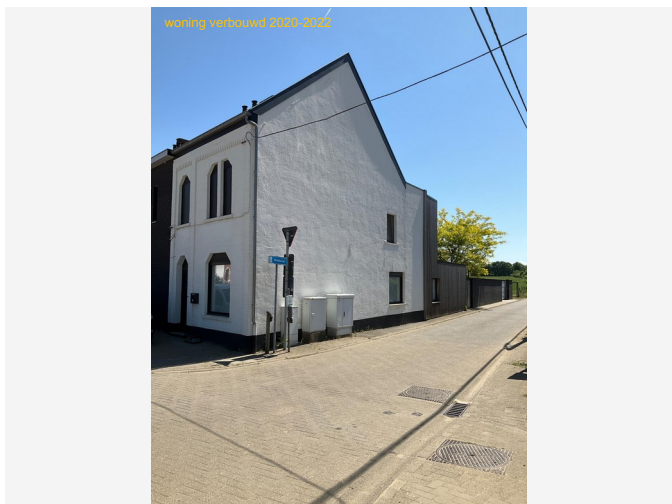
Daken, wanden, vloeren, afwerkingen en inrichtingen van 2020-2021.

er kan via het niet-destructief onderzoek geen uitsluitsel gegeven worden over al dan niet aanwezigheid bedekt asbest,...
