# Asbestinventarisatetest

Reppelsebaan 23, 3271 Scherpenheuvel-Zichem

Attestnummer : 20230925-000060.000

Uitgegeven op : 25.09.2023

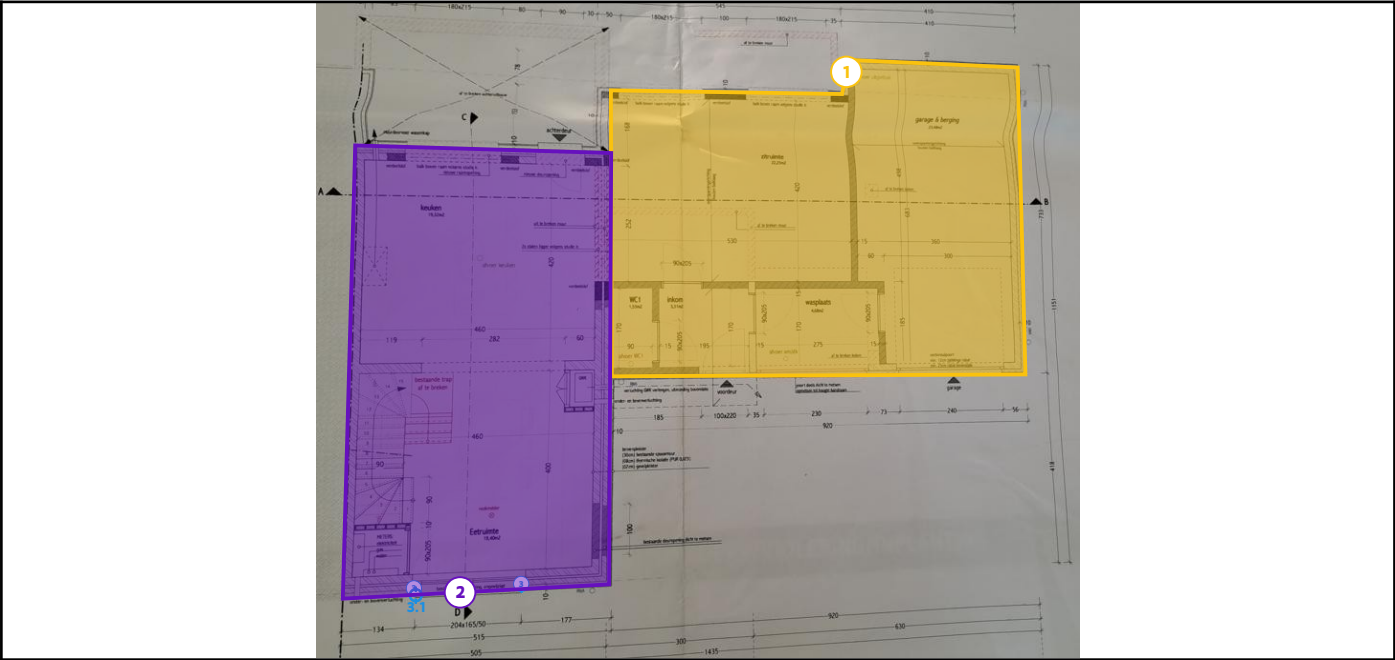
# Plan 1.1: Gelijkvloers

| Beschrijving | Type | Actie |
|---|---|---|
| 1. aanbouw 2016 | Uitsluiting | - |
| 2. geen pleisterwerk aanwezig | Advies | - |
| 3. P1 crepi | Geen asbest | - |
| 3.1 Code: 4.02662 | Puntmonster | - |

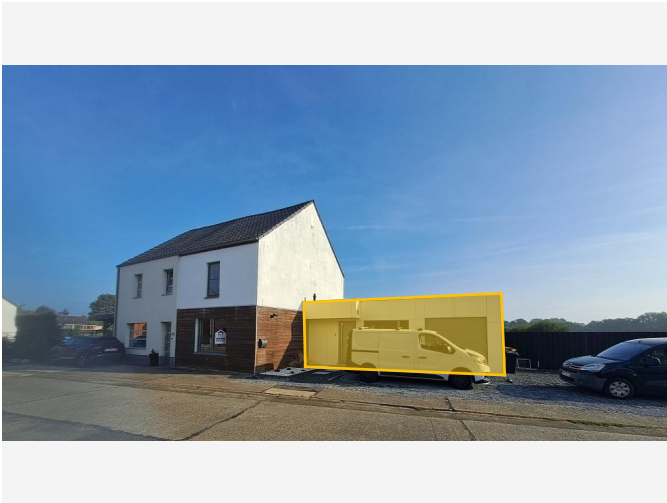
*Situeringsfoto*

### Uitgesloten van inspectie

**Bouwjaar:** 2016

*Constructies gebouwd vanaf 2001 moeten niet onderzocht worden*

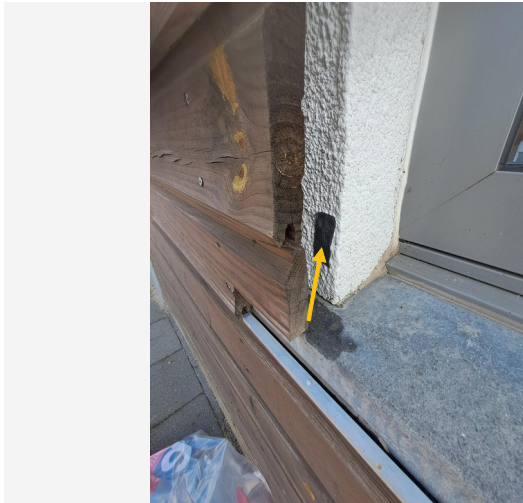
Overzichtsfoto

## Fiche 3: P1 crepi

Geen asbest

| # | Type | Referentie | Resultaat |
|---|---|---|---|
| 3.1 | Puntmonster | 4.02662 | Geen asbest |

| Beschrijving | P1 crepi |
| Omgeving | Buiten |
| Primaire drager | Wand buitenschil |

| Bindmiddel van materiaal | Cement |
