**Verslag huishoudelijke elektrische installatie op laagspanning en zeer lage spanning****Algemeen:**

| Referentie: <b>009-20260910-04</b> | Datum controle: <b>10/09/2026</b> |

| Adres installatie: <b>Houwaartstraat 256, 3270 - Scherpenheuvel-Zichem</b> | Nummer teller(s): <b>1sag1200317844</b> |

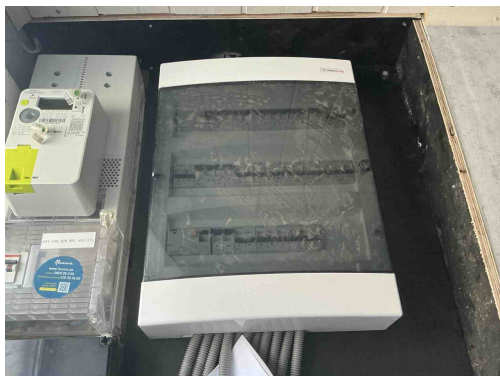
Inbreuk(en):

**B17** - De voedingsspanning is niet op elk bord vermeld (Boek 1: 3.1.3.3).

| <b>B17</b> | De voedingsspanning is niet op elk bord vermeld (Boek 1: 3.1.3.3). |

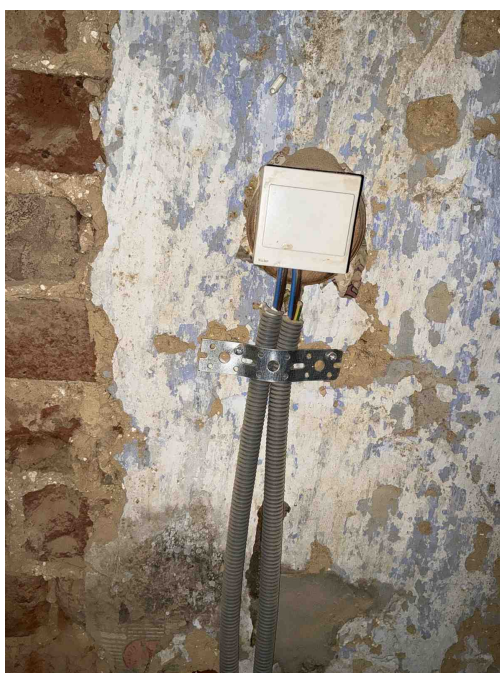
Inbreuk(en):

**C21** - Het gebruik van geleiders van het type VOB, zonder bijkomende afscherming is niet toegestaan (Boek 1: 5.2.9.6).

| <b>C21</b> | Het gebruik van geleiders van het type VOB, zonder bijkomende afscherming is niet toegestaan (Boek 1: 5.2.9.6). |

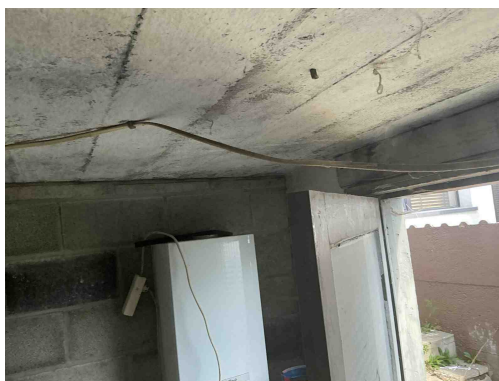
Inbreuk(en):

**C27** - Het gebruik van geleiders van het type VTLMB (côte-à-côte) is niet toegestaan (Boek 1: 1.4.2.1).

**C13** - Onvoldoende bevestiging van de leiding(en) (Boek 1: 5.2.9.5).

| <b>C13</b> | Onvoldoende bevestiging van de leiding(en) (Boek 1: 5.2.9.5). |
| <b>C27</b> | Het gebruik van geleiders van het type VTLmB (côte-à-côte) is niet toegestaan (Boek 1: 1.4.2.1). |

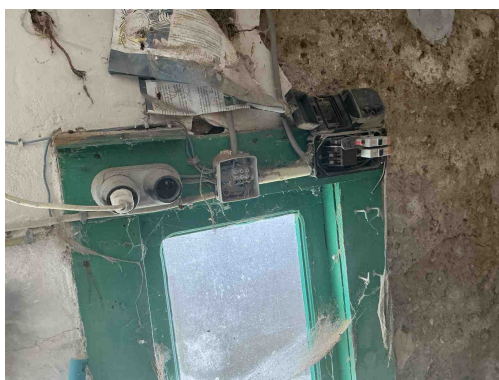
Inbreuk(en):

**B30** - De houder van de beveiliging in een huishoudelijke ruimte is niet voorzien van aangepaste kalibreerelementen (Boek1: 5.3.5.5).

**C30** - De deksels van de aftakdoos/aftakdozen ontbreken (Boek 1: 4.2.2.1, 5.2.6.1).

| <b>B30</b> | De houder van de beveiliging in een huishoudelijke ruimte is niet voorzien van aangepaste kalibreerelementen (Boek 1: 5.3.5.5). |
| <b>C30</b> | De deksels van de aftakdoos/aftakdozen ontbreken (Boek 1: 4.2.2.1, 5.2.6.1). |

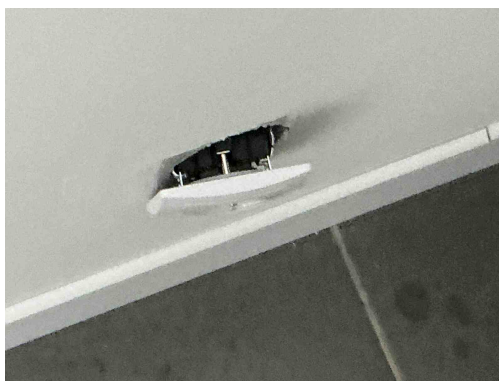
Inbreuk(en):

**T10** - Bepaalde contactdozen en/of schakelaars zijn niet degelijk bevestigd (Boek 1: 1.4.1.3).  
*Opmerking: Algemeen,...*

| <b>T10</b> | Bepaalde contactdozen en/of schakelaars zijn niet degelijk bevestigd (Boek 1: 1.4.1.3).<br><i>Opmerking: Algemeen,...</i> |

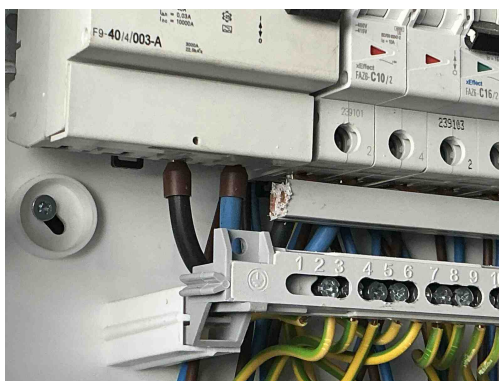
Inbreuk(en):

**T21** - Het elektrisch materieel is niet geplaatst volgens de voorschriften van de fabrikant/ regels van goed vakmanschap . (Boek 1: 1.4.1.3)  
*Opmerking: Ophanging vijzen niet afgedekt, camaansluiting niet afgedekt,*

| <b>T21</b> | Het elektrisch materieel is niet geplaatst volgens de voorschriften van de fabrikant/ regels van goed vakmanschap .<br>(Boek 1: 1.4.1.3)<br><i>Opmerking: Ophanging vijzen niet afgedekt, camaansluiting niet afgedekt,</i> |

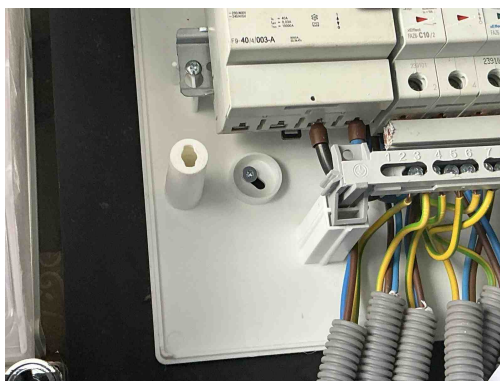
Inbreuk(en):

**T21** - Het elektrisch materieel is niet geplaatst volgens de voorschriften van de fabrikant/ regels van goed vakmanschap . (Boek 1: 1.4.1.3)

*Opmerking: Ophanging vijzen niet afgedekt, camaansluiting niet afgedekt,*
